U-Car Grading Report

รายงานผลการตรวจเช็คสภาพรถยนต์
ภายใต้การดูแลของสมาคมการประเมินสภาพรถยนต์ประเทศไทย

รุ่น	HONDA CRV 2.4 4WD		
สี	Grey	หมายเลขทะเบียน (Plate number)	8กก7426
รุ่นปี	2011	เลขไมล์	191,256กม.
แบบ	เลขตัวถัง	MRHRE4830BP300570	
หมายเหตุ

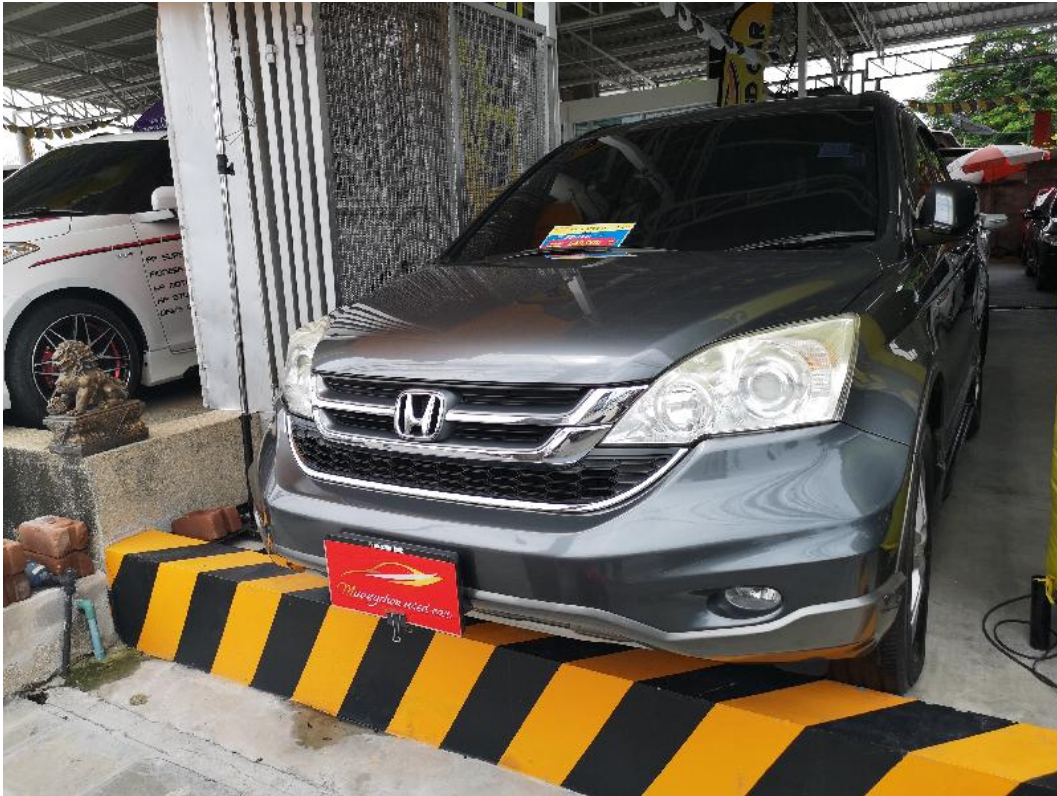
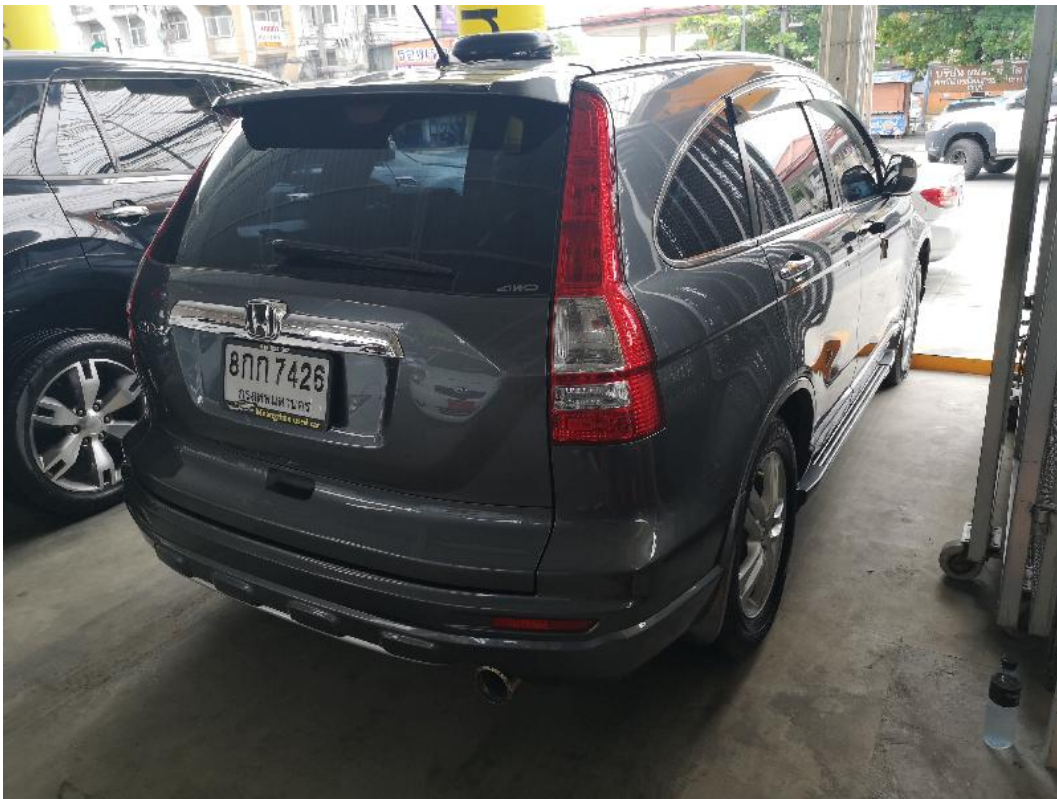
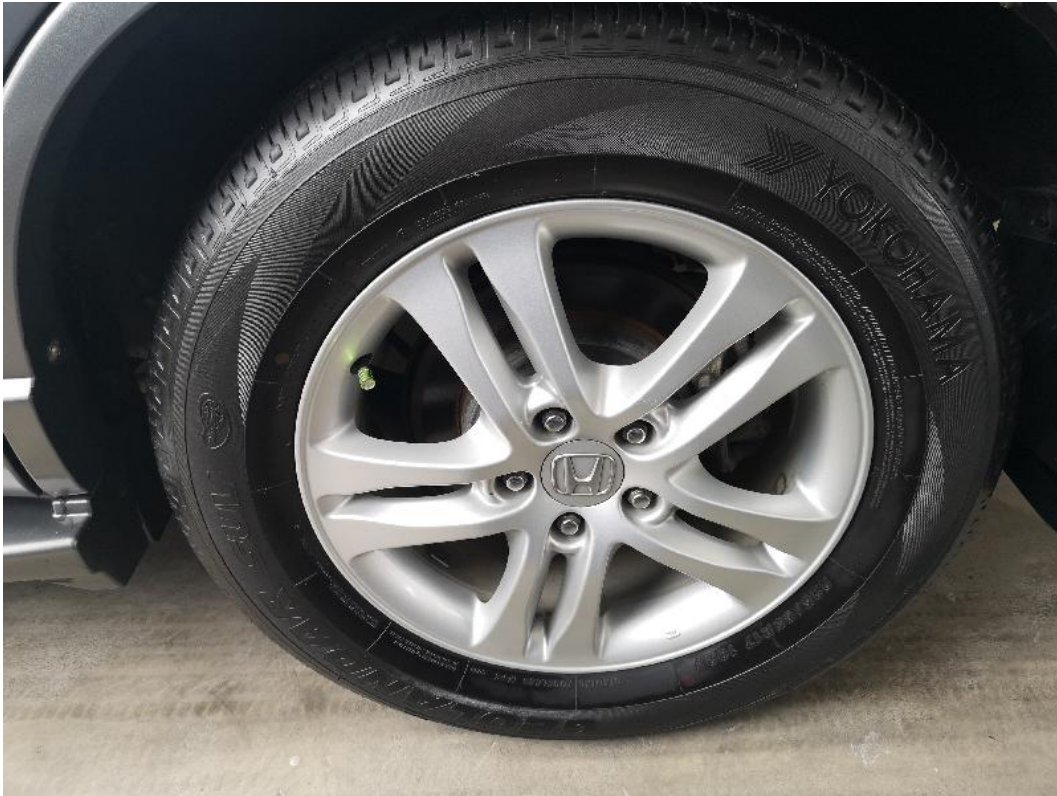
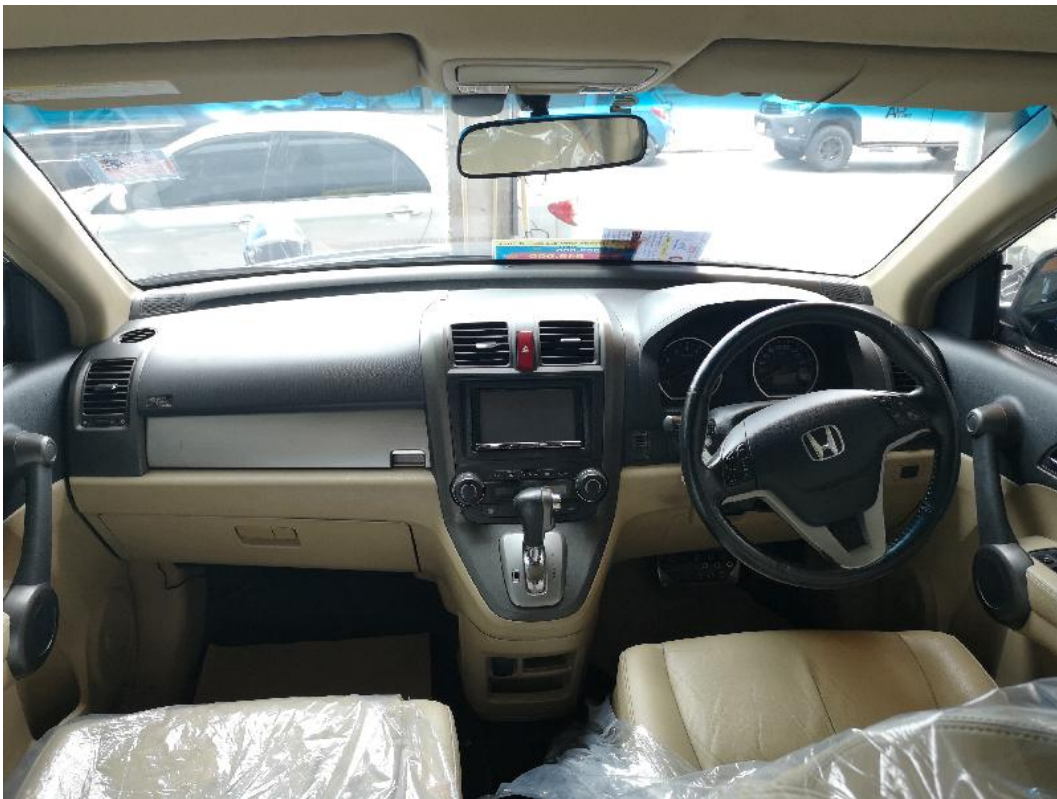
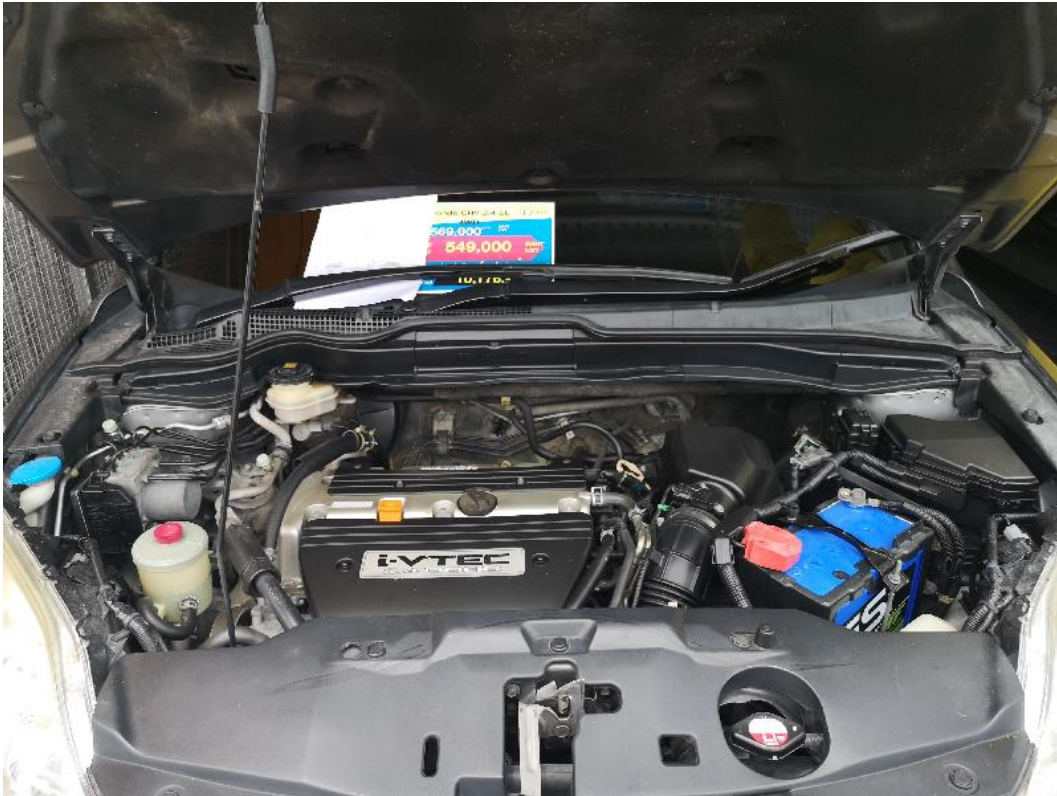
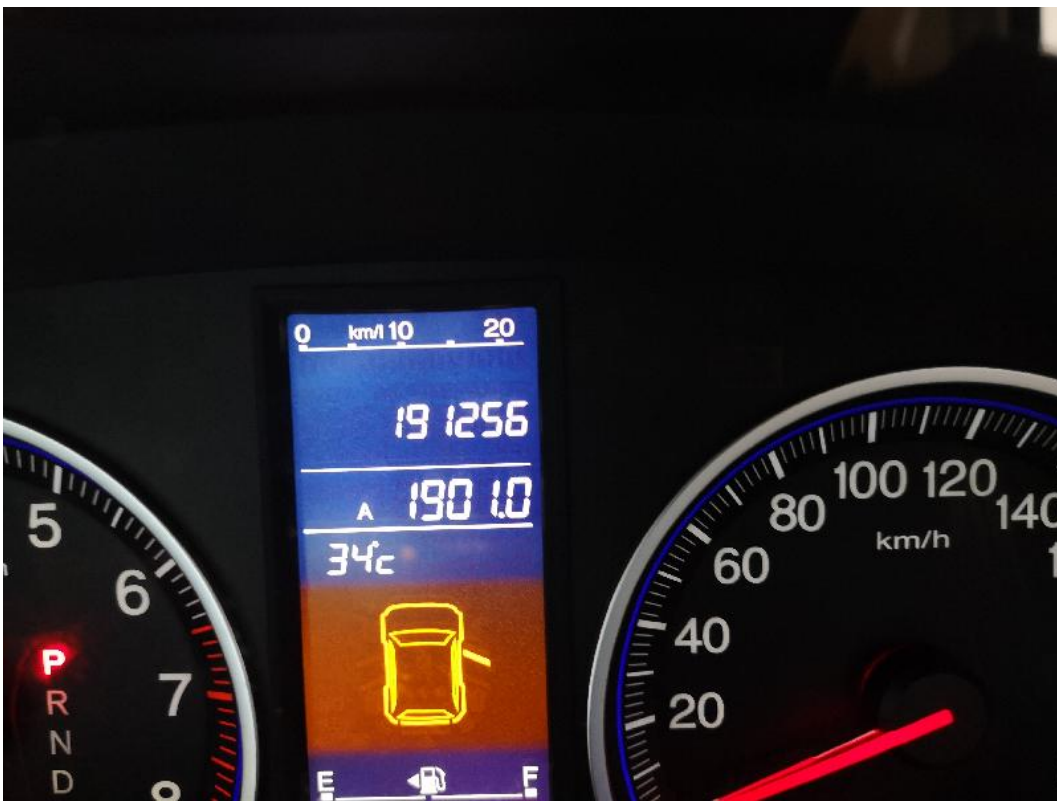
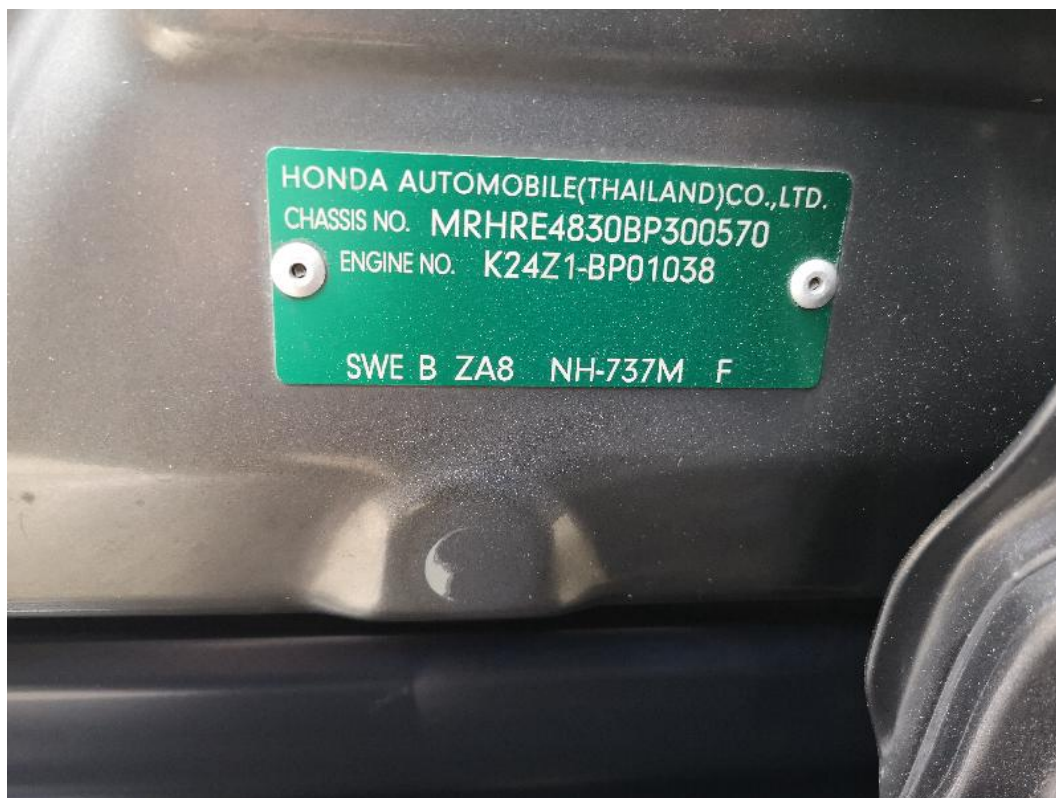
<p>Front left fender ★★★★★</p> <p>Front left tire, alloy wheel, wheel cover ร่องยางระดับ 9 ★★★★★</p> <p>Front left door ★★★★★</p> <p>Left side step / side spoiler ★★★★★</p> <p>Rear left door ★★★★★</p> <p>Left back tire, alloy wheel, wheel cover ร่องยางระดับ 9 ★★★★★</p> <p>Left back fender ★★★★★</p> <p>Roof ★★★★★</p> <p>Dashboard ★★★★★</p> <p>Front left seat ★★★★☆</p> <p>Front and back left door trim ★★★★★</p> <p>Rear seat ★★★★☆</p>		<p>Bonnet / hood ★★★★★</p> <p>Front bumper ★★★★★</p> <p>Front right fender ★★★★★</p> <p>Front right tire, alloy wheel, wheel cover ร่องยางระดับ 9 ★★★★★</p> <p>Front right door ★★★★★</p> <p>Right side step / side spoiler ★★★★★</p> <p>Rear right door ★★★★★</p> <p>Right front tire, alloy wheel, wheel cover ร่องยางระดับ 9 ★★★★★</p> <p>Right back fender ★★★★★</p> <p>Trunk lid / boot lid ★★★★★</p> <p>Back rear spoiler & under spoiler ★★★★★</p> <p>Back rear bumper ★★★★★</p> <p>Steering wheel ★★★★☆</p> <p>Front right seat ★★★★★</p> <p>Front and back right door trim ★★★★★</p> <p>Console ★★★★★</p> <p>Luggage room ★★★★★</p>	<p>[หน้าต่าง] กระจกหน้ารถ หินกระเด็น บางส่วน</p> <p>[เบา] Left head light หมอก ชูนมัว บางส่วน Right head light หมอก ชูนมัว บางส่วน</p>

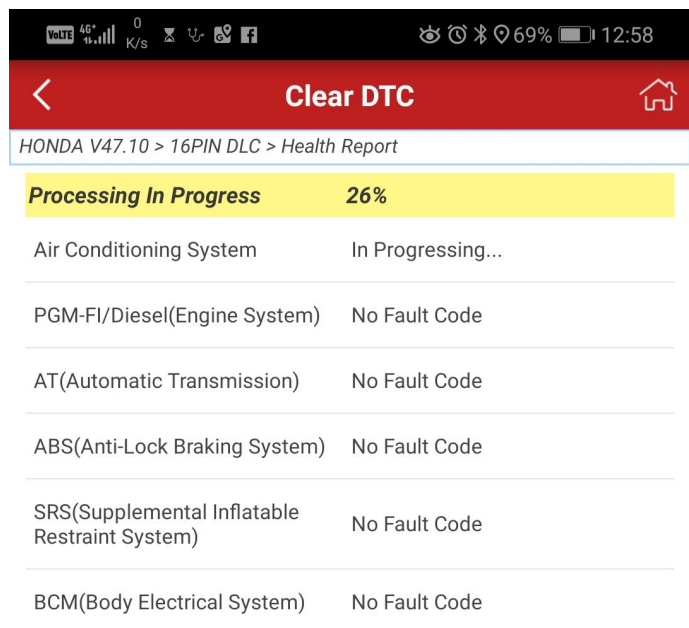
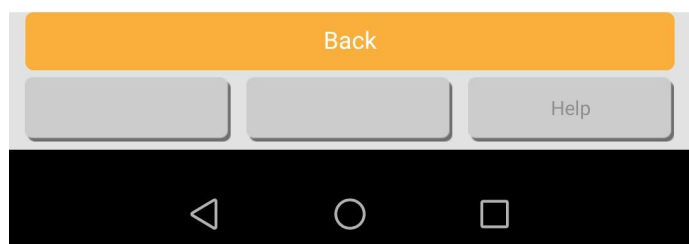
การวินิจฉัย CP 2

Air Conditioning System	In Progressing...
PGM-FI/Diesel(Engine System)	No Fault Code
AT(Automatic Transmission)	No Fault Code
ABS(Anti-Lock Braking System)	No Fault Code
SRS(Supplemental Inflatable Restraint System)	No Fault Code
BCM(Body Electrical System)	No Fault Code
