U-Car Grading Report

รายงานผลการตรวจเช็คสภาพรถยนต์
ภายใต้การดูแลของสมาคมการประเมินสภาพรถยนต์ประเทศไทย

รุ่น	TOYOTA HILUX VIGO		
สี	Silver	หมายเลขทะเบียน (Plate number)	ญต4911
รุ่นปี	2011	เลขไมล์	202,240กม.
แบบ	เลขตัวถัง	MR0ER19G504529049

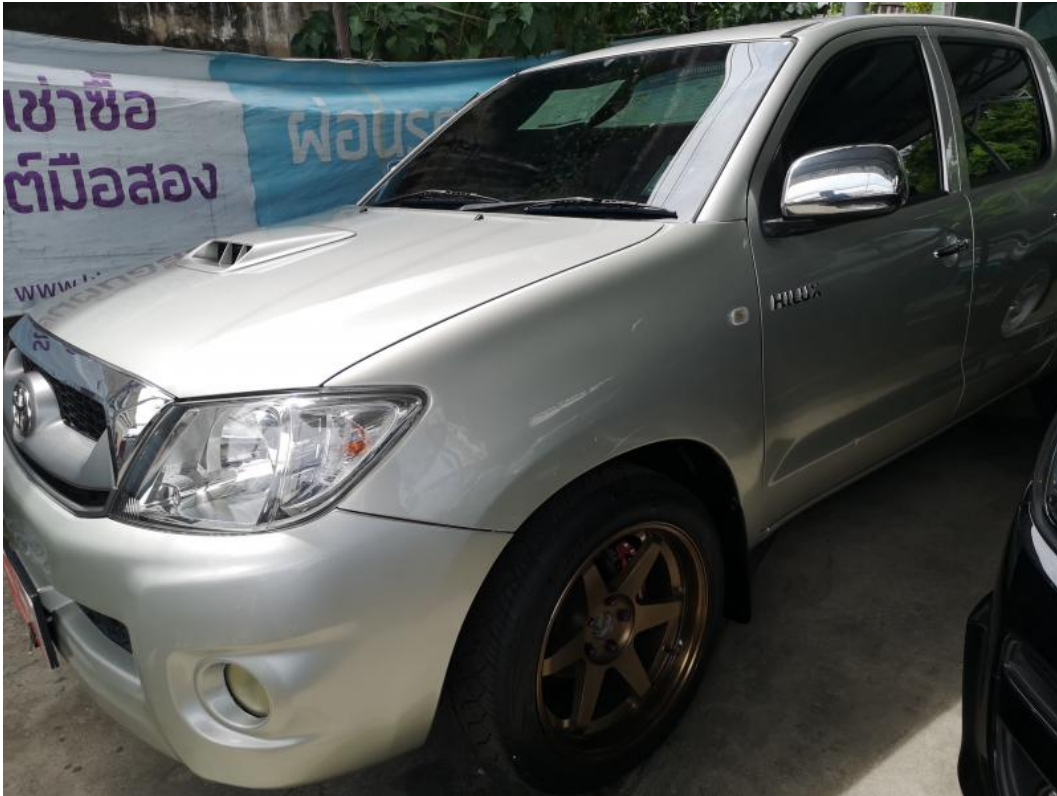
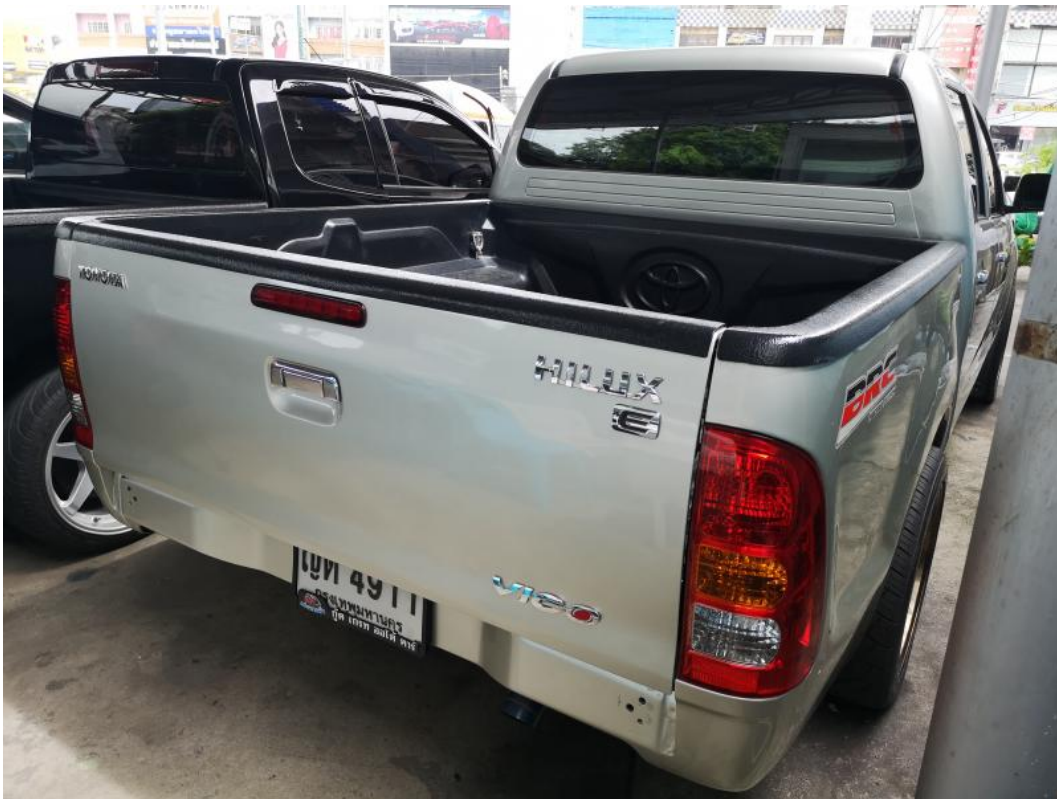
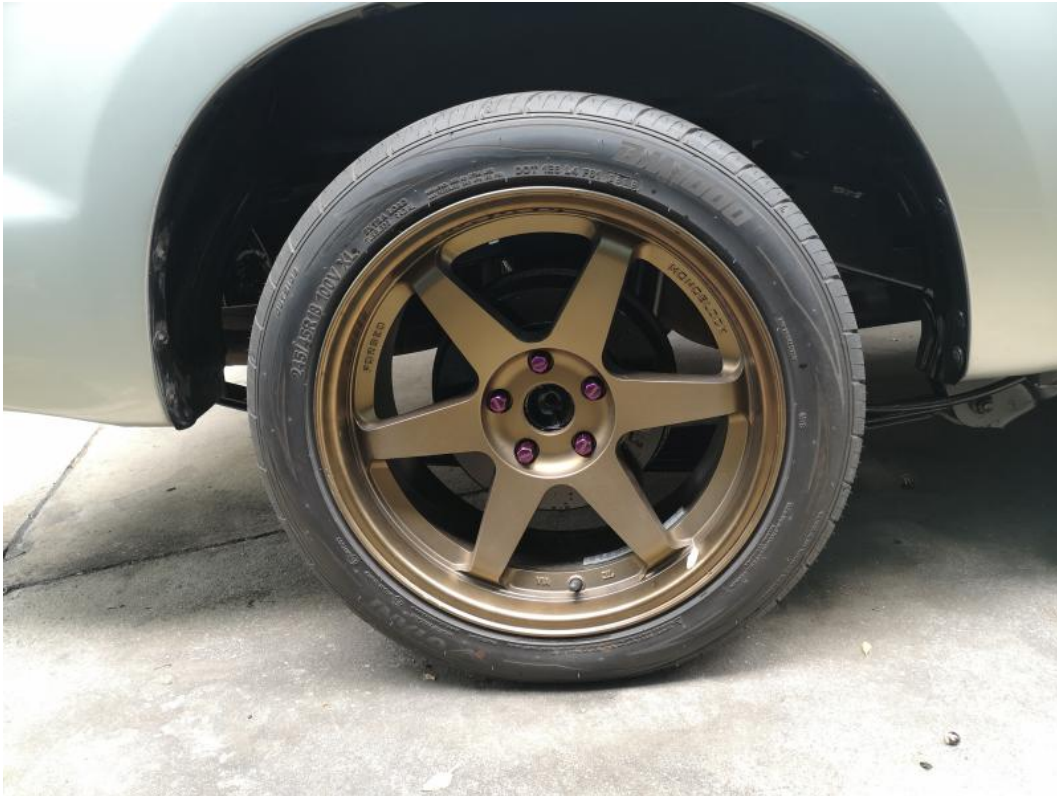
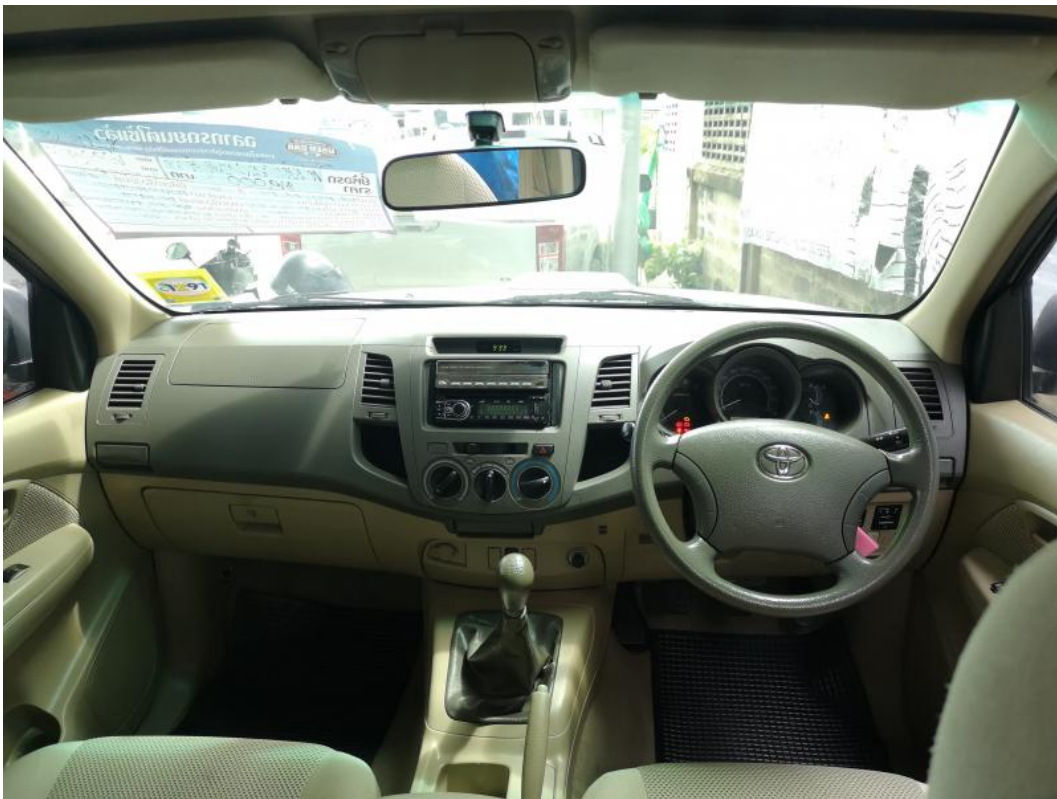
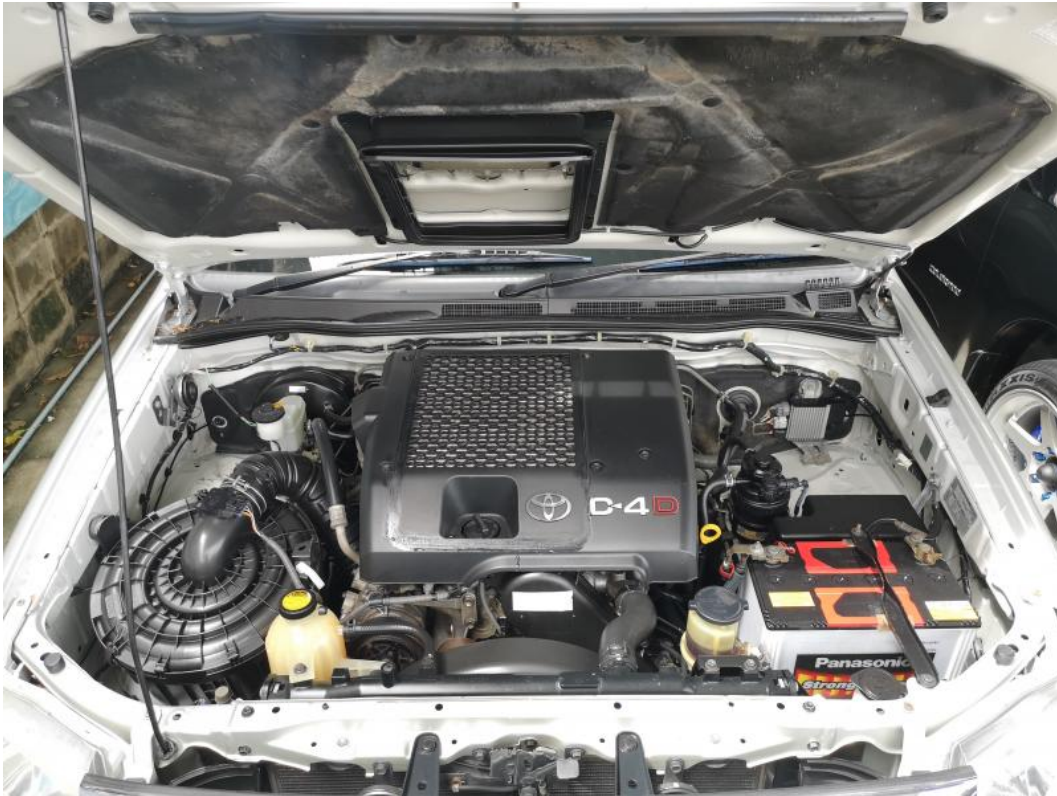
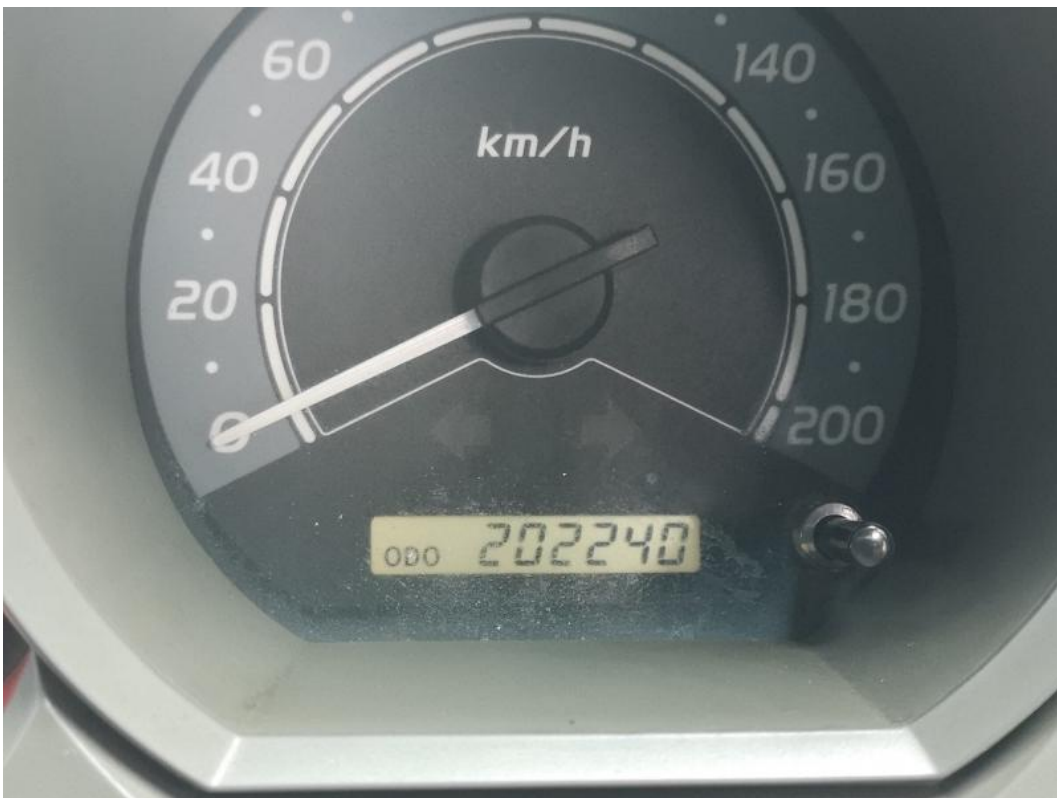
การวินิจฉัย CP 1

Health Report **Diagnostic Trouble Code**

System Name	State	Fault	Normal
Engine	Find Fault Code 3	Engine	DTC (3)
Cruise Control	No Fault Code	P0113 Intake Air Temperature Circuit High Input	Current
		P0113 Intake Air Temperature Circuit High Input	History
		P1300 Igniter Circuit	Pending
