# U-Car Grading Report

| รุ่น | MITSUBISHI ATTRAGE 1.2 | | |
| รุ่นปี | 2018 | เลขไมล์ | 9,824กม. |

| วันที่ตรวจสอบ | 2019/5/30 |

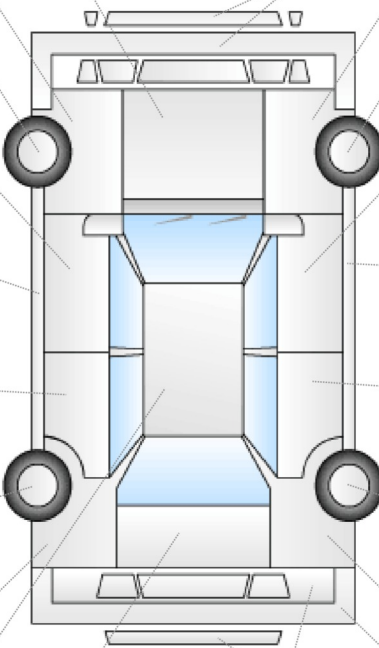
| EXTERIOR/ สภาพภายนอก | INTERIOR/ สภาพภายใน |

| Front left fender<br>★★★★★ | Bonnet / hood<br>★★★★★ | Front bumper<br>★★★★★ | Front right fender<br>★★★★★ | <div>[บันทึก]</div> <div>กระจกข้างขวา ไฟมัลติสวิตช์บางส่วน<br/>กระจกข้างซ้าย ไฟมัลติสวิตช์บางส่วน</div> <div>[หน้าต่าง]</div> <div>กระจกหน้ารถ หินกระเด็น บางส่วน</div> <div>[ภายใน]</div> <div>การขับซี รอยย่น,รอยขีดข่วน มี<br/>ตกแต่งอื่นๆ รอยย่น SS<br/>Headliner รอยย่น SS</div> |
| Front left tire, alloy wheel,<br>wheel cover<br>ร้อยละระดับ 7<br>★★★★★ | | | Front right tire, alloy wheel,<br>wheel cover<br>ร้อยละระดับ 7<br>★★★★★ | |
| Front left door<br>★★★★★ | | | Front right door<br>★★★★★ | |
| Left side step /<br>side spoiler<br>★★★★★ | | | Right side step /<br>side spoiler<br>★★★★★ | |
| Rear left door<br>★★★★★ | | | Rear right door<br>★★★★★ | |
| Left back tire, alloy wheel,<br>wheel cover<br>ร้อยละระดับ 7<br>★★★★★ | | | Right front tire, alloy wheel,<br>wheel cover<br>ร้อยละระดับ 7<br>★★★★★ | |
| Left back fender<br>★★★★★ | | | Right back fender<br>★★★★★ | |
| Roof<br>★★★★★ | Trunk lid / boot lid<br>★★★★★ | Back rear spoiler &<br>under spoiler<br>★★★★★ | Back rear bumper<br>★★★★★ | |

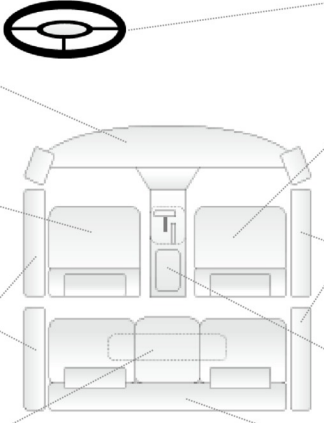
| Dashboard<br>★★★★★ | | Steering wheel<br>★★★★★ | | |
| Front left seat<br>★★★★★ | | Front right seat<br>★★★★★ | | |
| Front and back left door trim<br>★★★★★ | | Front and back right door trim<br>★★★★★ | | |
| Rear seat<br>★★★★★ | | Console<br>★★★★★ | | |
| | | Luggage room<br>★★★★★ | | |
