U-Car Grading Report

U-car Grading Report

รุ่น	HONDA CITY 1.5		
สี	ขาว	หมายเลขทะเบียน (Plate number)	ขท2832
รุ่นปี	2013	เลขไมล์	173,066กม.
แบบ	เลขตัวถัง	MRHGM2640CP349636

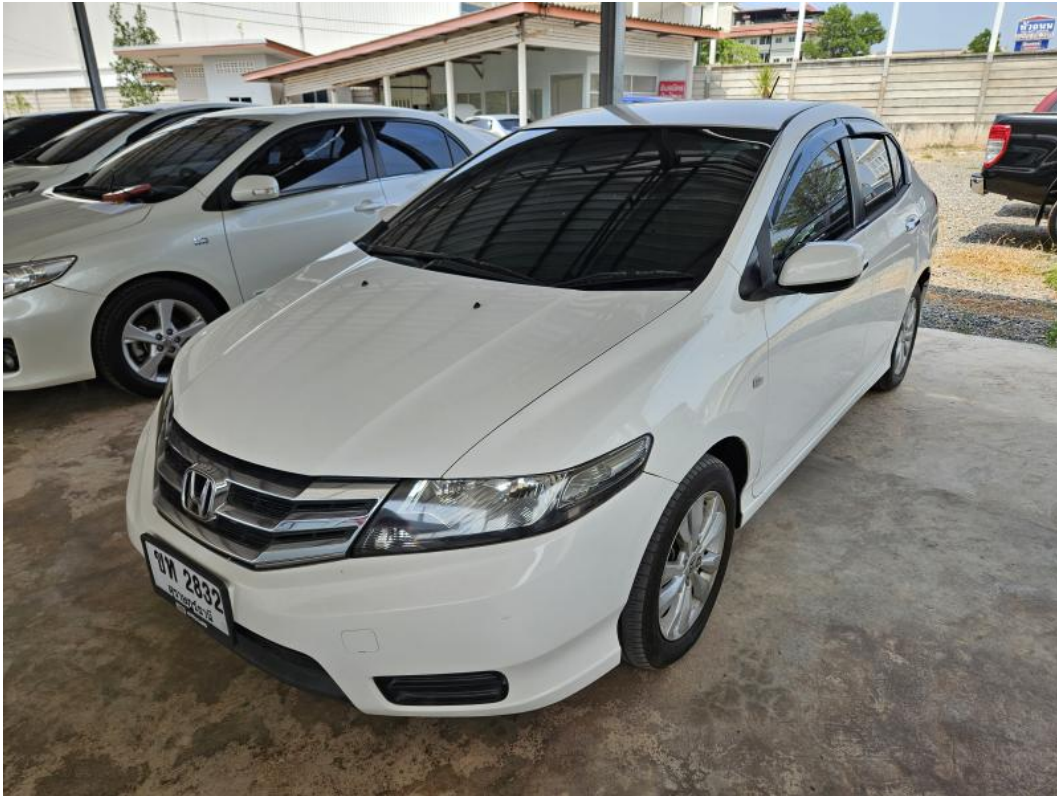
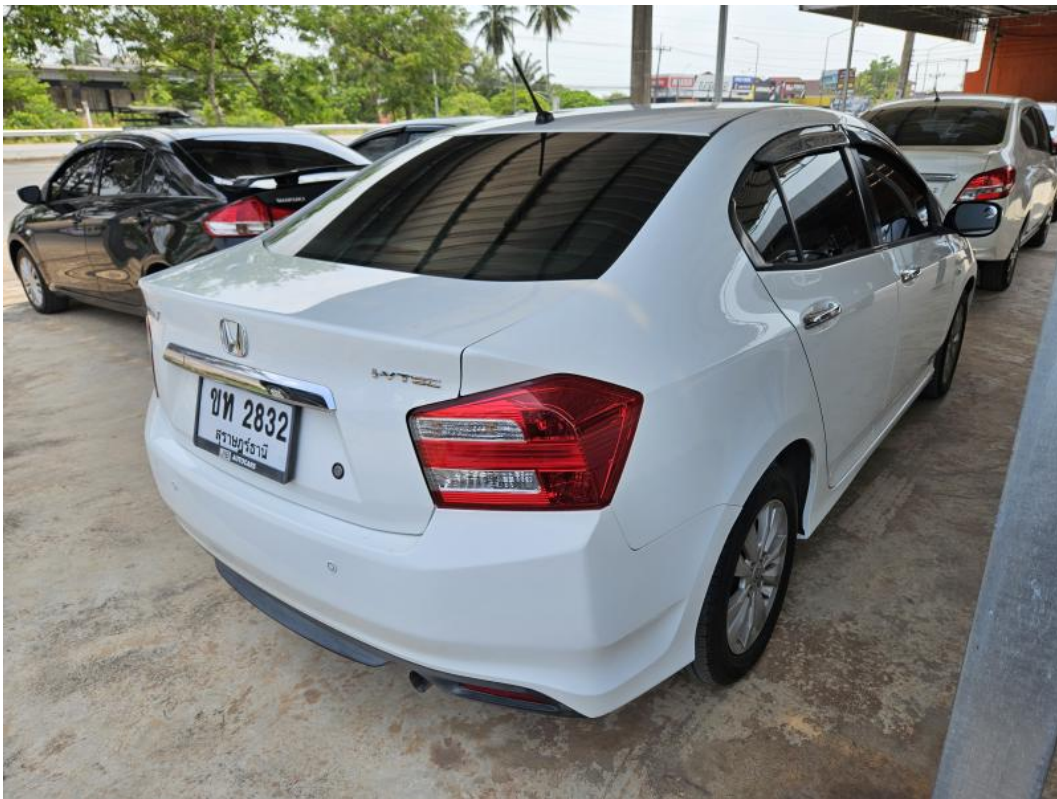
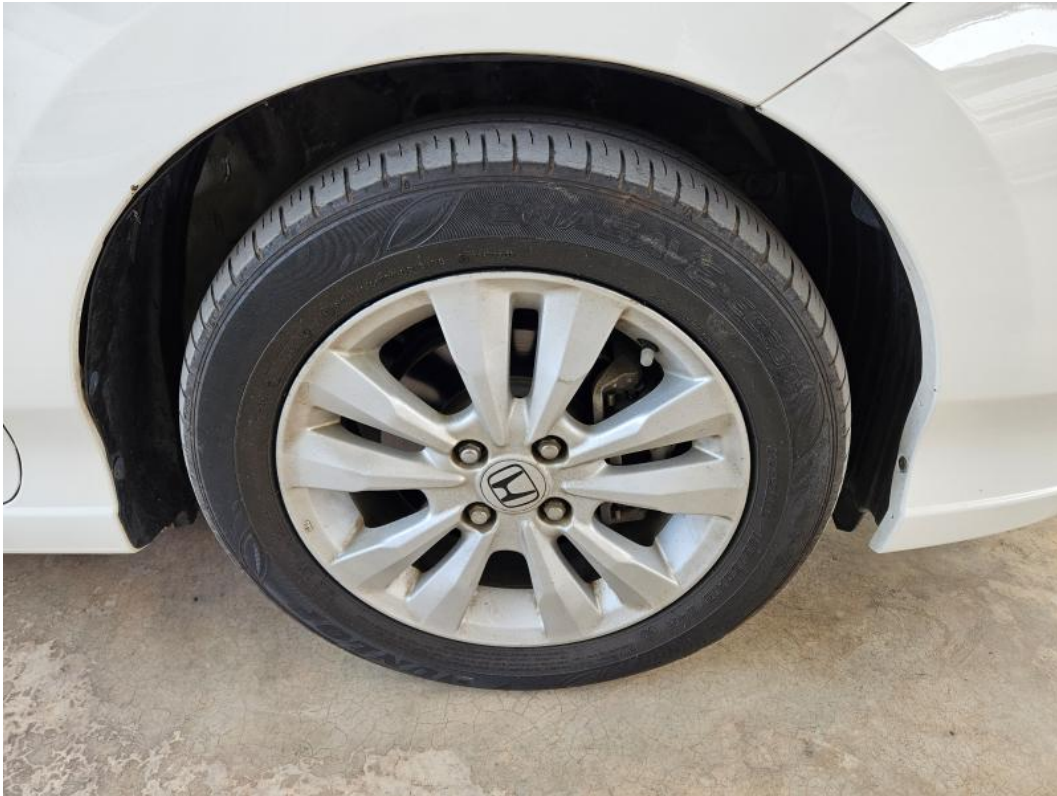
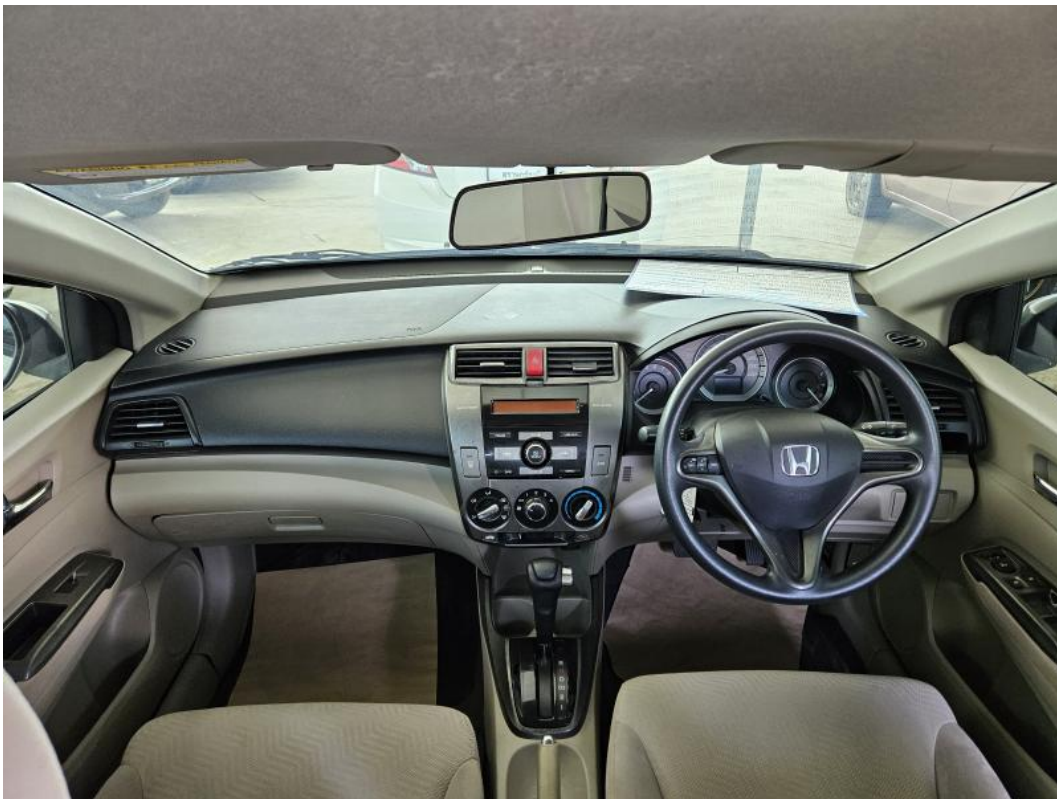
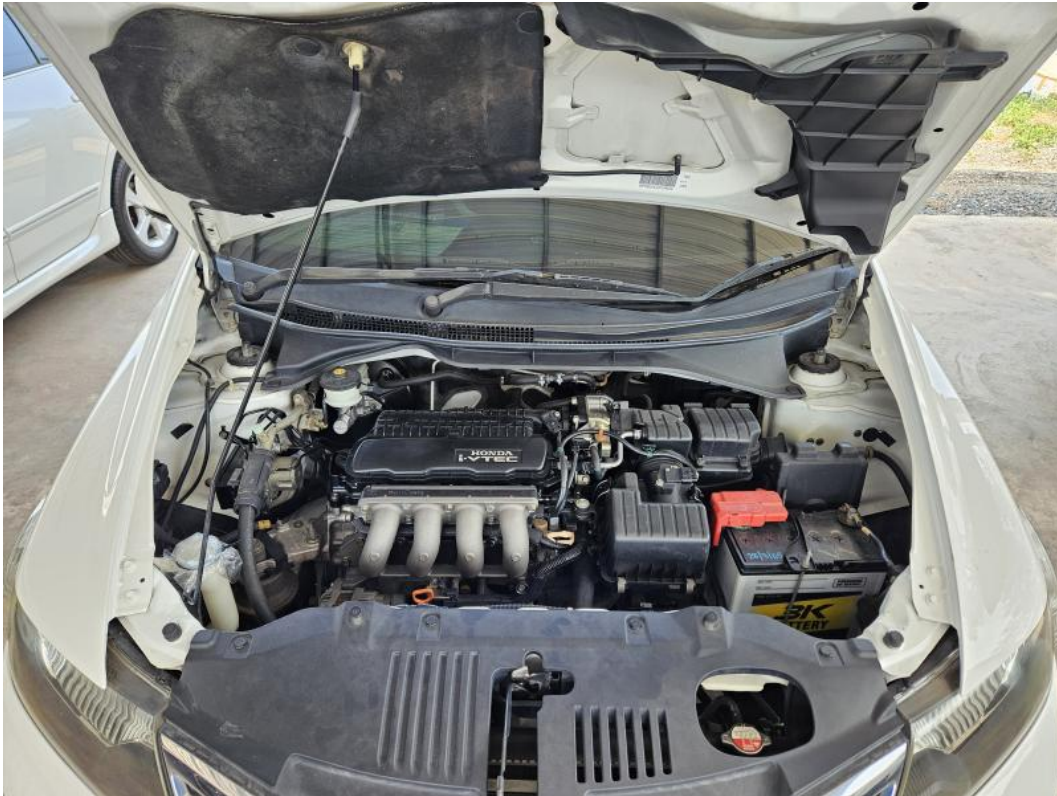
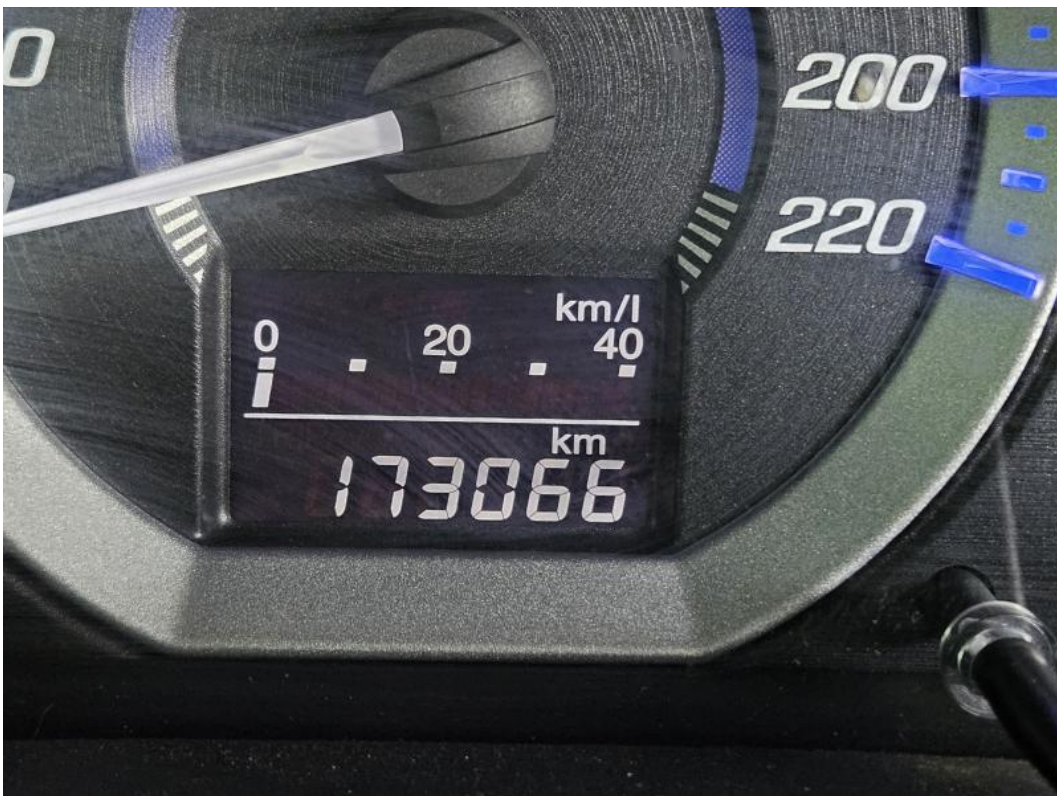
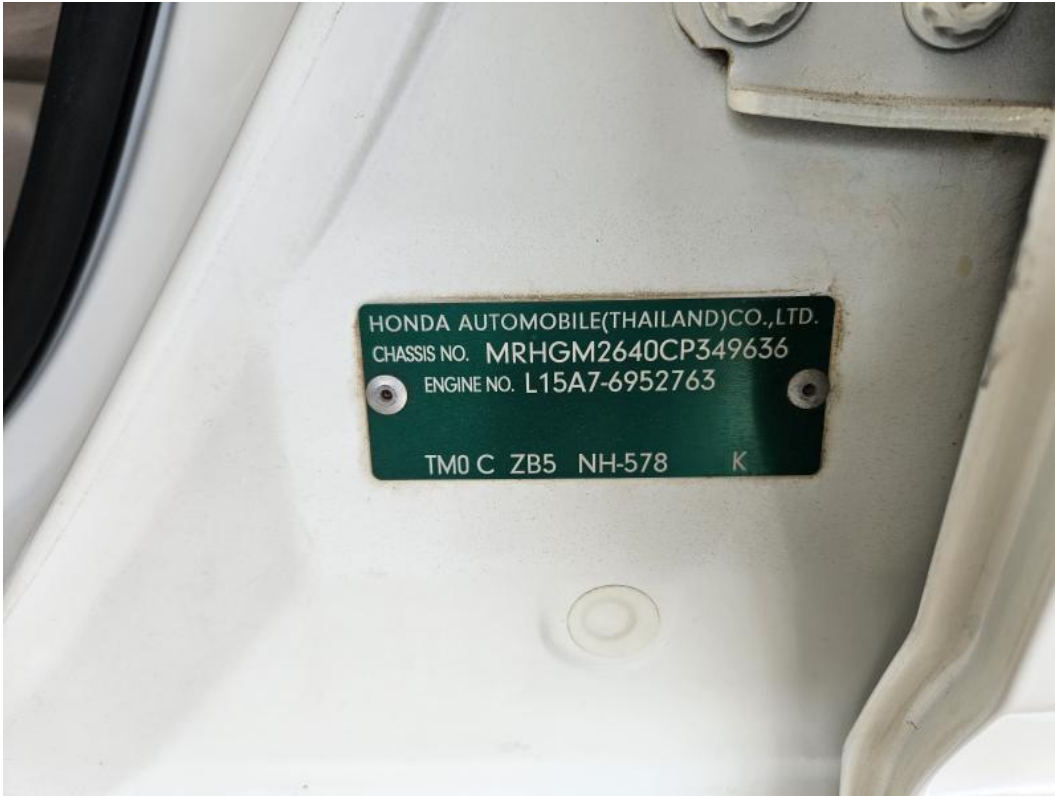
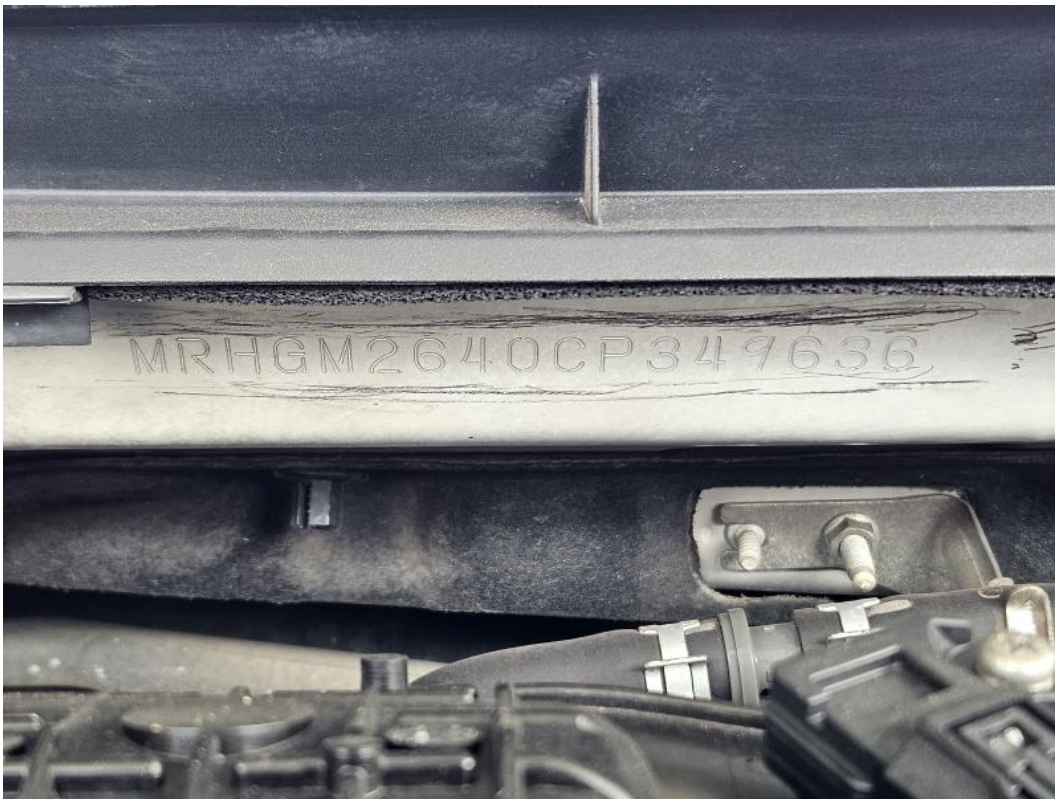
<p>Front left fender ★★★★★</p> <p>Front left tire, alloy wheel, wheel cover ร่องยางระดับ 5 ★★★★★</p> <p>Front left door ★★★★★</p> <p>Left side step / side spoiler ★★★★★</p> <p>Rear left door ★★★★★</p> <p>Left back tire, alloy wheel, wheel cover ร่องยางระดับ 5 ★★★★★</p> <p>Left back fender ★★★★★</p> <p>Roof ★★★★★</p> <p>Dashboard ★★★★★</p> <p>Front left seat ★★★★★</p> <p>Front and back left door trim ★★★★★</p> <p>Rear seat ★★★★★</p>		<p>Bonnet / hood ★★★★★</p> <p>Front bumper ★★★★★</p> <p>Front right fender ★★★★★</p> <p>Front right tire, alloy wheel, wheel cover ร่องยางระดับ 5 ★★★★★</p> <p>Front right door ★★★★★</p> <p>Right side step / side spoiler ★★★★★</p> <p>Rear right door ★★★★★</p> <p>Right back tire, alloy wheel, wheel cover ร่องยางระดับ 5 ★★★★★</p> <p>Right back fender ★★★★★</p> <p>Trunk lid / boot lid ★★★★★</p> <p>Back rear spoiler & under spoiler ★★★★★</p> <p>Back rear bumper ★★★★★</p> <p>Steering wheel ★★★★★</p> <p>Front right seat ★★★★★</p> <p>Front and back right door trim ★★★★★</p> <p>Console ★★★★★</p> <p>Luggage room ★★★★★</p>	<p>ฝาปิดท้าย/ฝากระบะโปรงหลัง เปลี่ยน</p> <p>[หน้าต่าง] กระจกหน้ารถ แตก เล็ก</p> <p>[ภายใน] แผงพลาสติกอื่นๆ รอยขีดข่วน บางส่วน ผ้าหลังคา คราบ เล็กน้อย ผ้าหลังคา รอยย่น เล็กน้อย</p>
