# U-Car Grading Report

รายงานผลการตรวจเช็คสภาพรถยนต์  
ภายใต้การดูแลของสมาคมการประเมินสภาพรถยนต์ประเทศญี่ปุ่น

| รุ่น | MITSUBISHI TRITON 2.5 | | |
| รุ่นปี | 2014 | เลขไมล์ | 85,589กม. |

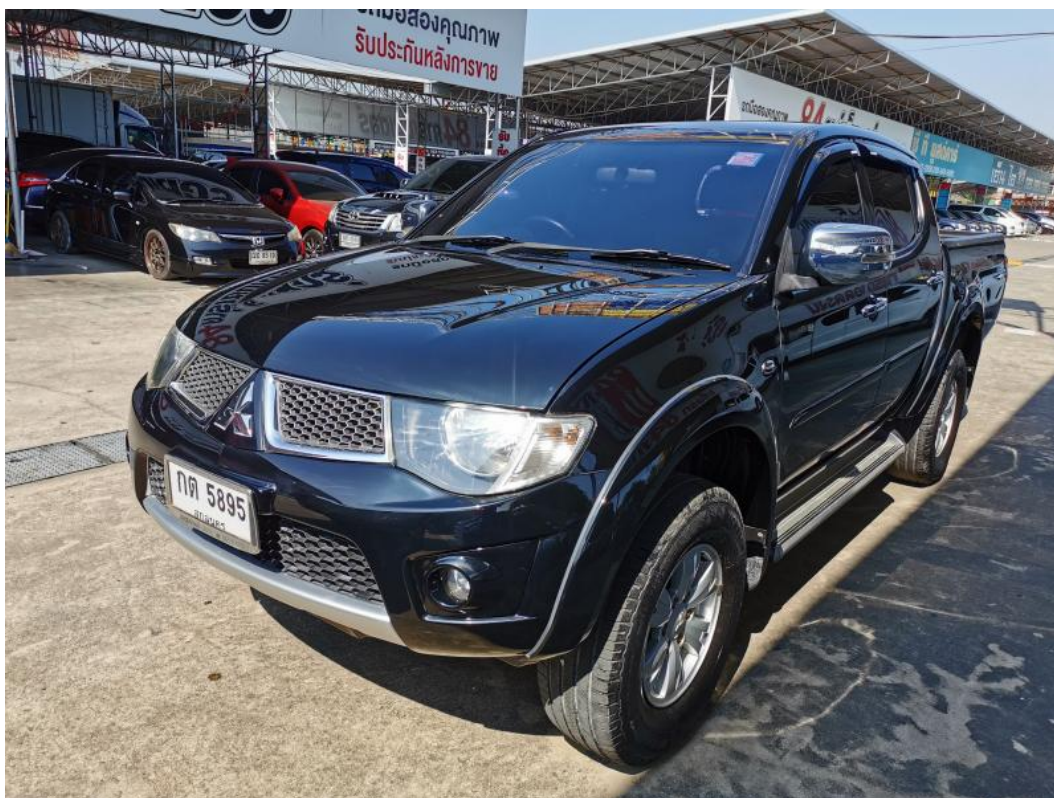
การวินิจฉัย CP 1

**Diagnostic Trouble Cod**
🏠 🖨️ 📄

MITSUBISHI V33.60 > Health Report

| MPI/GDI/Diesel | 1 ^ | Enter |
| U1102 ASC CAN Timeout/Not Equipped <span style="float: right;">Active 🔍</span> | | |
| KOS/Immo/Keyless | 2 ^ | Enter |
| U1504 RLS LIN Timeout/Not Equipped <span style="float: right;">Active 🔍</span> | | |
| U1512 P/W(RP) LIN Timeout/Not Equipped <span style="float: right;">Active 🔍</span> | | |
| ETACS | 2 ^ | Enter |
| ELC-AT/CVT | Normal | Enter |
| ABS (Anti-Lock Braking System) | Normal | Enter |
| SRS-Air Bag | Normal | Enter |
| LIN | Normal | Enter |
