U-Car Grading Report

รายงานผลการตรวจเช็คสภาพรถยนต์
ภายใต้การดูแลของสมาคมการประเมินสภาพรถยนต์ประเทศไทย

รุ่น	TOYOTA VIOS 1.5E		
สี	White	หมายเลขทะเบียน (Plate number)	5กณ4916
รุ่นปี	2016	เลขไมล์	151,418กม.
แบบ	เลขตัวถัง	MR2B29F3301010811

เครื่องยนต์	สภาพดี
วันที่ตรวจสอบ	2020/6/23
สาขา	ASAP
ที่อยู่

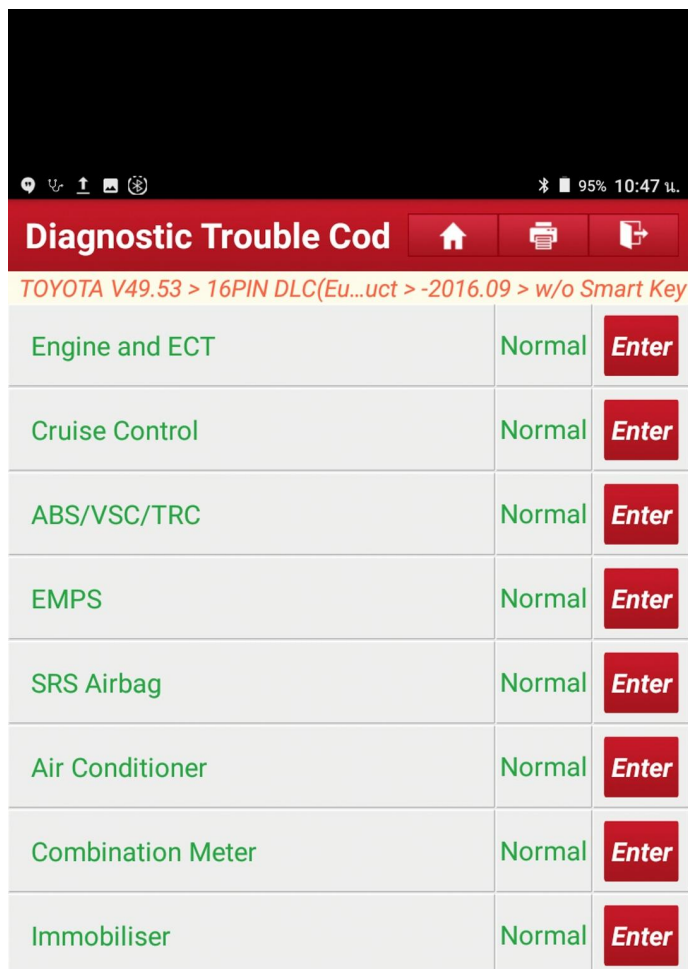
การวินิจฉัย CP 1

TOYOTA V49.53 > 16PIN DLC(Eu...uct > -2016.09 > w/o Smart Key

Engine and ECT	Normal	Enter
Cruise Control	Normal	Enter
ABS/VSC/TRC	Normal	Enter
EMPS	Normal	Enter
SRS Airbag	Normal	Enter
Air Conditioner	Normal	Enter
Combination Meter	Normal	Enter
Immobiliser	Normal	Enter
