U-Car Grading Report

U-car Grading Report

รุ่น	MITSUBISHI TRITON 2.5		
สี	ดำ	หมายเลขทะเบียน (Plate number)	1ขง235
รุ่นปี	2019	เลขไมล์	119,151กม.
แบบ	เลขตัวถัง	MMTJLKL20KH027304

2023/10/3

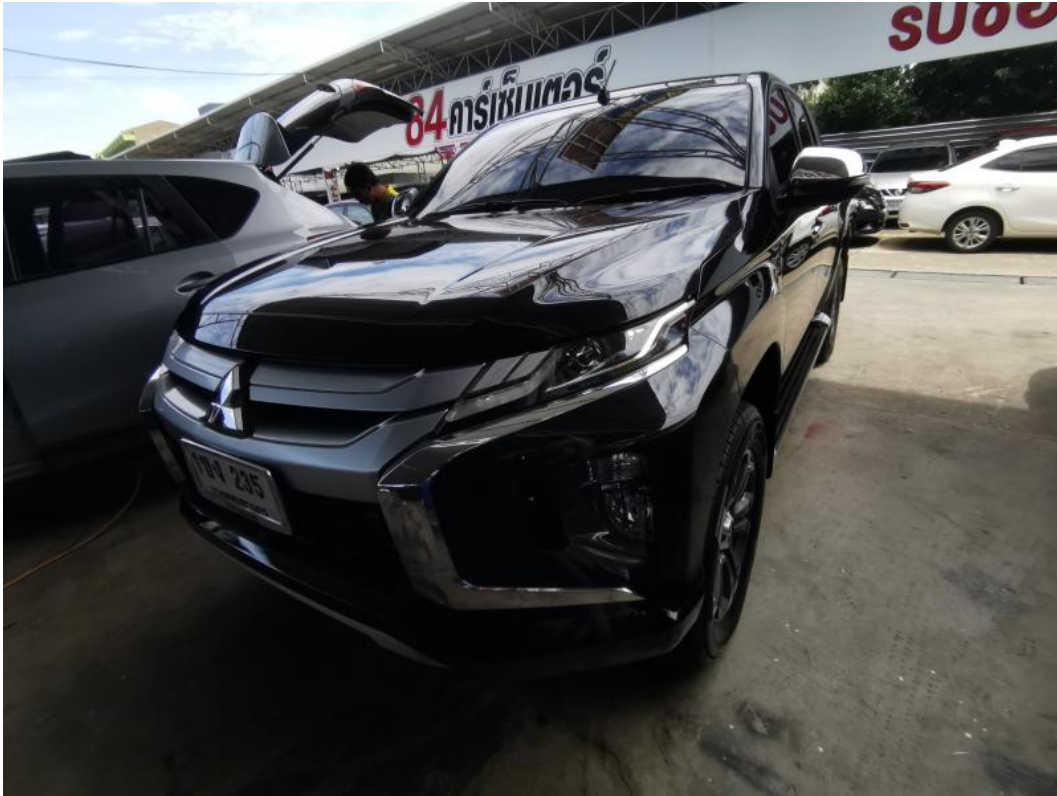
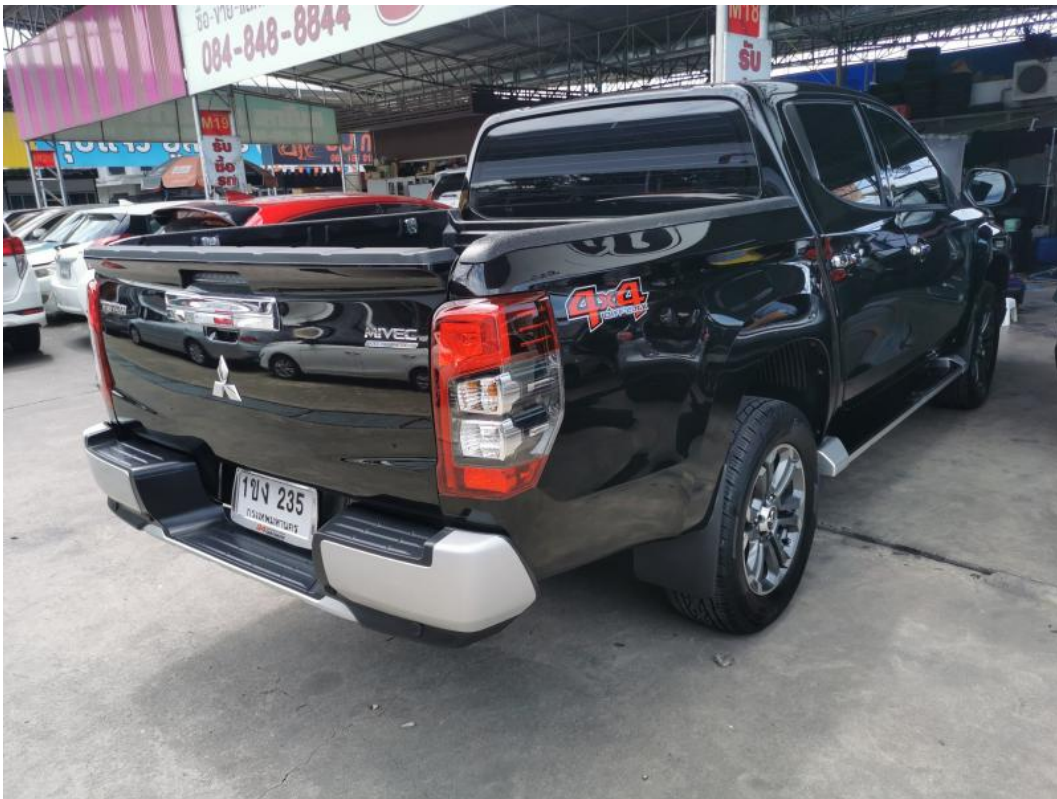
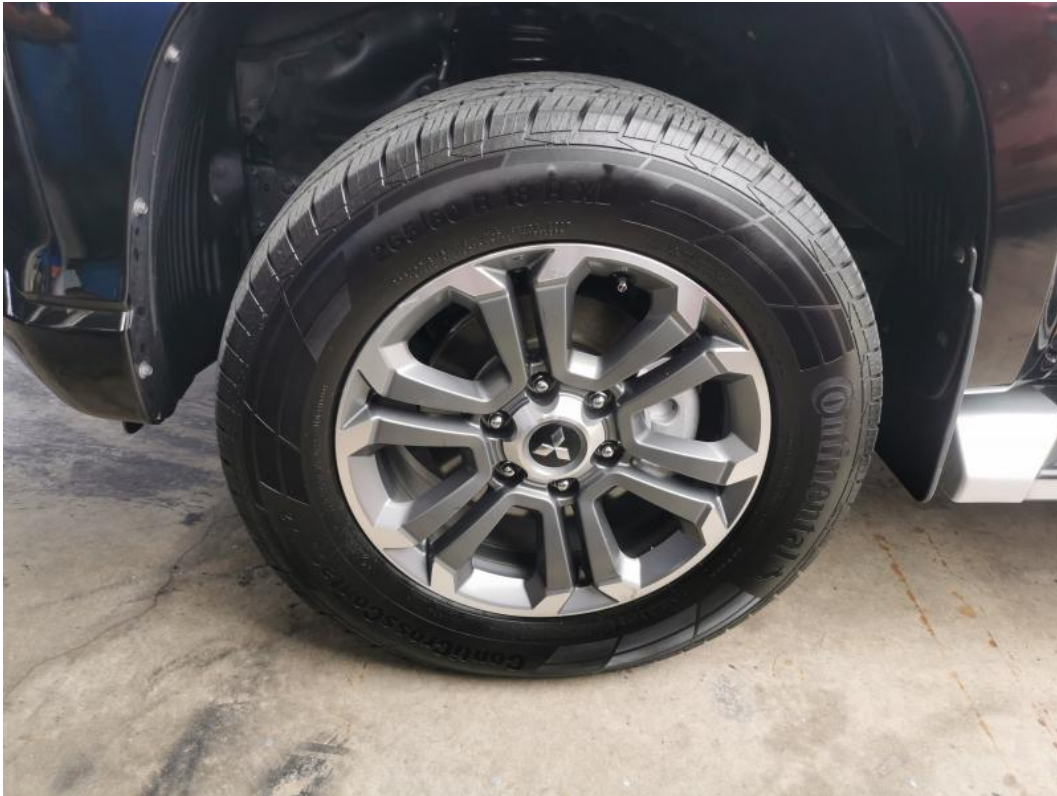
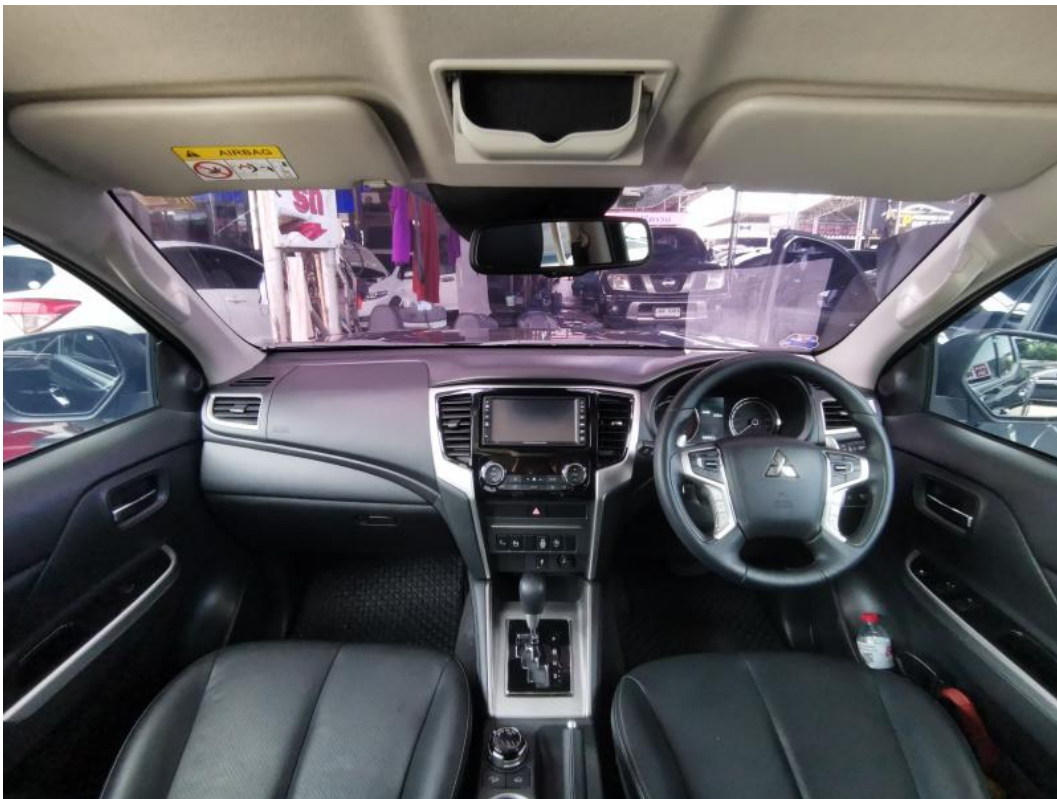
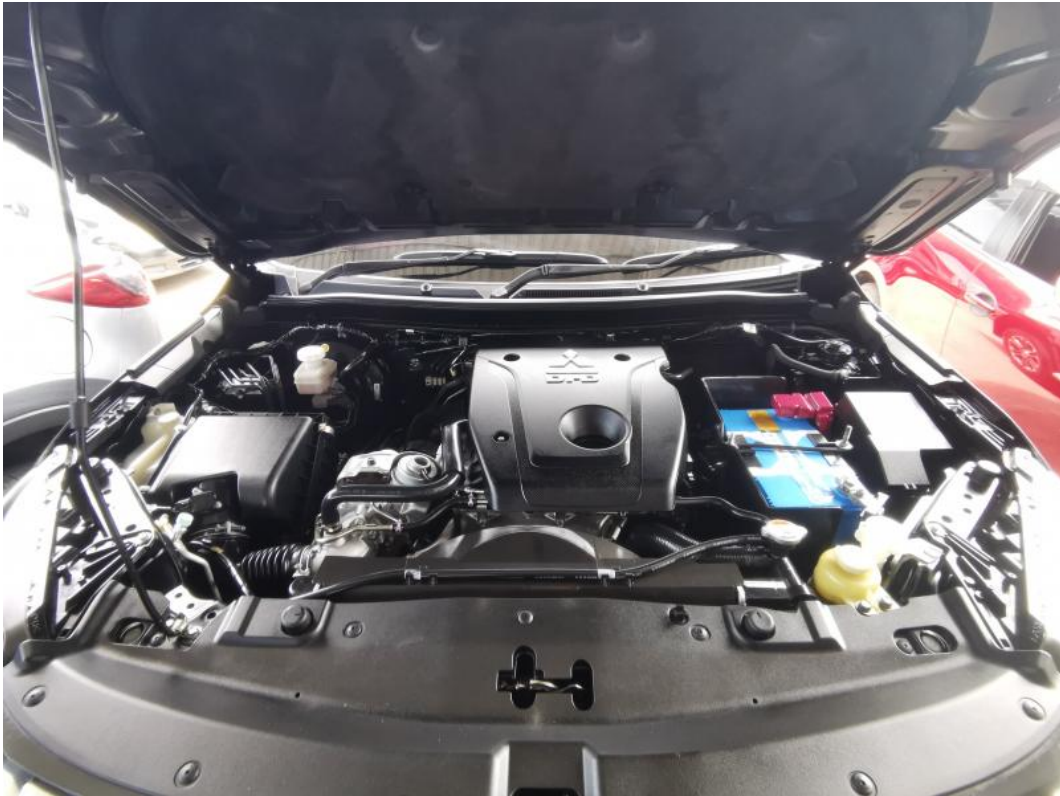
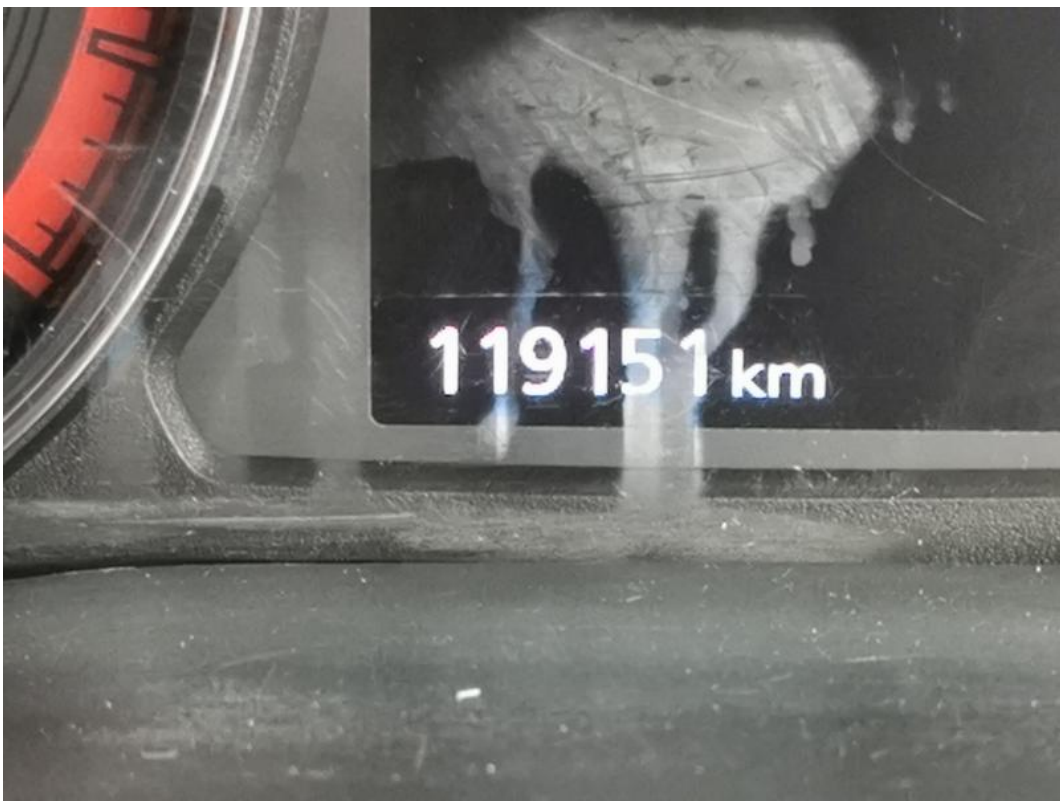
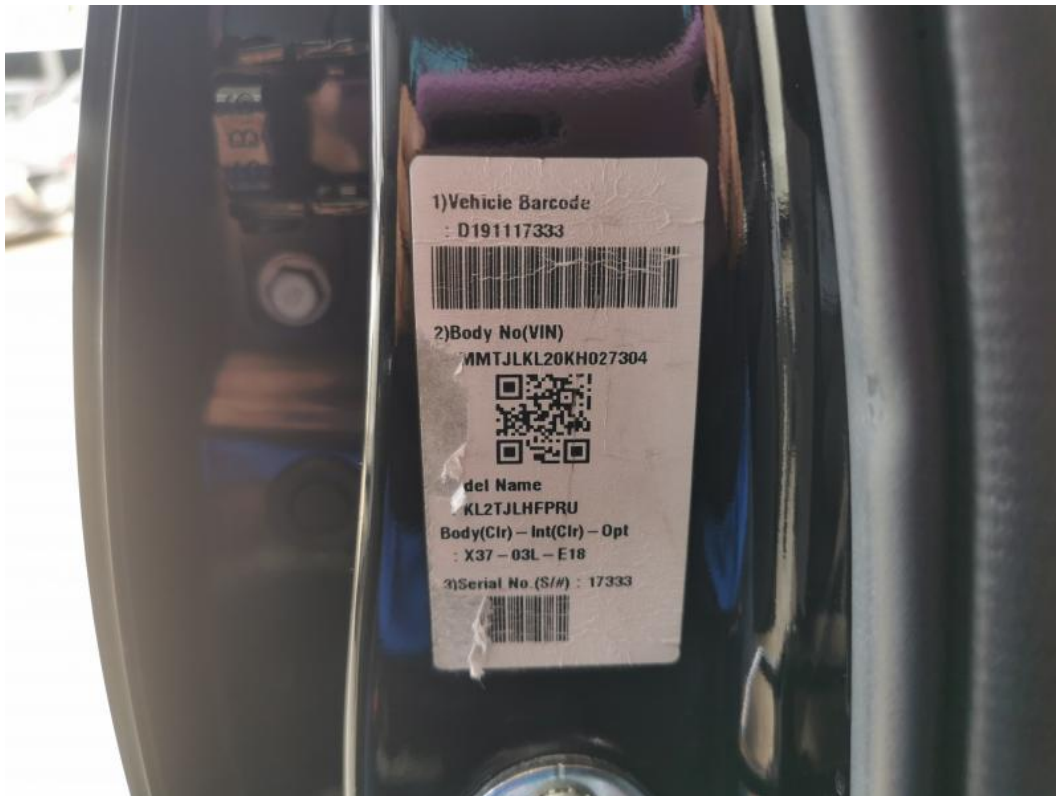
วันที่ตรวจสอบ	3 ตุลาคม 2566	วันที่ตรวจสอบอีกครั้ง	
ระดับคุณภาพ			
EXTERIOR/ สภาพภายนอก		INTERIOR/ สภาพภายใน	
★ ★ ★ ★ ★		★ ★ ★ ★ ★	
<div style="display: flex; justify-content: space-between;"> <div style="width: 45%;"> <p>Front left fender ★★★★★</p> <p>Front left door ★★★★★</p> <p>Front left tire, alloy wheel, wheel cover ร่องยางระดับ 7 ★★★★★</p> <p>Left side step / side spoiler ★★★★★</p> <p>Left back tire, alloy wheel, wheel cover ร่องยางระดับ 7 ★★★★★</p> <p>Rear left door ★★★★★</p> <p>Left wheel well (outer) ★★★★★</p> <p>Roof ★★★★★</p> </div> <div style="width: 45%;"> <p>Bonnet / hood ★★★★★</p> <p>Front bumper ★★★★★</p> <p>Front right fender ★★★★★</p> <p>Front right door ★★★★★</p> <p>Front right tire, alloy wheel, wheel cover ร่องยางระดับ 7 ★★★★★</p> <p>Right side step / side spoiler ★★★★★</p> <p>Right back tire, alloy wheel, wheel cover ร่องยางระดับ 7 ★★★★★</p> <p>Rear right door ★★★★★</p> <p>Right wheel well (outer) ★★★★★</p> <p>Truck bed ★★★★★</p> <p>Back rear spoiler & under spoiler ★★★★★</p> </div> </div>	<div style="display: flex; justify-content: space-between;"> <div style="width: 45%;"> <p>Dashboard ★★★★★</p> <p>Front left seat ★★★★★</p> <p>Front and back left door trim ★★★★★</p> <p>Rear seat ★★★★★</p> </div> <div style="width: 45%;"> <p>Steering wheel ★★★★★</p> <p>Front right seat ★★★★★</p> <p>Front and back right door trim ★★★★★</p> <p>Console ★★★★★</p> <p>Luggage room ★★★★★</p> </div> </div>	<div style="border: 1px solid black; padding: 5px;"> <p>Cannot.check.obd [บันทึก] แผงแค็บห้องโดยสาร (ฝั่งขวา) เคาะพ่นสี มี แผงแค็บห้องโดยสาร (ฝั่งซ้าย) เคาะพ่นสี มี</p> </div> <p style="text-align: center; margin-top: 10px;">QR สำหรับรายงานการวินิจฉัย CP</p> <div style="display: flex; justify-content: space-around; align-items: center;"> </div> <p style="text-align: center; margin-top: 10px;">http://npo-jaaa.or.jp/en/download/</p>
