# U-Car Grading Report

# U-car Grading Report

รุ่น	CHEVROLET COLORADO 2.5 EXTENDED CAB		
สี	Grey	หมายเลขทะเบียน (Plate number)	บธ198
รุ่นปี	2016	เลขไมล์	46,636กม.
แบบ	เลขตัวถัง	MMM142CL0HH606947

วันที่ตรวจสอบ      2019/10/9

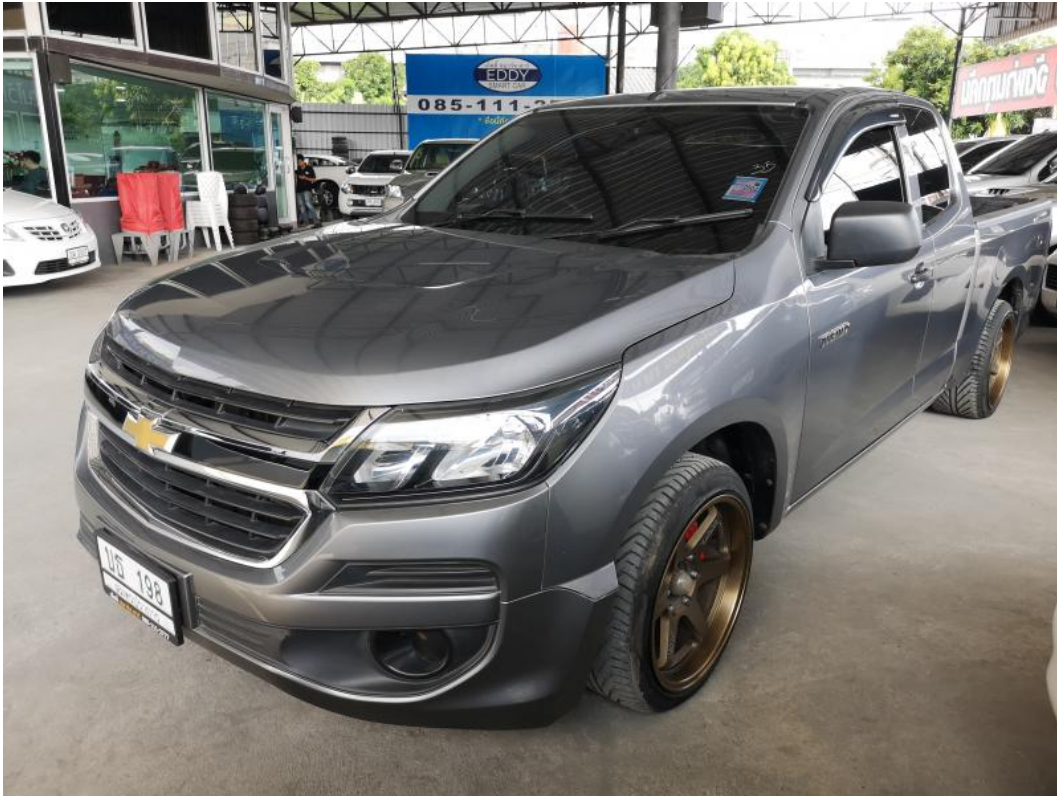
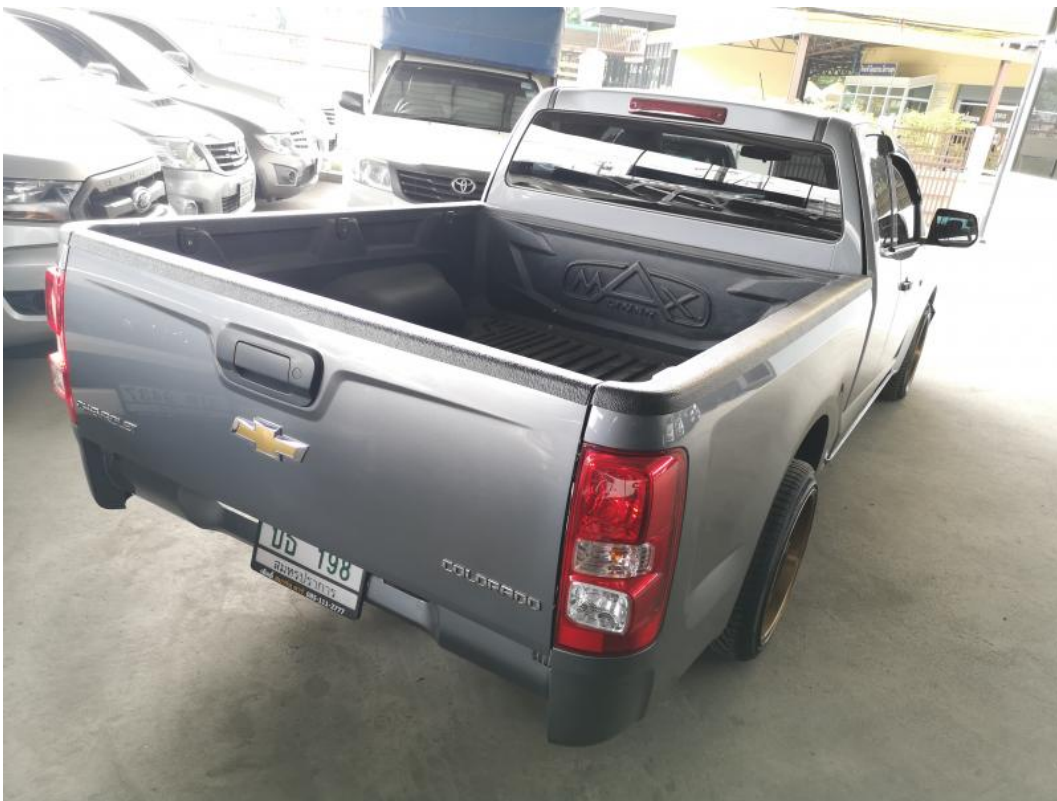
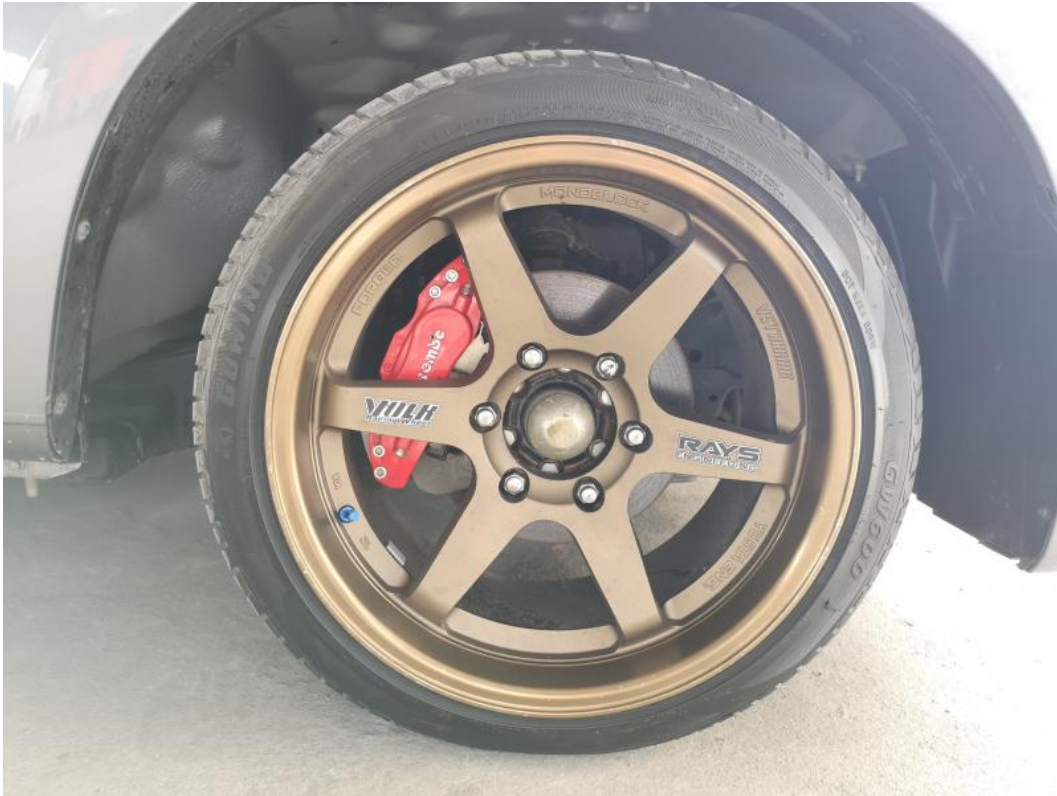
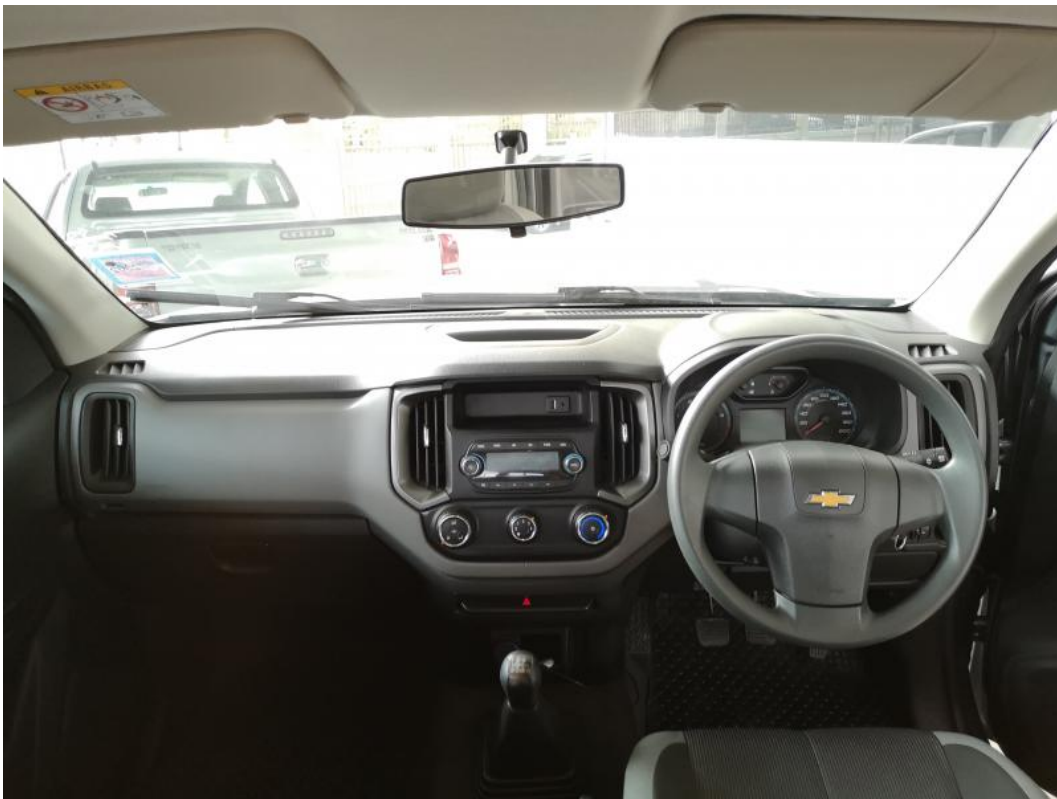
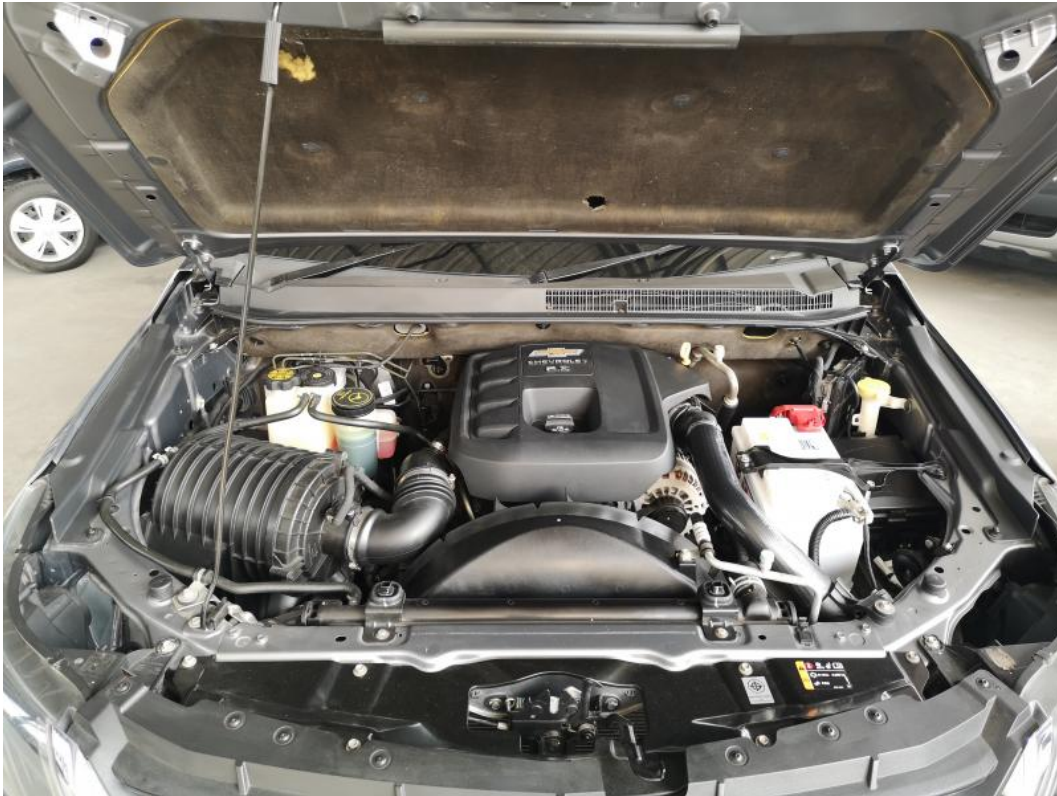
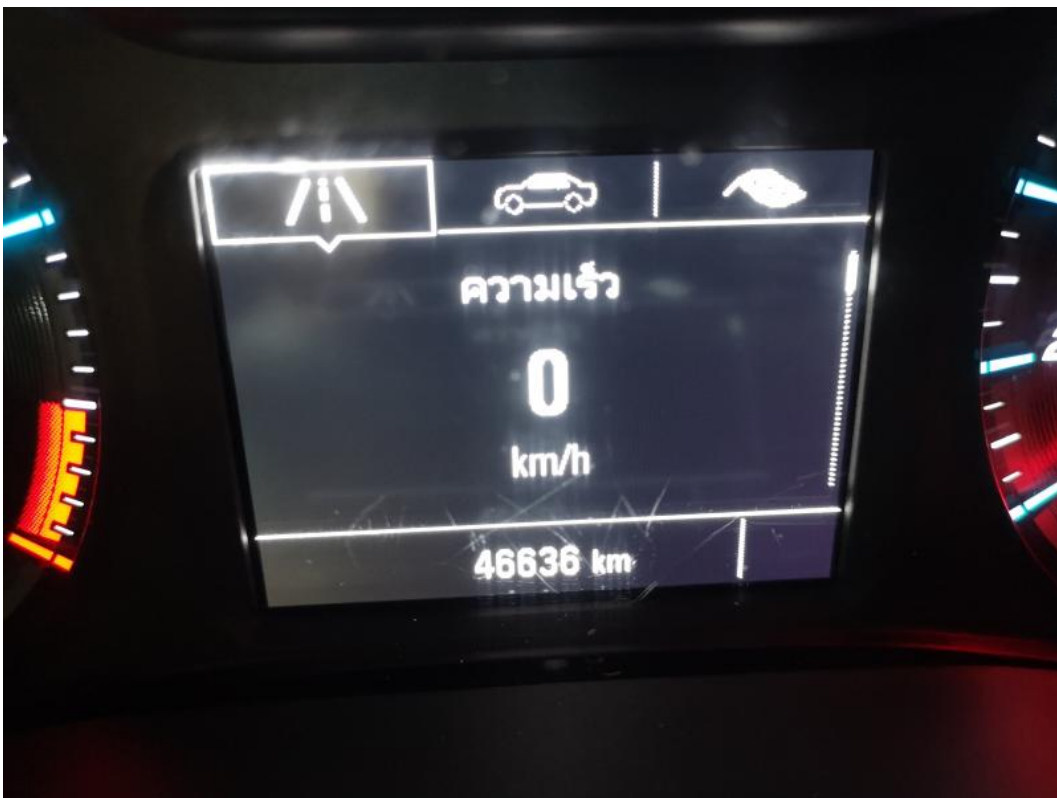
การวินิจฉัย CP 1

[หน้าต่าง]  
กระจกหน้ารถ หินกระเด็น บางส่วน

[ภายใน]  
การขับซี รอยย่น, รอยขีดข่วน มี Headliner คราบ S

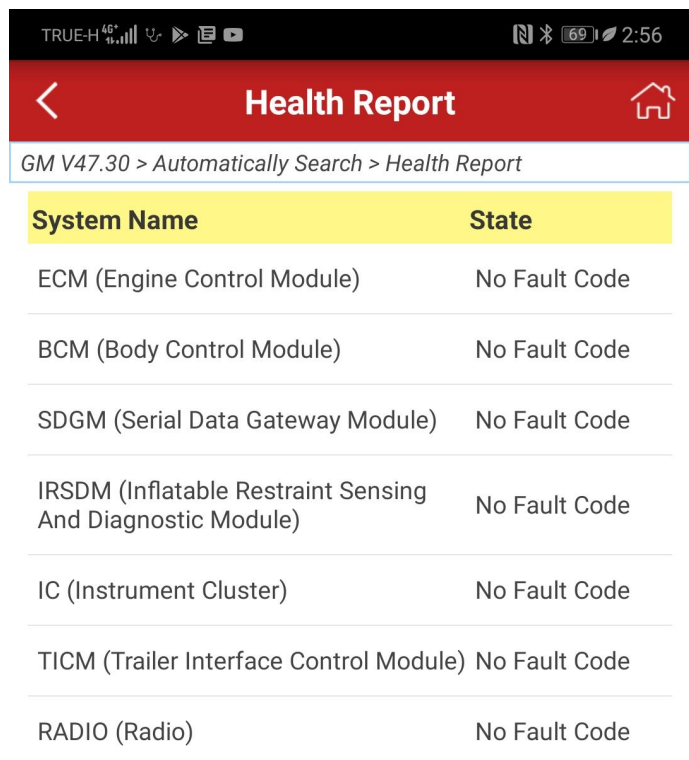
**Health Report**

GM V47.30 > Automatically Search > Health Report

System Name	State
ECM (Engine Control Module)	No Fault Code
BCM (Body Control Module)	No Fault Code
SDGM (Serial Data Gateway Module)	No Fault Code
IRSDM (Inflatable Restraint Sensing And Diagnostic Module)	No Fault Code
IC (Instrument Cluster)	No Fault Code
TICM (Trailer Interface Control Module)	No Fault Code
RADIO (Radio)	No Fault Code
