U-Car Grading Report

U-car Grading Report

รุ่น	TOYOTA CAMRY		
สี	Grey	หมายเลขทะเบียน (Plate number)	ศณ4558
รุ่นปี	2004	เลขไมล์	150,392กม.
แบบ	เลขตัวถัง	MR053BK3005025603	
หมายเหตุ	ทำสีใหม่ด้วยสีเดิม

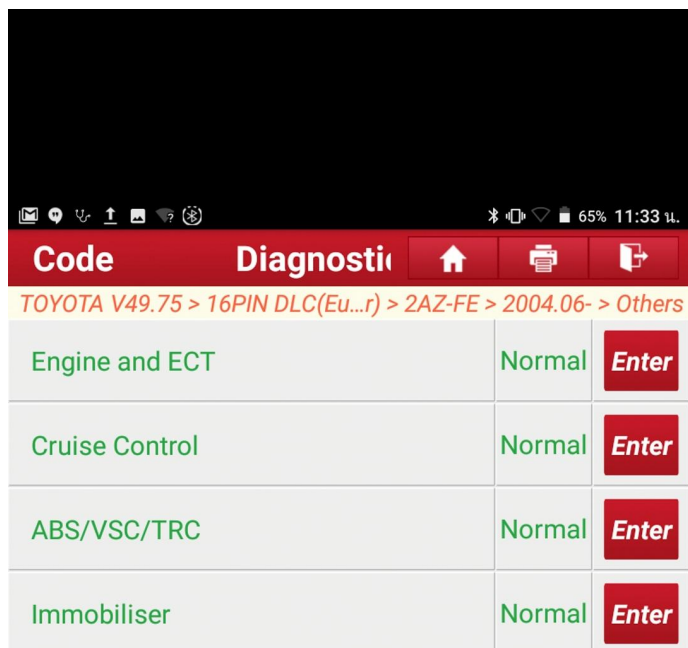
การวินิจฉัย CP 1

The screenshot shows a diagnostic application interface. At the top, there is a status bar with icons for mail, notifications, and battery level (65%) at 11:33 AM. Below the status bar is a red header with the text "Code" and "Diagnostic" followed by icons for home, print, and share. Underneath the header, a breadcrumb trail reads "TOYOTA V49.75 > 16PIN DLC(Eu...r) > 2AZ-FE > 2004.06- > Others". The main content is a table with four rows, each representing a different system. Each row has a system name, a status, and an "Enter" button.

Code	Diagnostic	Home	Print	Share
TOYOTA V49.75 > 16PIN DLC(Eu...r) > 2AZ-FE > 2004.06- > Others				
Engine and ECT	Normal	Enter		
Cruise Control	Normal	Enter		
ABS/VSC/TRC	Normal	Enter		
Immobiliser	Normal	Enter

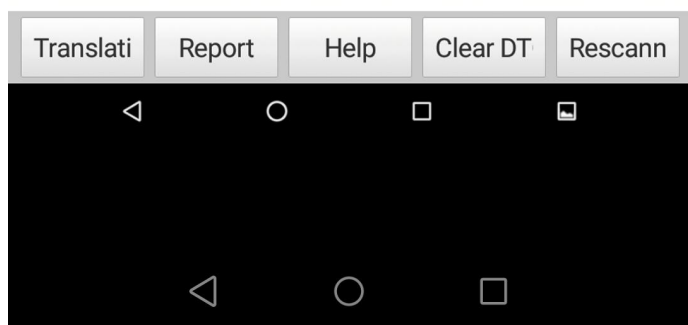
การวินิจฉัย CP 2

The screenshot shows a diagnostic application interface with a navigation bar at the top. The navigation bar contains five buttons: "Translati", "Report", "Help", "Clear DT", and "Rescann". Below the navigation bar is a black area with four white icons: a left-pointing triangle, a circle, a square, and a right-pointing triangle. At the bottom of the screen, there is a standard Android navigation bar with three icons: a left-pointing triangle, a circle, and a square.

Translati	Report	Help	Clear DT	Rescann
