U-Car Grading Report

U-car Grading Report

รุ่น	TOYOTA FORTUNER 2.4		
สี	White	หมายเลขทะเบียน (Plate number)	5กข8674
รุ่นปี	2015	เลขไมล์	61,936กม.
แบบ	เลขตัวถัง	MROGB3GS300006300

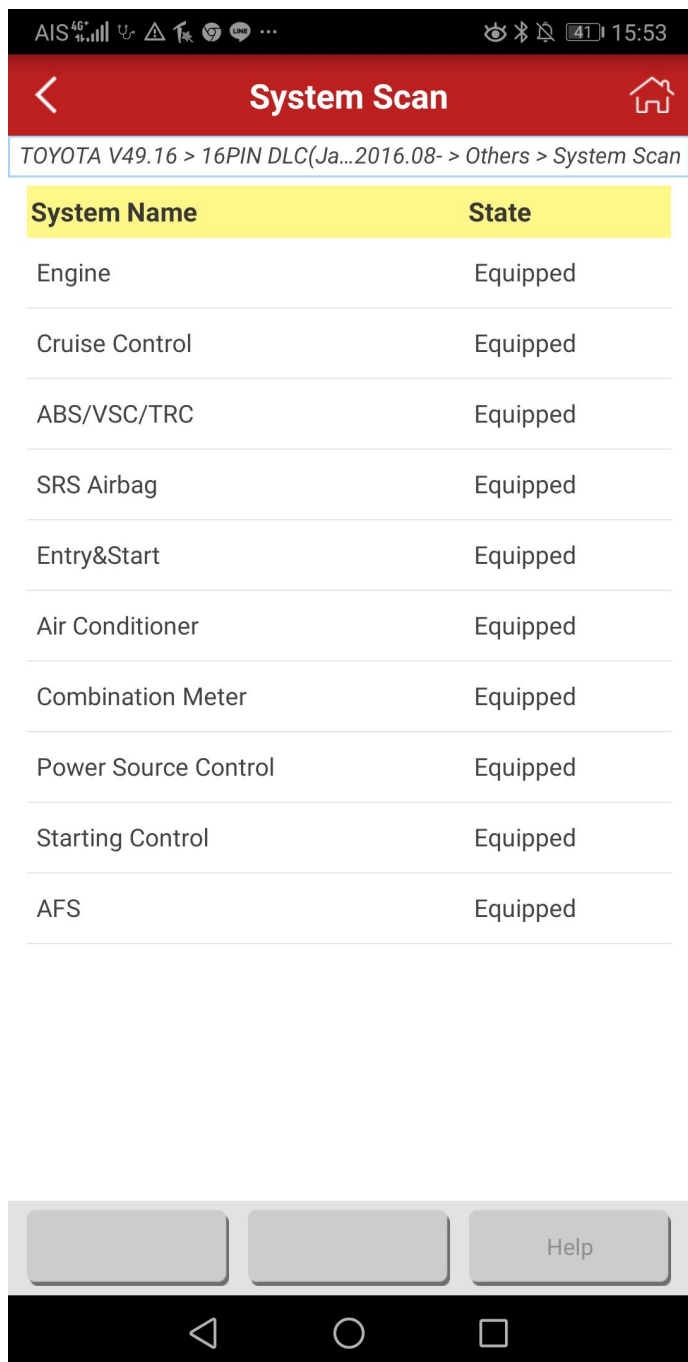
การวินิจฉัย CP 1

< System Scan >

TOYOTA V49.16 > 16PIN DLC(Ja...2016.08- > Others > System Scan

System Name	State
Engine	Equipped
Cruise Control	Equipped
ABS/VSC/TRC	Equipped
SRS Airbag	Equipped
Entry&Start	Equipped
Air Conditioner	Equipped
Combination Meter	Equipped
Power Source Control	Equipped
Starting Control	Equipped
AFS	Equipped
