# U-Car Grading Report

รุ่น	ISUZU D-MAX 2.5 S CAB4		
สี	Wine red	หมายเลขทะเบียน (Plate number)	ฮร6722
รุ่นปี	2014	เลขไมล์	124,821กม.
แบบ	เลขตัวถัง	MP1TFR86JET050576	
หมายเหตุ	ทำสีใหม่ด้วยสีเดิม

โครงสร้าง	★★★★★
ภายนอก	★★★★★
ภายใน	★★★★★
เครื่องยนต์	สภาพดี
วันที่ตรวจสอบ	2020/2/24
สาขา	Tri Petch Isuzu Leasing
ที่อยู่

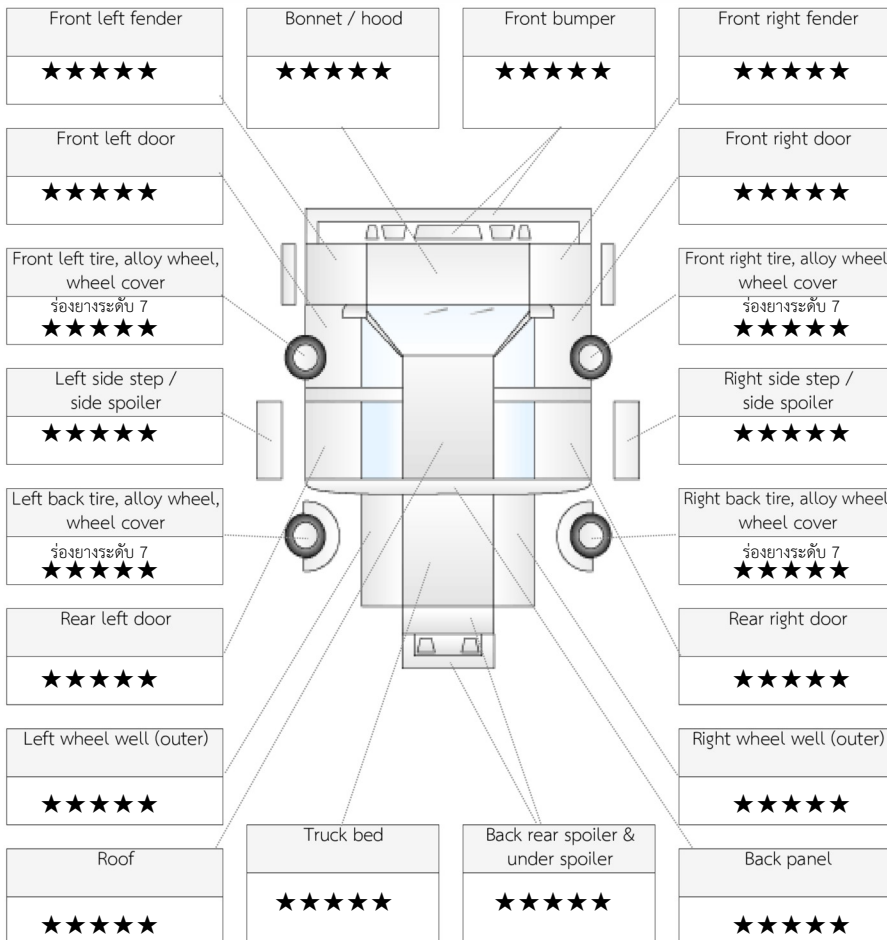
[บันทึก]  
ทำสีใหม่ด้วยสีเดิม

[ภายใน]  
การขับเคลื่อน, รอยขีดข่วน มี  
ตกแตงอื่นๆ รอยขีดข่วน บางส่วน  
Headliner รอยย่น M

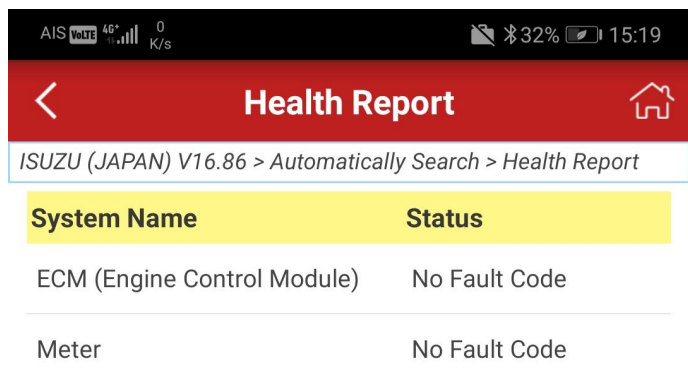
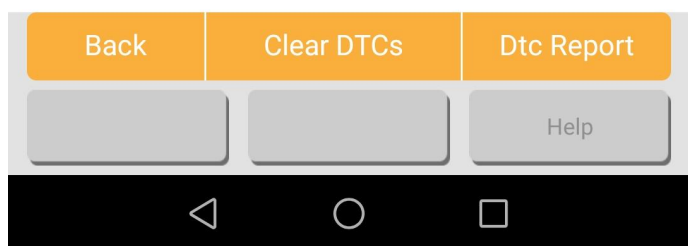
**Health Report**

System Name	Status
ECM (Engine Control Module)	No Fault Code
Meter	No Fault Code
