U-Car Grading Report

U-car Grading Report

รุ่น	TOYOTA FORTUNER 2.4		
สี	ดำ	หมายเลขทะเบียน (Plate number)	8กฉม814
รุ่นปี	2018	เลขไมล์	89,537กม.
แบบ	เลขตัวถัง	MROGB3GS200047405

เครื่องยนต์	สภาพดี
วันที่ตรวจสอบ	2024/3/25
สาขา	Car 2 Hand (TTB)
ที่อยู่	สวนหลวง กรุงเทพมหานคร

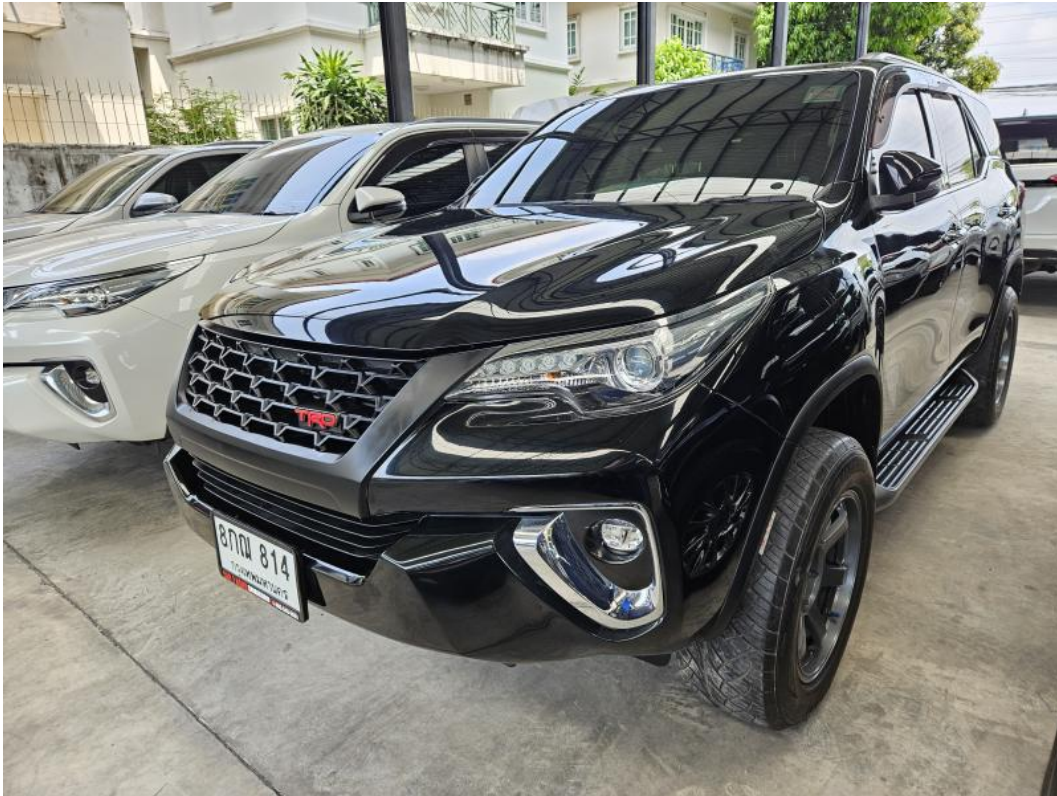
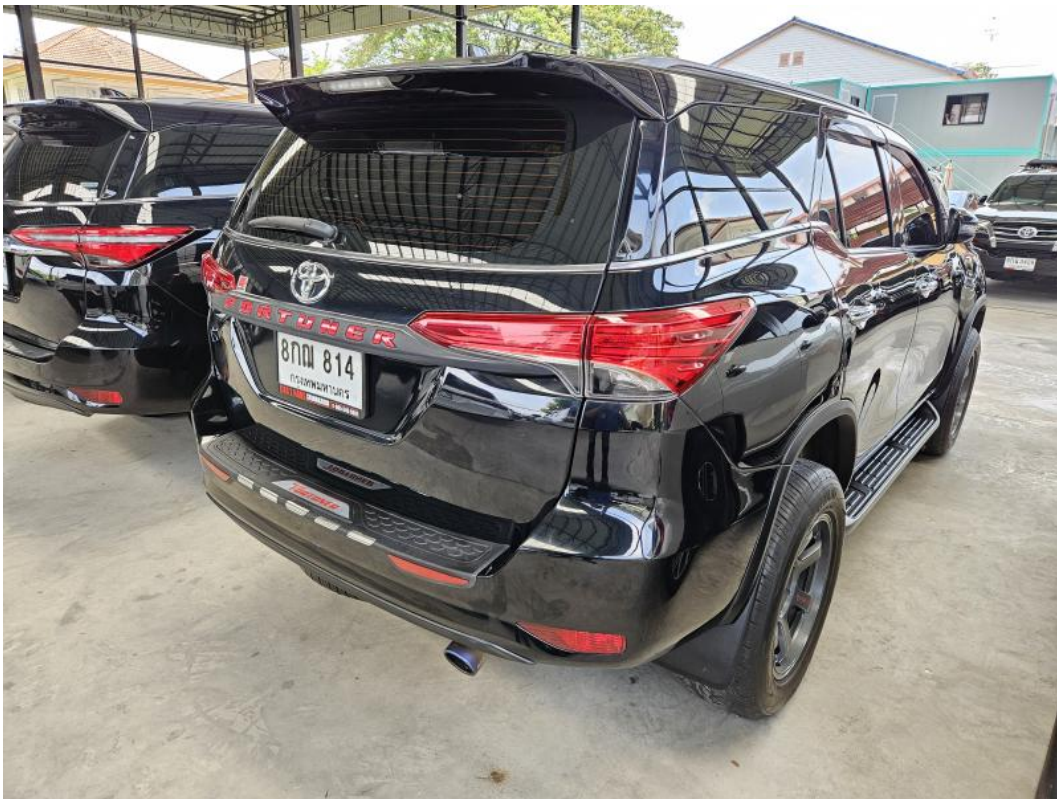
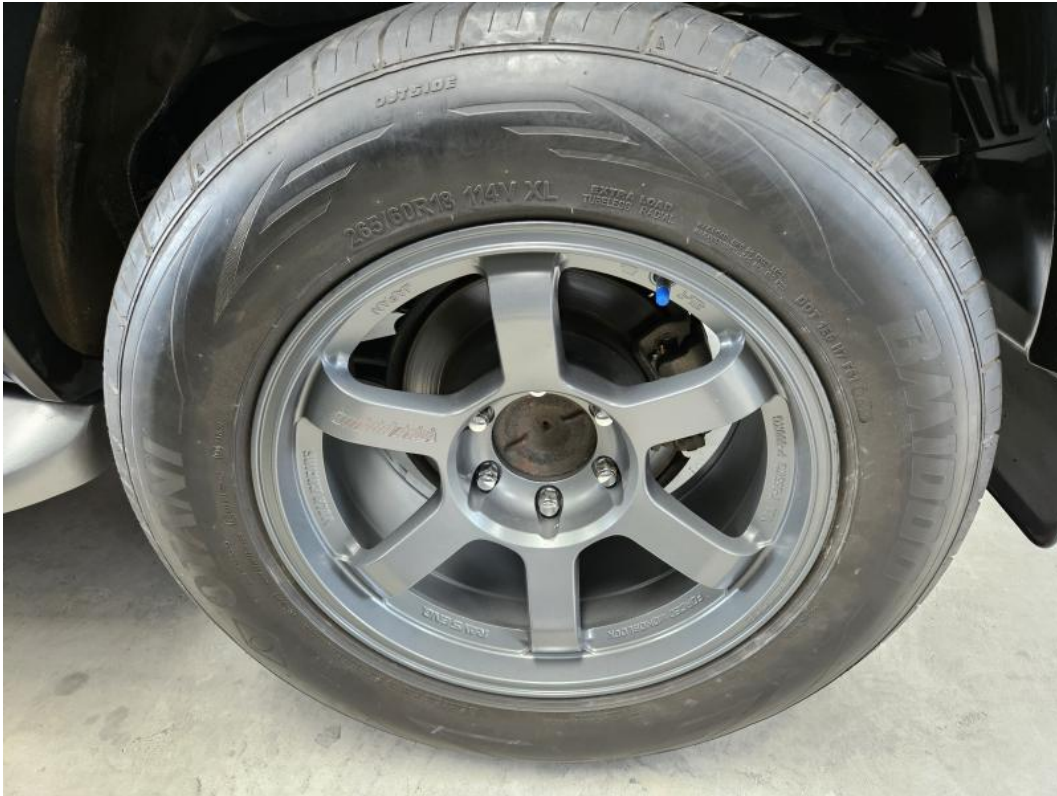
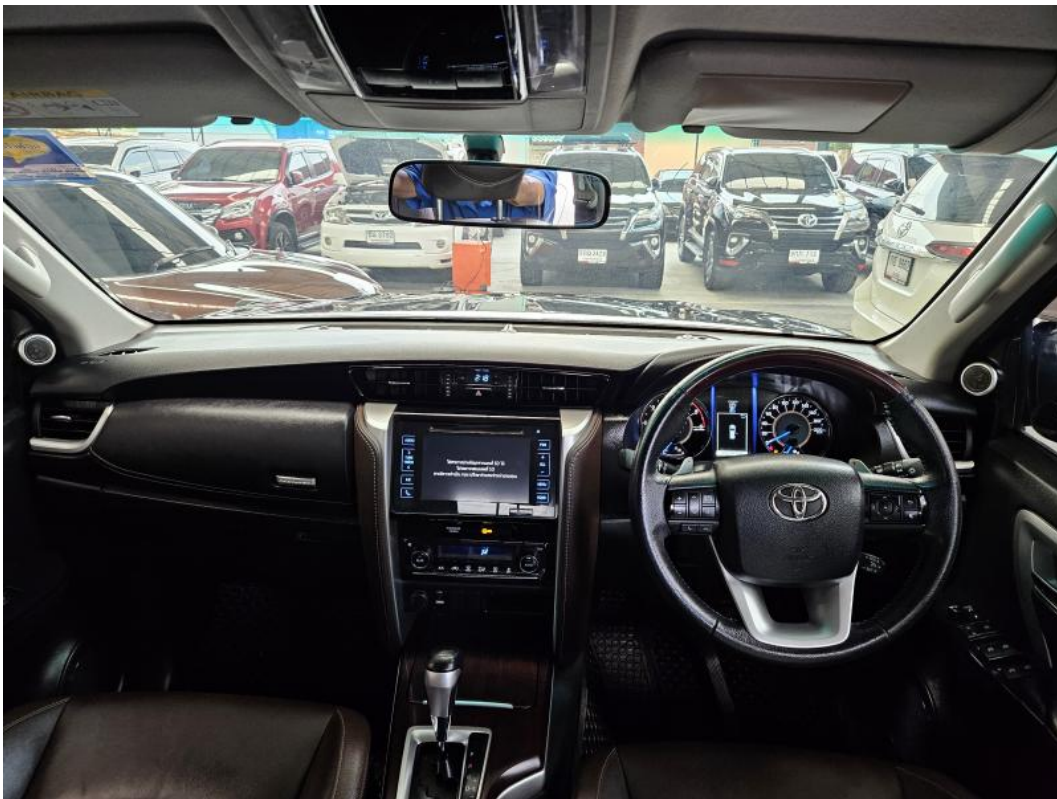
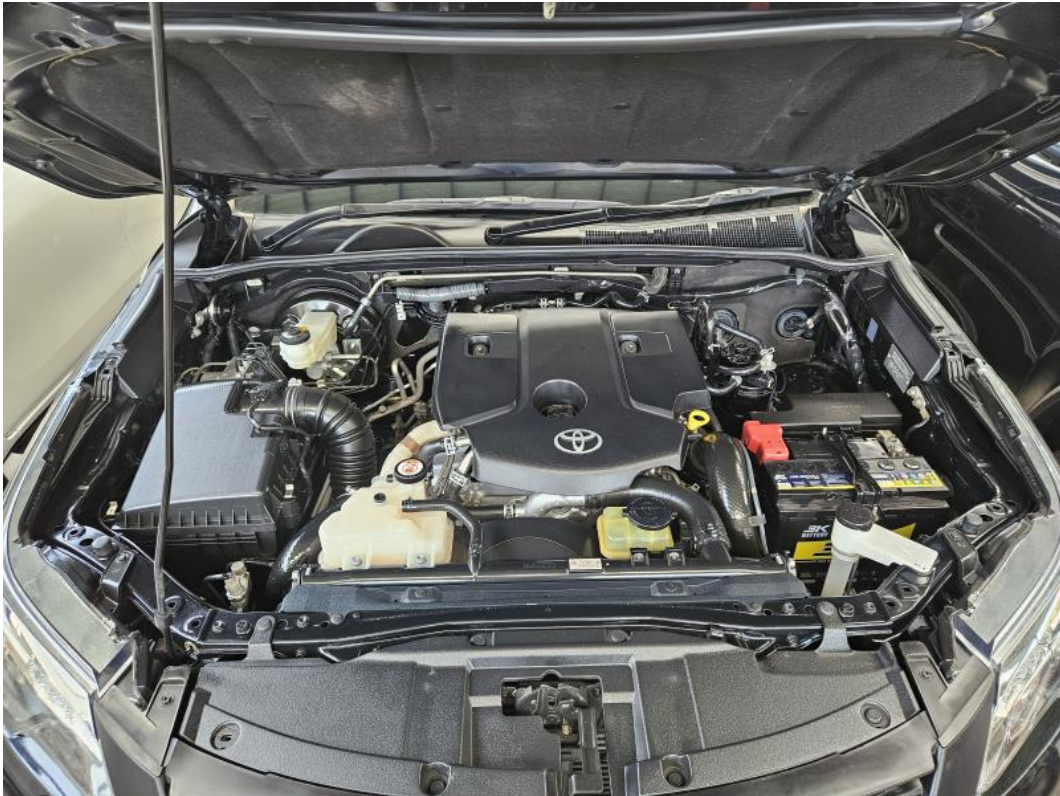
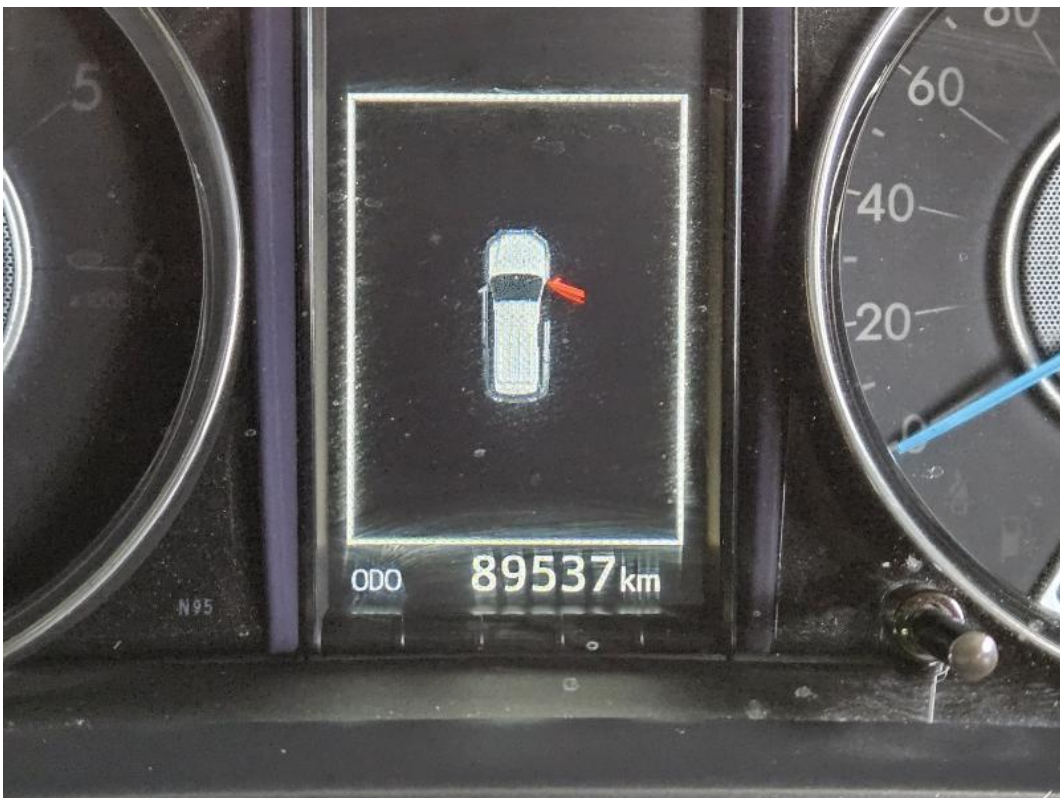
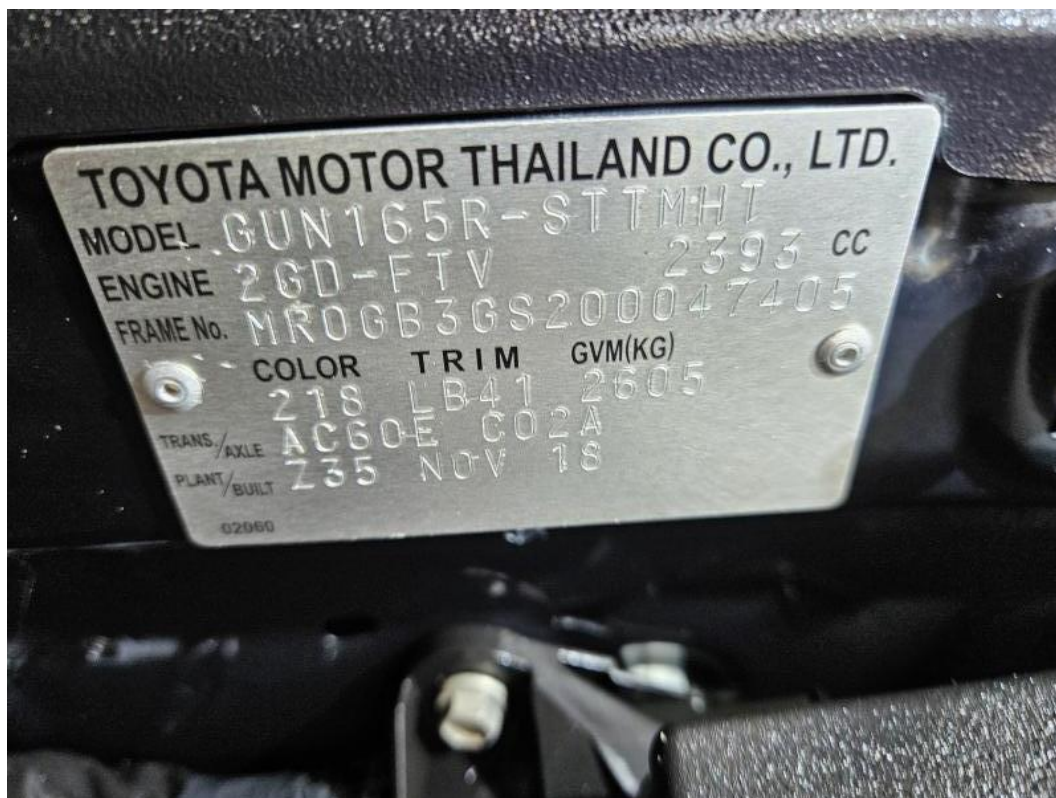
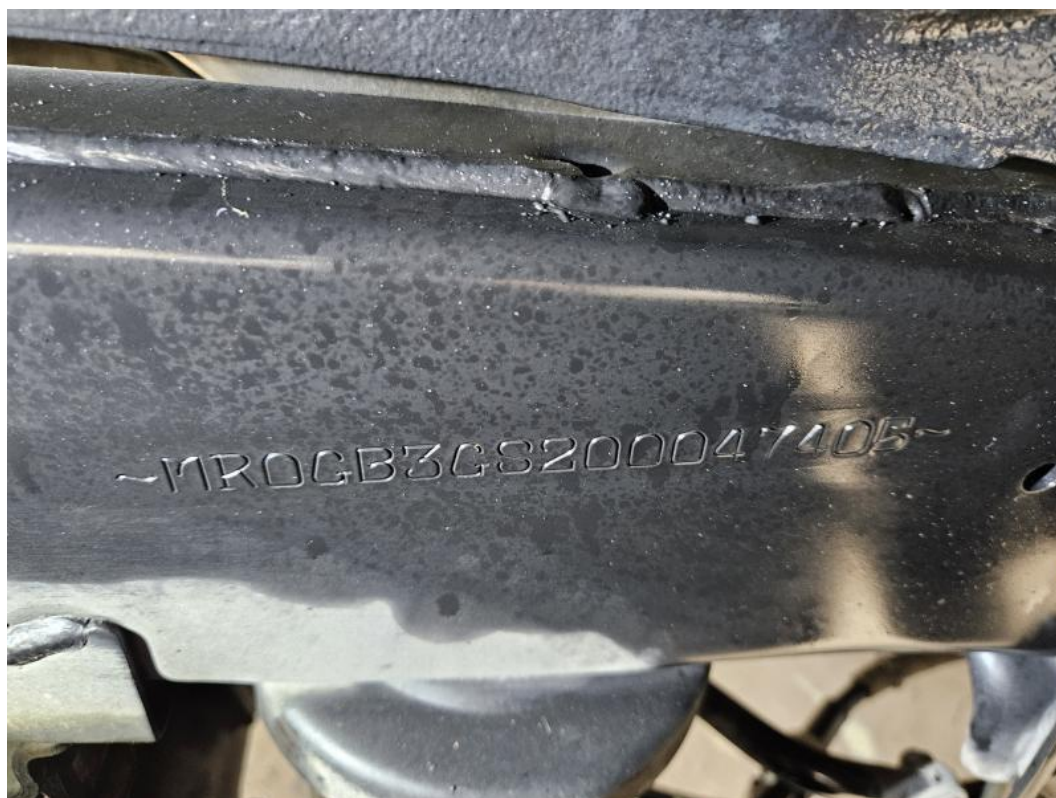
Front left fender ★★★★★	Bonnet / hood ★★★★★	Front bumper ★★★★★	Front right fender ★★★★★
Front left tire, alloy wheel, wheel cover ร่องยางระดับ 5 ★★★★★			Front right tire, alloy wheel, wheel cover ร่องยางระดับ 5 ★★★★★
Front left door ★★★★★			Front right door ★★★★★
Left side step / side spoiler ★★★★★			Right side step / side spoiler ★★★★★
Rear left door ★★★★★			Rear right door ★★★★★
Left back tire, alloy wheel, wheel cover ร่องยางระดับ 5 ★★★★★			Right back tire, alloy wheel, wheel cover ร่องยางระดับ 5 ★★★★★
Left back fender ★★★★★			Right back fender ★★★★★
Roof ★★★★★	Trunk lid / boot lid ★★★★★	Back rear spoiler & under spoiler ★★★★★	Back rear bumper ★★★★★

[ภายใน]
ผ้าหลังคา คราบ เล็ก

Dashboard ★★★★★	Steering wheel ★★★★★
Front left seat ★★★★★	Front right seat ★★★★★
Front and back left door trim ★★★★★	Front and back right door trim ★★★★★
Rear seat ★★★★★	Console ★★★★★
	Luggage room ★★★★★
