U-Car Grading Report

U-car Grading Report

รุ่น	ISUZU D-MAX CAB 2.5 HILANDER		
สี	Black	หมายเลขทะเบียน (Plate number)	บธ2531
รุ่นปี	2010	เลขไมล์	154,244กม.
แบบ	เลขตัวถัง	MP1TFR86HAT165693

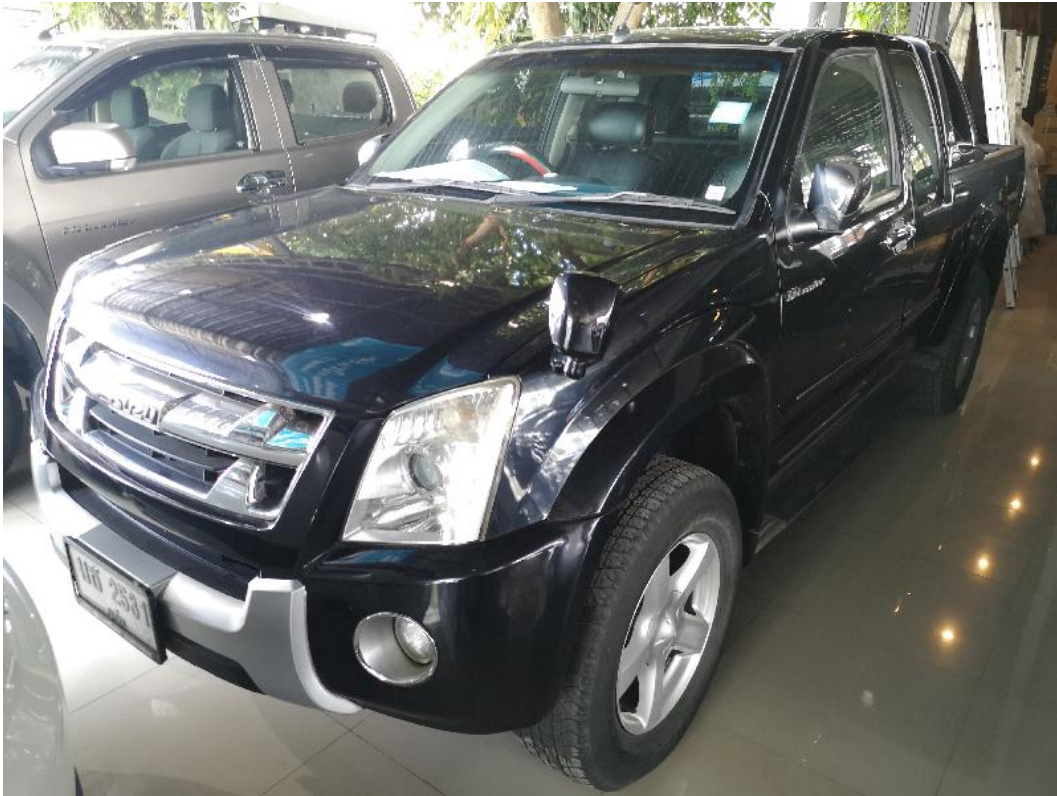
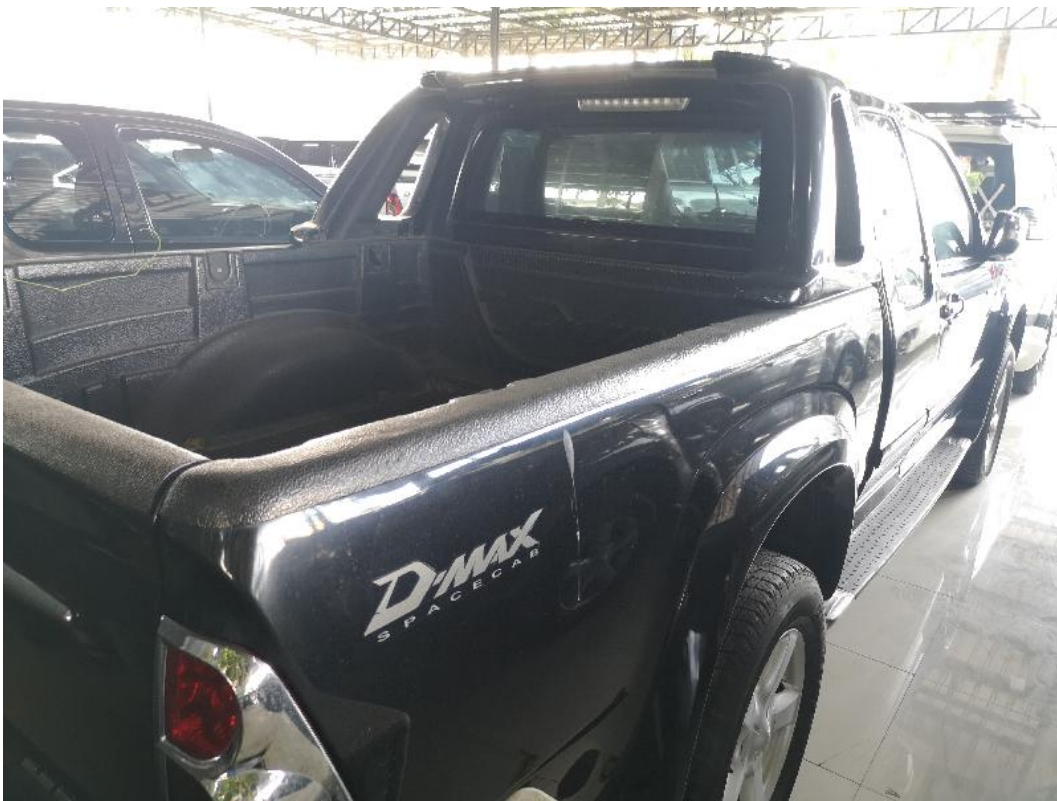
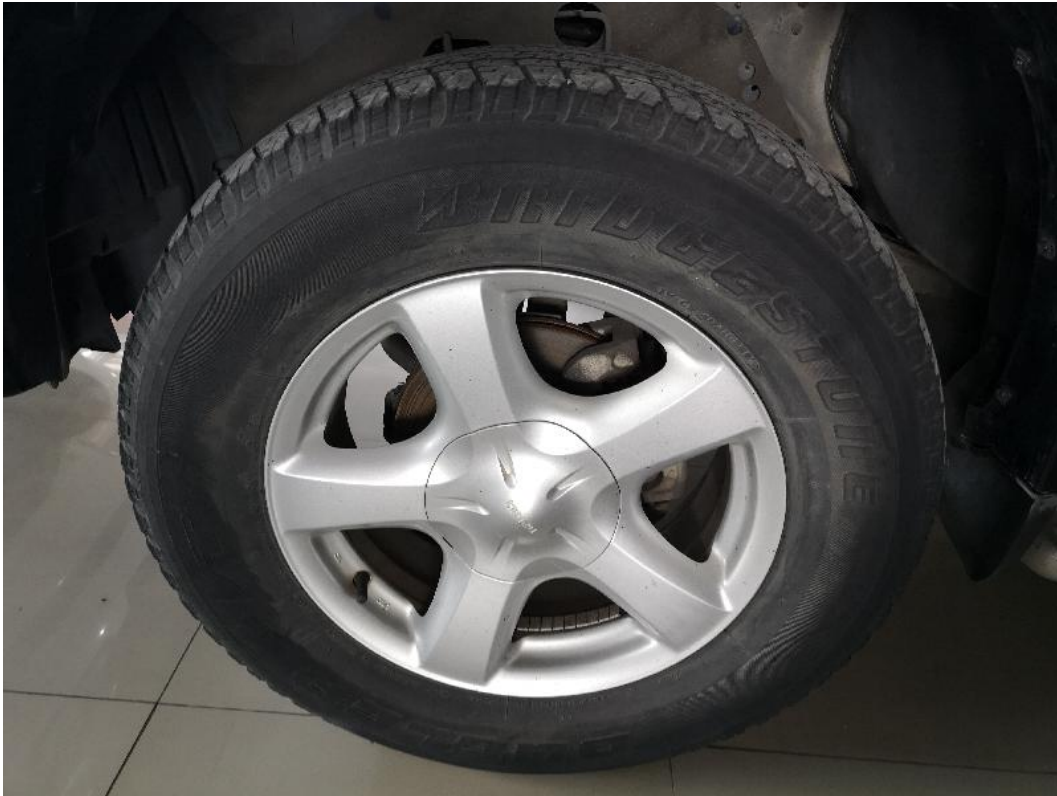
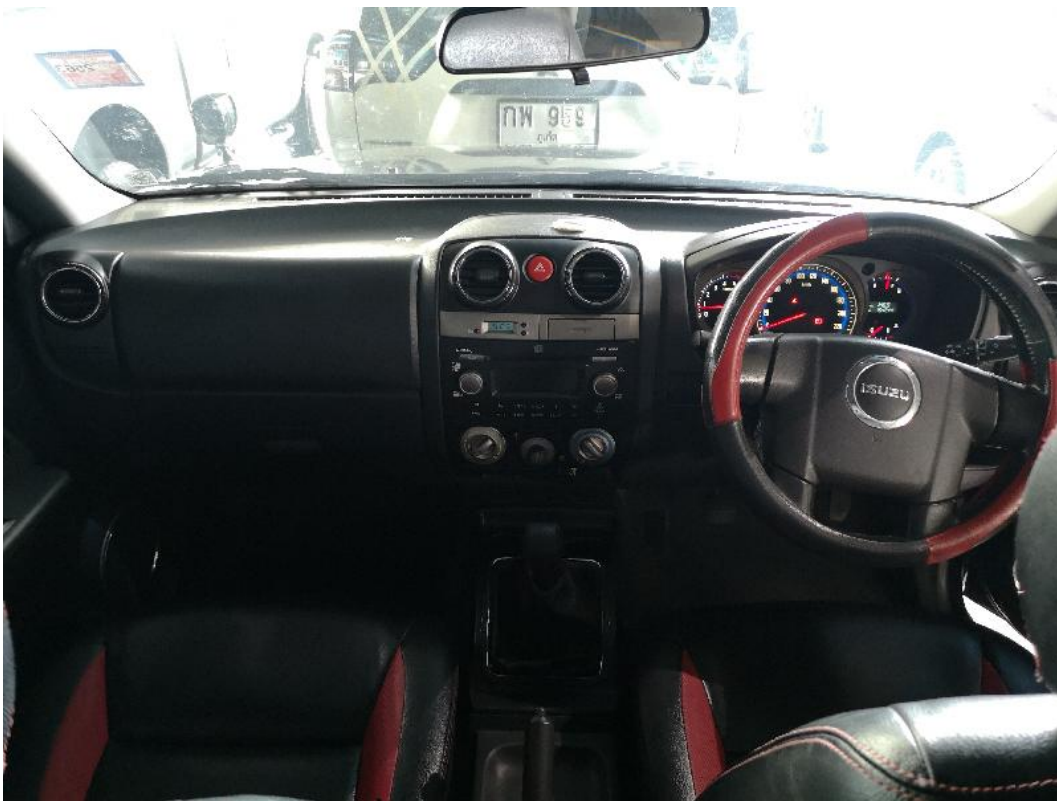
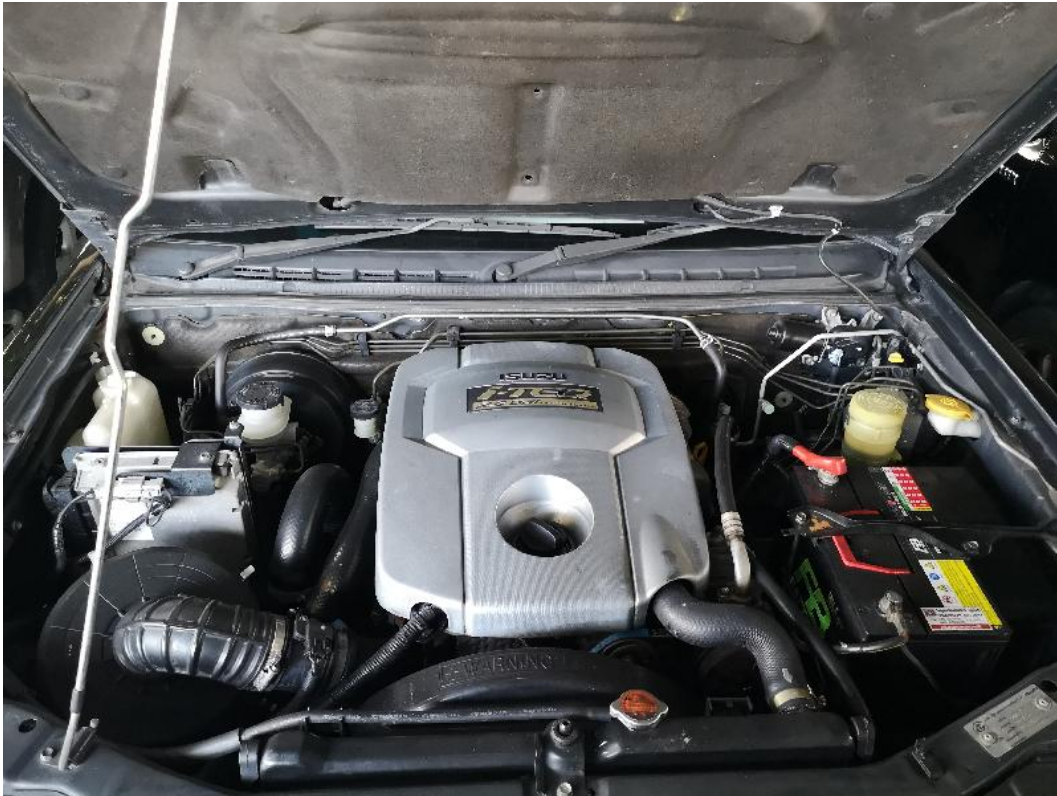
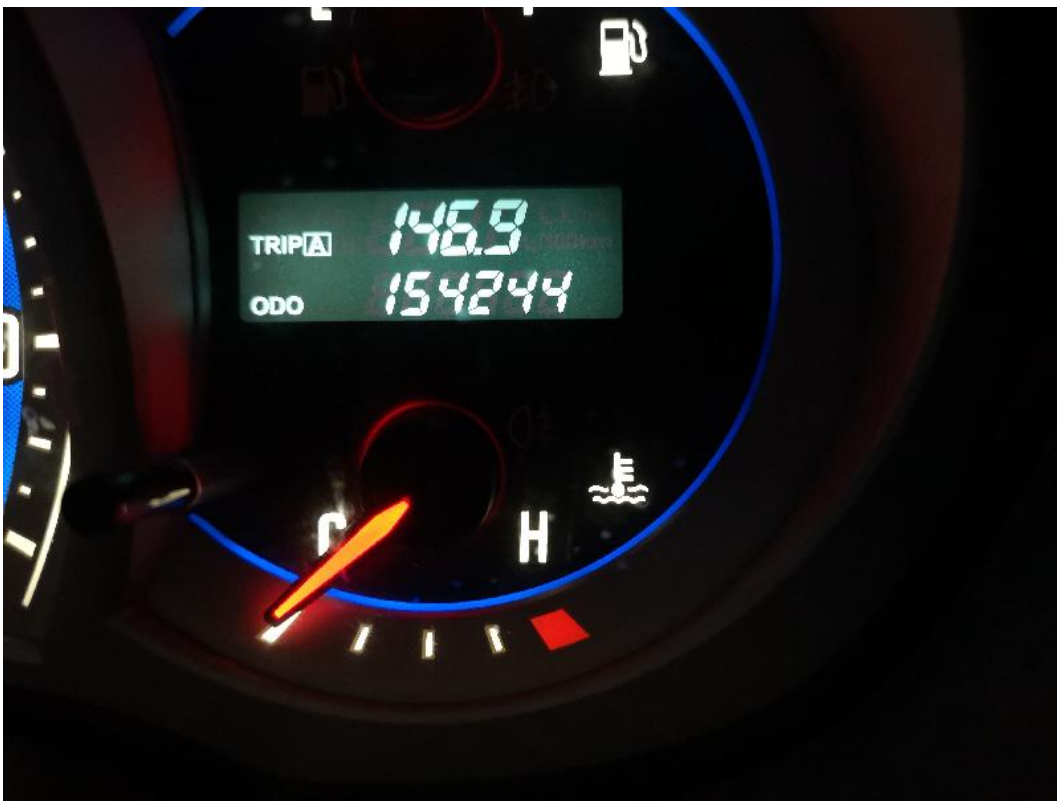
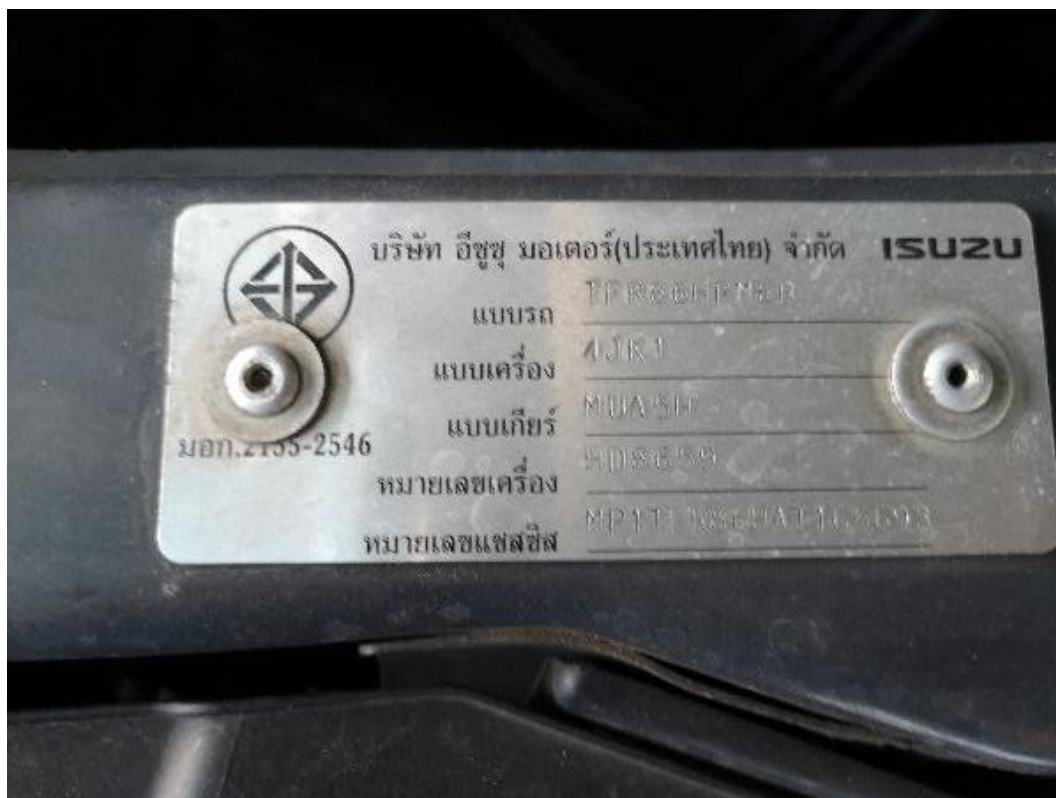
Front left fender ★★★★★	Bonnet / hood ★★★★★	Front bumper ★★★★★	Front right fender ★★★★★	<p>[สถานที่ประจำตัวการซ่อม]</p> <p>Left Bonnet Inner Panel ความเสียหาย</p> <p>[บันทึก]</p> <p>Radiator core support เปลี่ยน มี</p> <p>[ภายใต้]</p> <p>whole of underneath สนิม บางส่วน</p> <p>[หน้าต่าง]</p> <p>กระจกหน้ารถ หินกระเด็น ทั้งหมด</p>
Front left door ★★★★★			Front right door ★★★★★	
Front left tire, alloy wheel, wheel cover ร่องยางระดับ 5 ★★★★★			Front right tire, alloy wheel, wheel cover ร่องยางระดับ 5 ★★★★★	
Left side step / side spoiler ★★★★☆			Right side step / side spoiler ★★★★★	
Left back tire, alloy wheel, wheel cover ร่องยางระดับ 7 ★★★★★			Right front tire, alloy wheel, wheel cover ร่องยางระดับ 7 ★★★★★	
Rear left door ★★★★★			Rear right door ★★★★★	
Left wheel well (outer) ★★★★★			Right wheel well (outer) ★★★★★	
Roof ★★★★★	Truck bed ★★★★★	Back rear spoiler & under spoiler ★★★★★	Back panel ★★★★★
