U-Car Grading Report

U-car Grading Report

รุ่น	ISUZU D MAX 2.5 CAB 4		
สี	White	หมายเลขทะเบียน (Plate number)	4กฏ1042
รุ่นปี	2013	เลขไมล์	133,712กม.
แบบ	เลขตัวถัง	MP1TFR86JDT065601	
หมายเหตุ	เปลี่ยนสี

โครงสร้าง	★★★★★
ภายนอก	★★★★★
ภายใน	★★★★☆
เครื่องยนต์	สภาพดี
วันที่ตรวจสอบ	2020/1/6
สาขา	SC Auto car
ที่อยู่

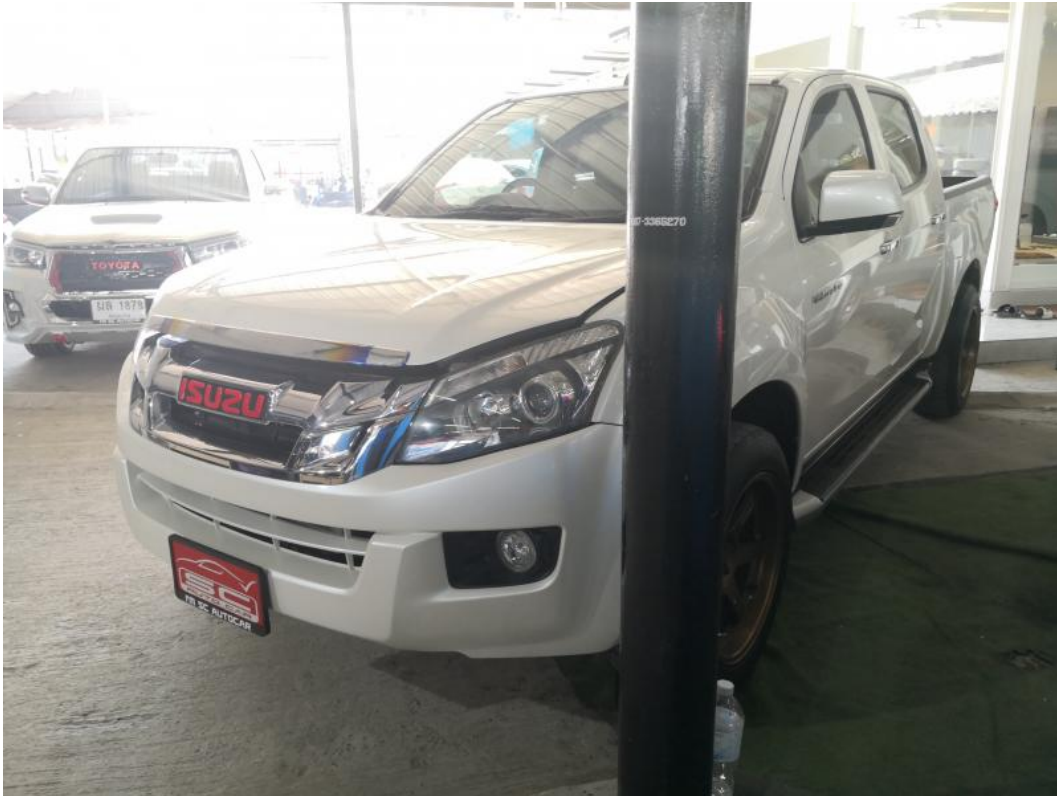
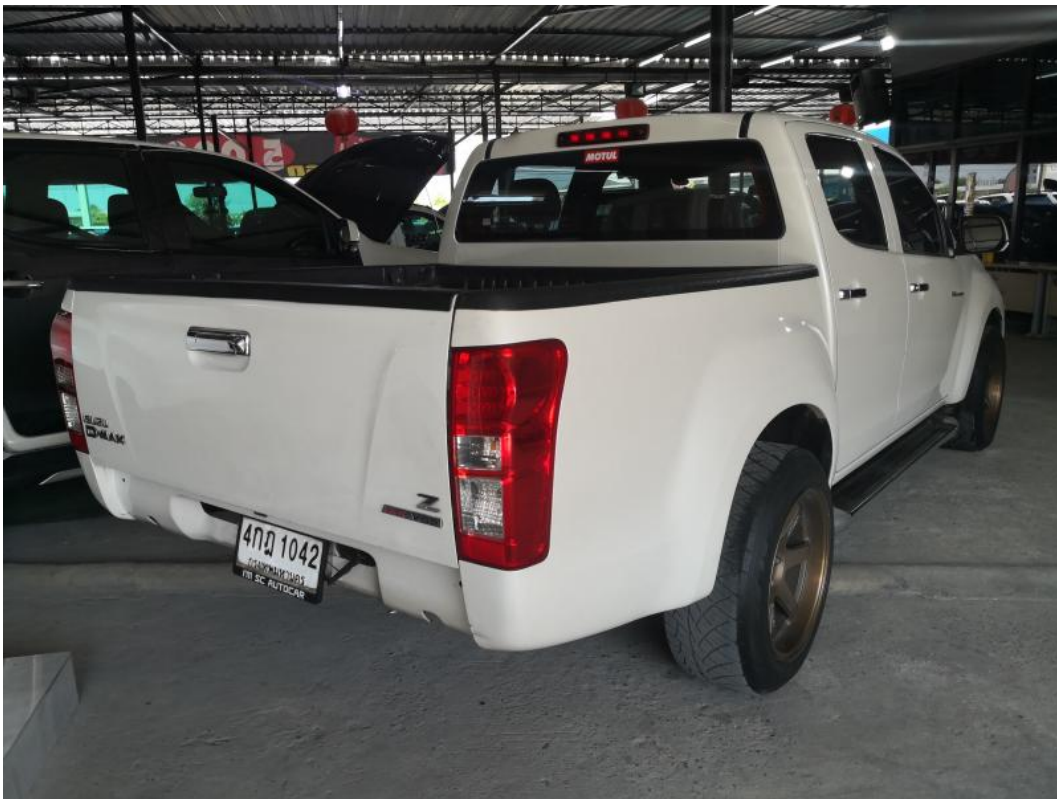
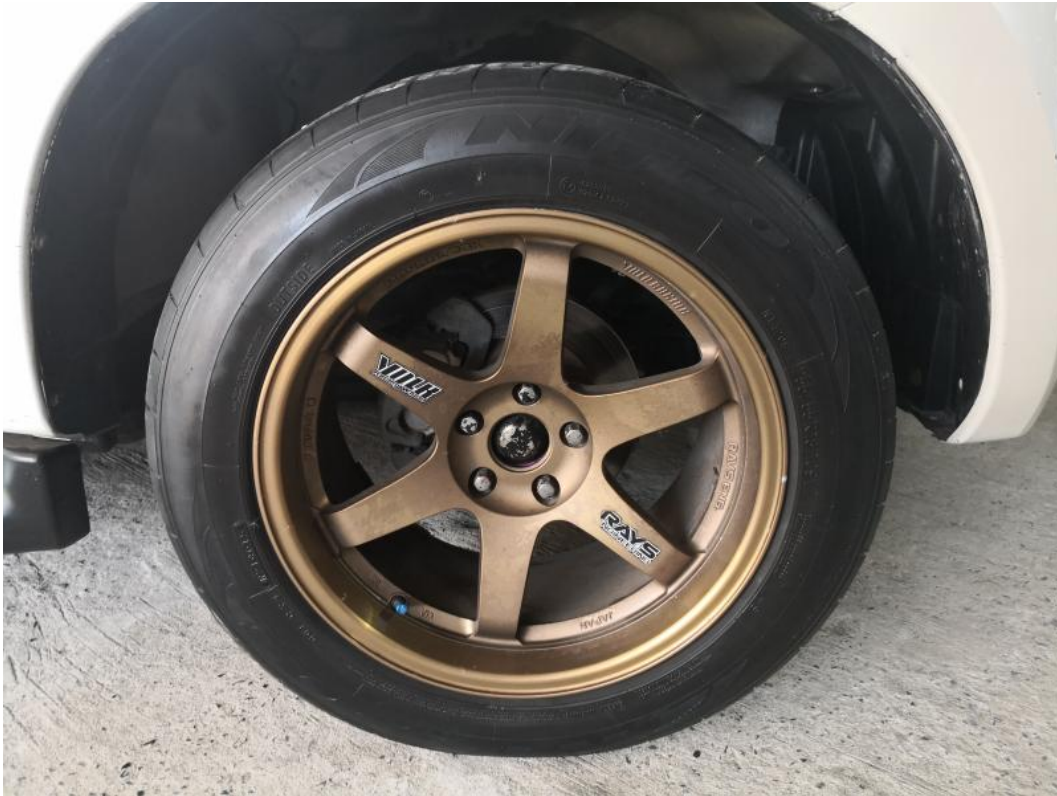
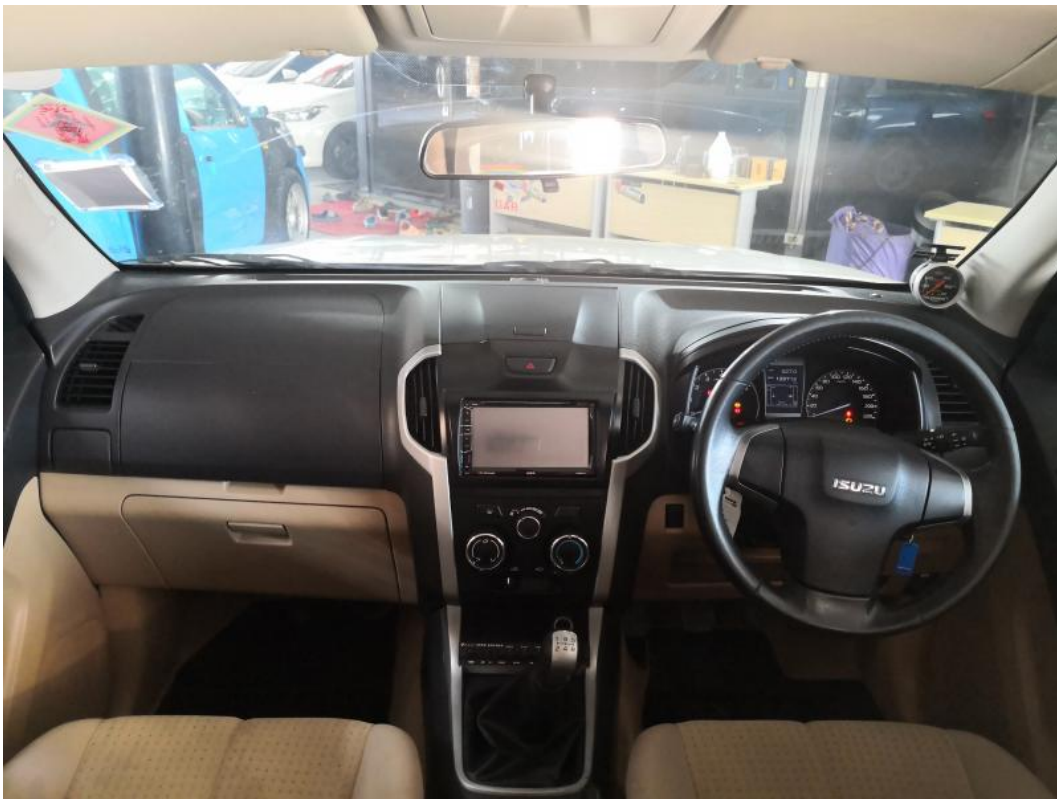
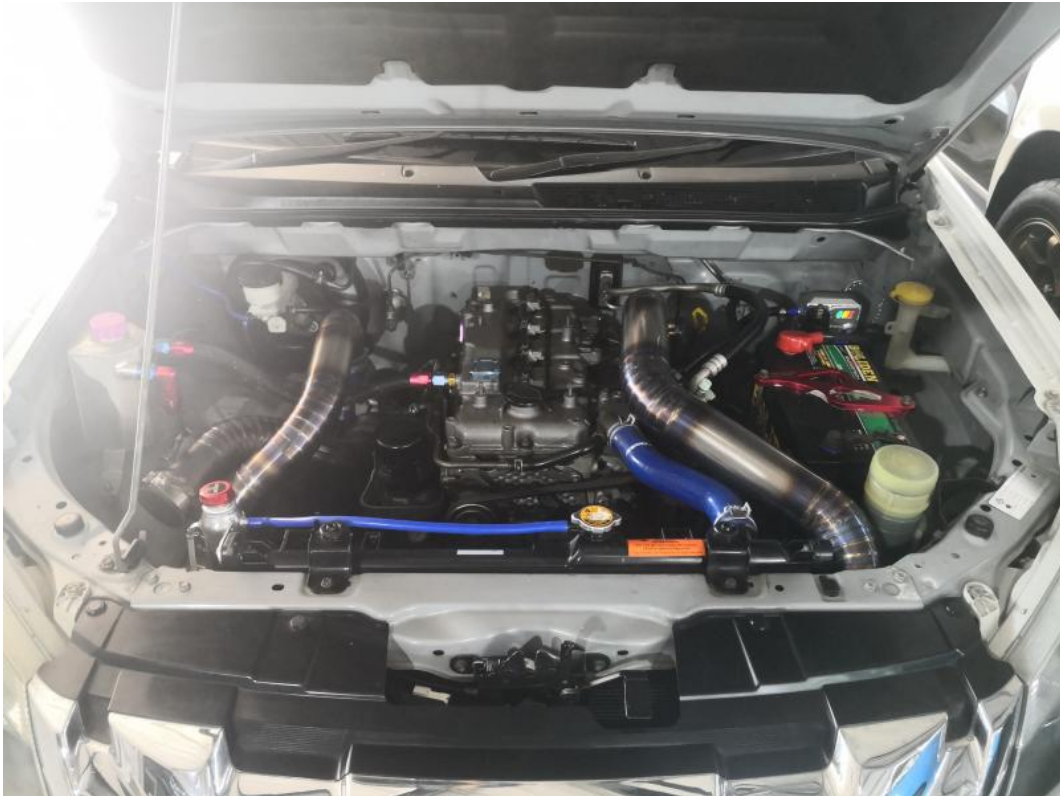
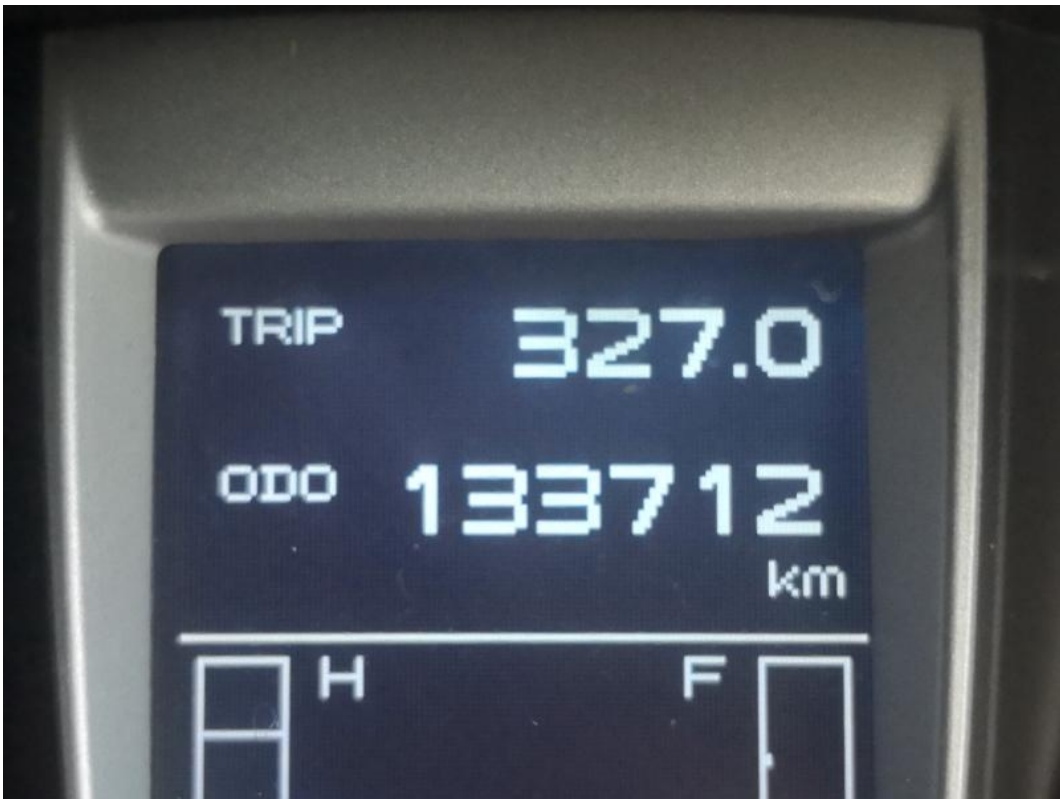
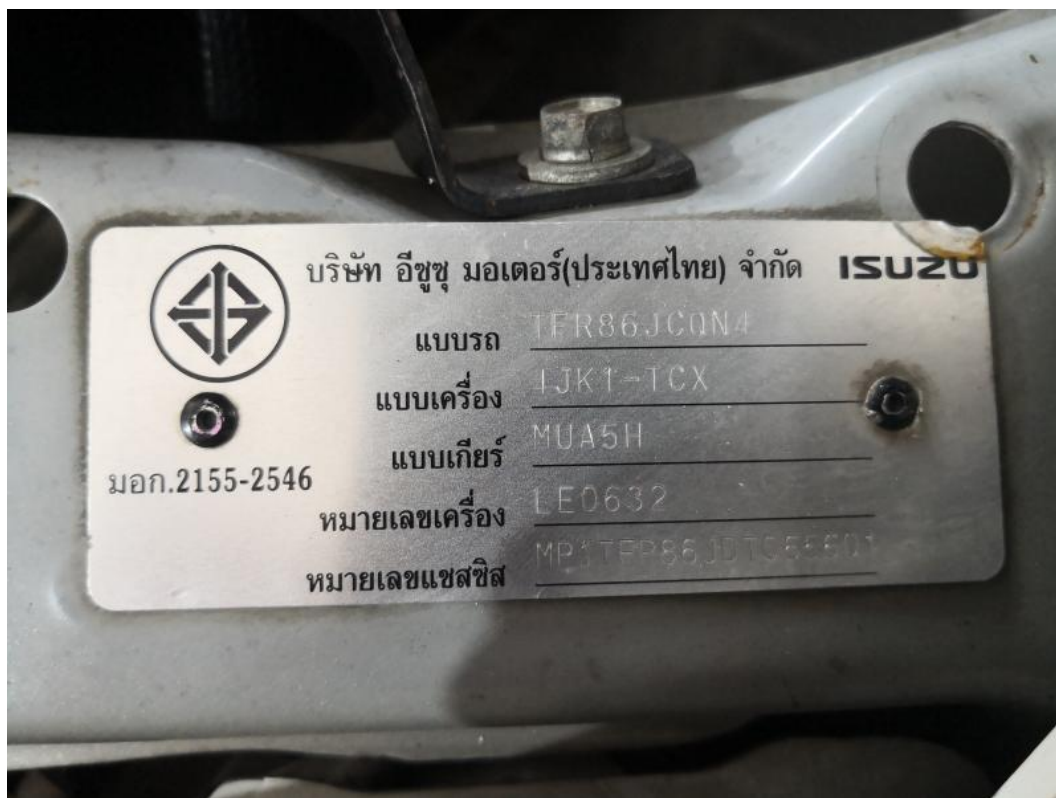
Front left fender ★★★★★	Bonnet / hood ★★★★☆	Front bumper ★★★★★	Front right fender ★★★★★	<p>[บันทึก] เปลี่ยนสี</p> <p>[ภายใน] การขับที่ รอยย่น,รอยขีดข่วน มี ตกแตกอื่นๆ รอยขีดข่วน บางส่วน พื้นพรม คราบ SS พื้นพรม รอยย่น S Headliner คราบ M</p>
Front left door ★★★★★			Front right door ★★★★★	
Front left tire, alloy wheel, wheel cover ร่องยางระดับ 5 ★★★★★			Front right tire, alloy wheel, wheel cover ร่องยางระดับ 5 ★★★★★	
Left side step / side spoiler ★★★★★			Right side step / side spoiler ★★★★★	
Left back tire, alloy wheel, wheel cover ร่องยางระดับ 5 ★★★★★			Right back tire, alloy wheel, wheel cover ร่องยางระดับ 5 ★★★★★	
Rear left door ★★★★★			Rear right door ★★★★★	
Left wheel well (outer) ★★★★★			Right wheel well (outer) ★★★★★	
Roof ★★★★★	Truck bed ★★★★★	Back rear spoiler & under spoiler ★★★★★	Back panel ★★★★★	
Dashboard ★★★★★		Steering wheel ★★★★☆		
Front left seat ★★★★★		Front right seat ★★★☆☆		
Front and back left door trim ★★★★★		Front and back right door trim ★★★★★

Rear seat ★★★★★		Console ★★★★★		
		Luggage room ★★★★★

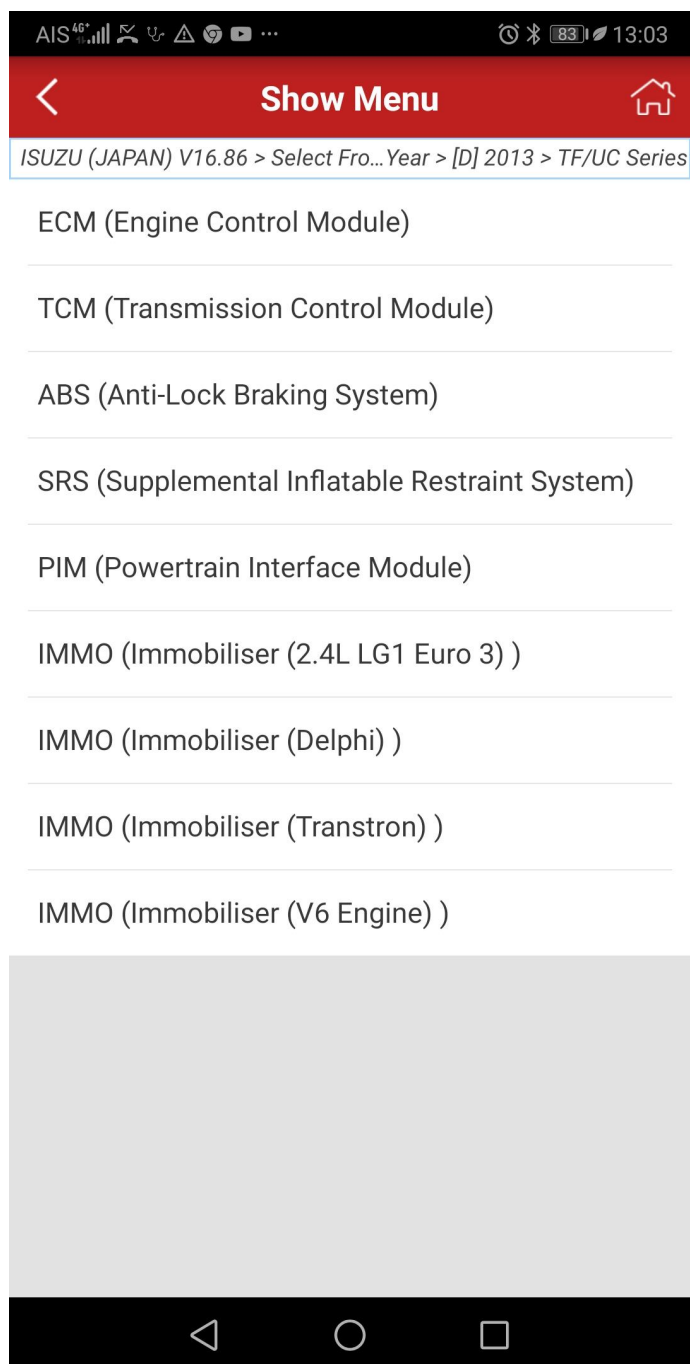
การวินิจฉัย CP 1

การวินิจฉัย CP 2
