# U-Car Grading Report

# U-car Grading Report

รุ่น	TOYOTA VENTURY 3.0 V		
สี	Pearl	หมายเลขทะเบียน (Plate number)	ฮร5253
รุ่นปี	2014	เลขไมล์	126,901กม.
แบบ	เลขตัวถัง	JTFRT13P808000365	
หมายเหตุ	ทำสีใหม่ด้วยสีเดิม

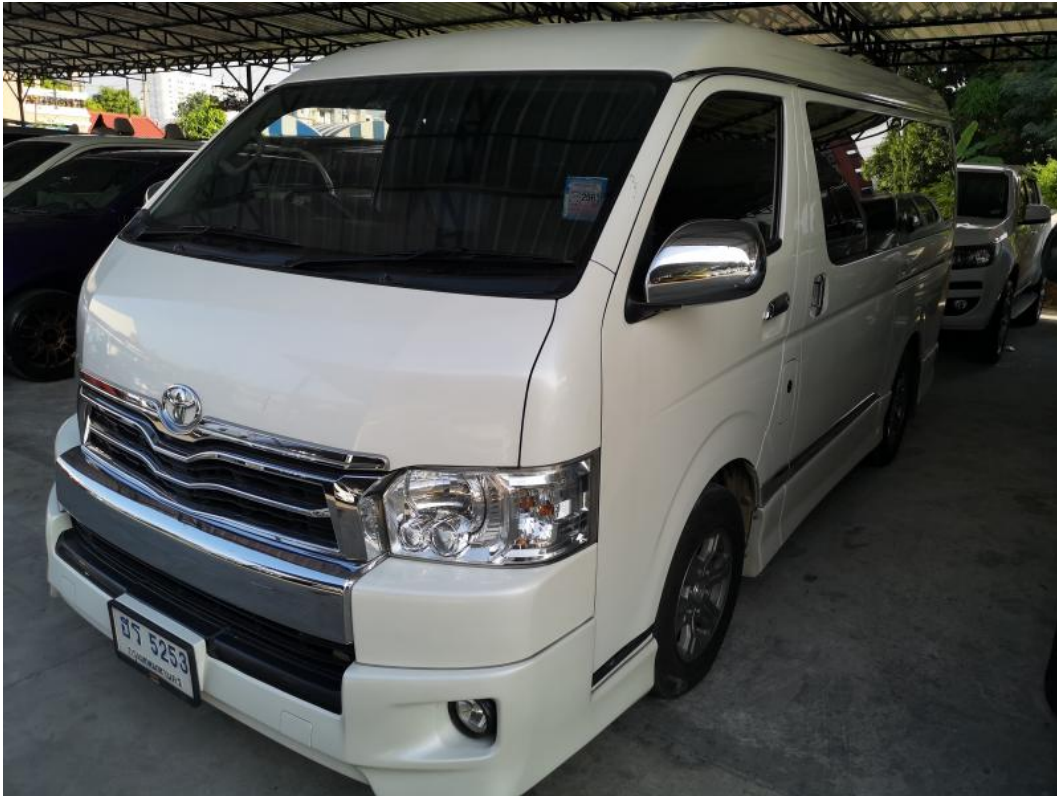
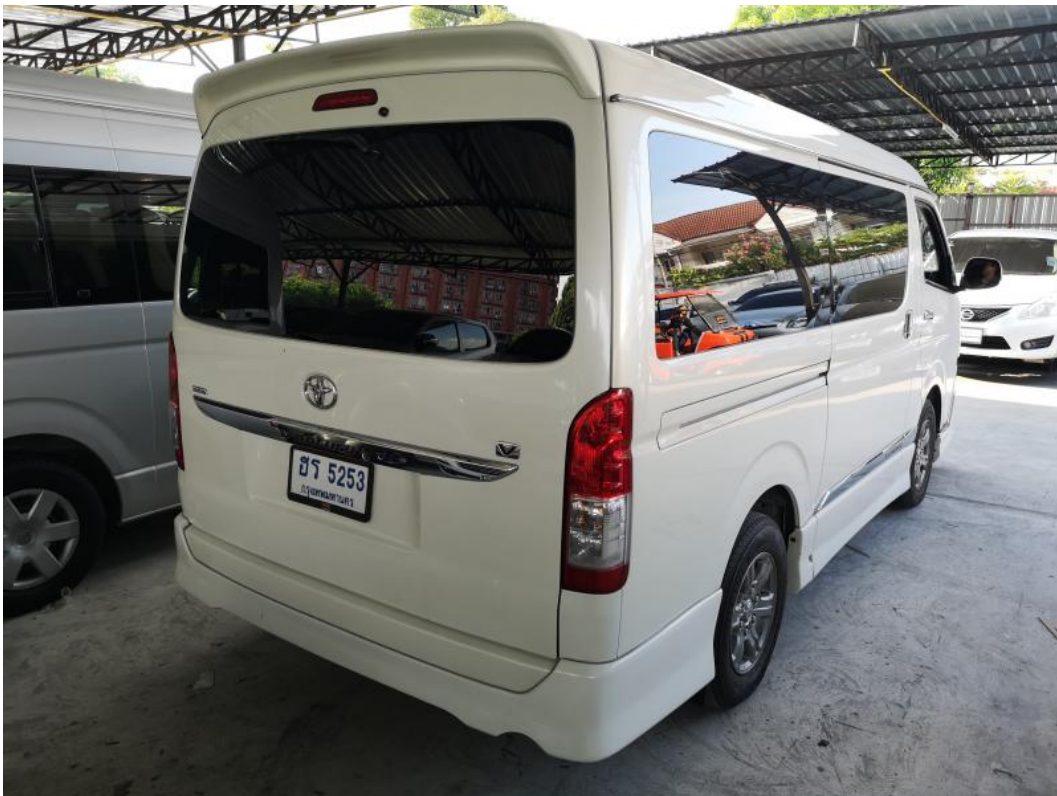
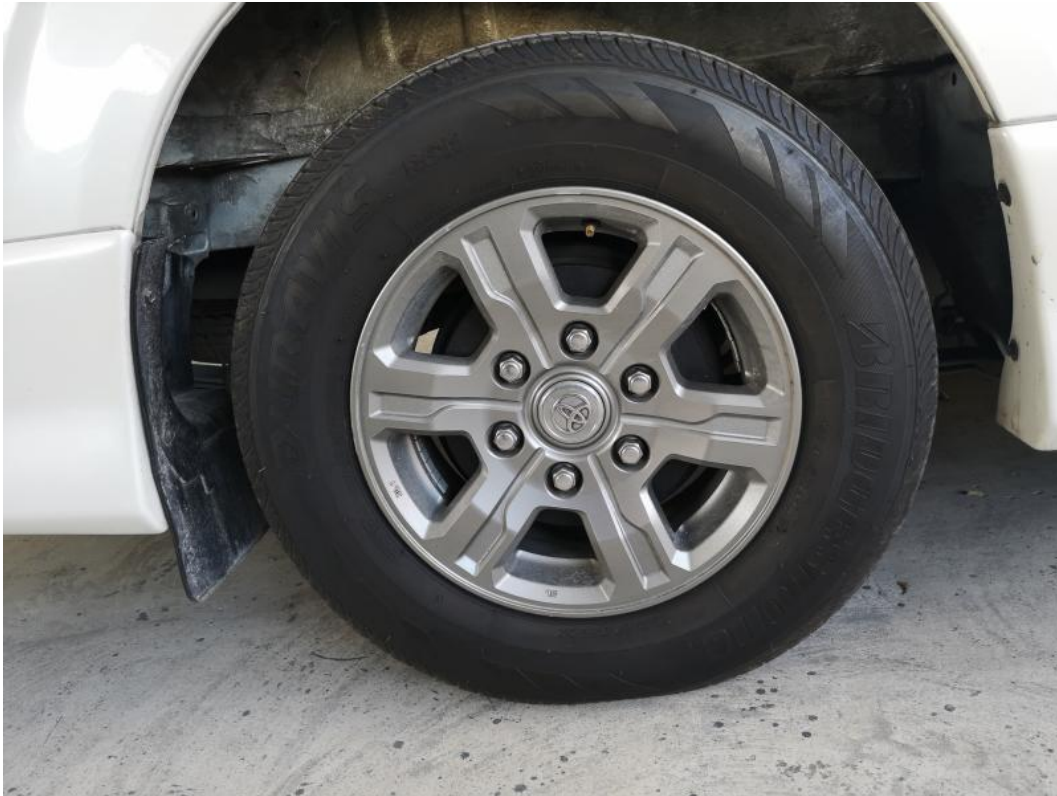
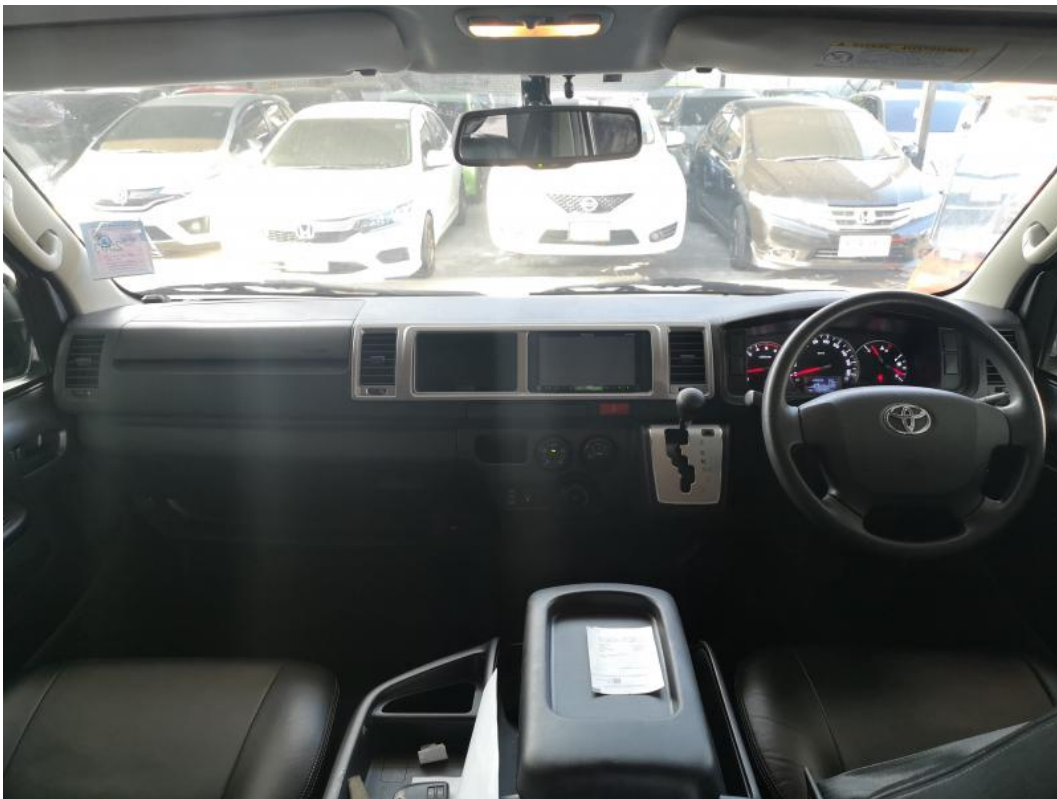
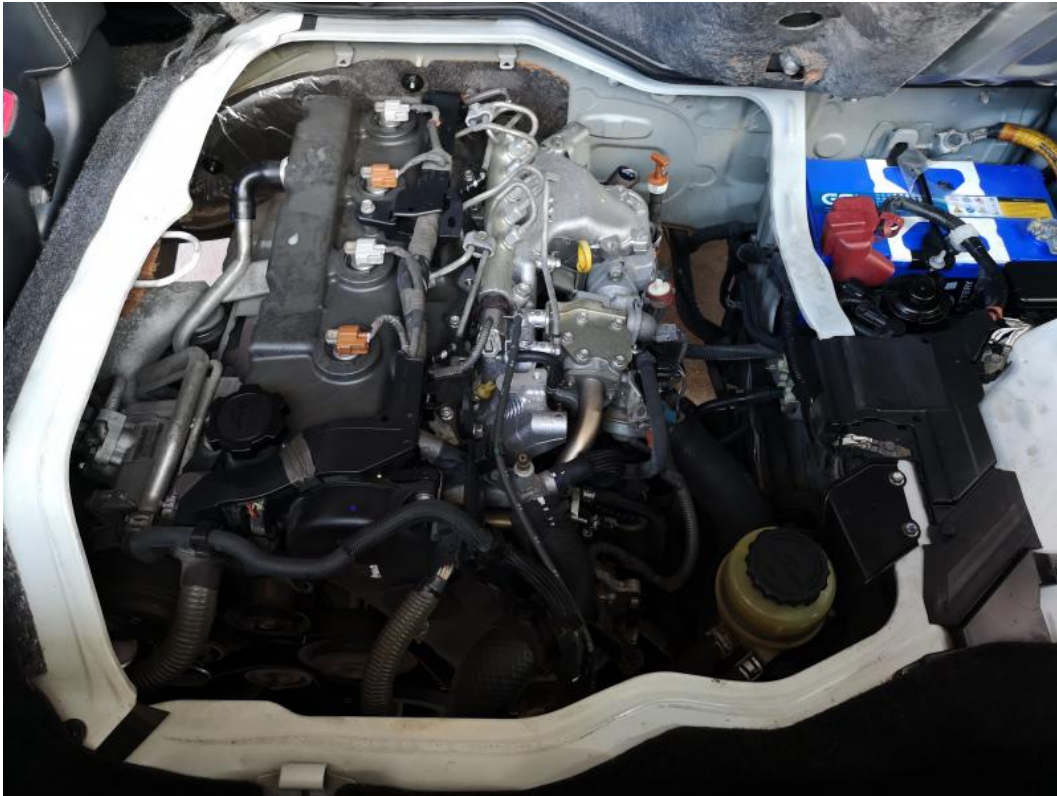
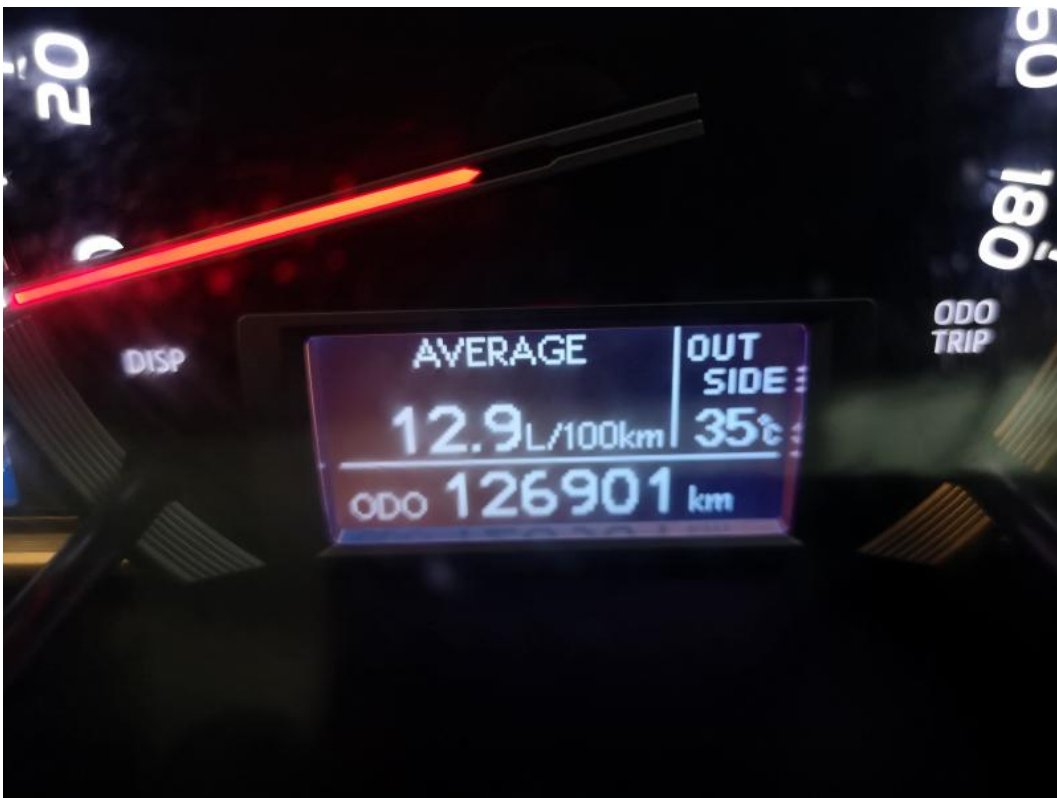
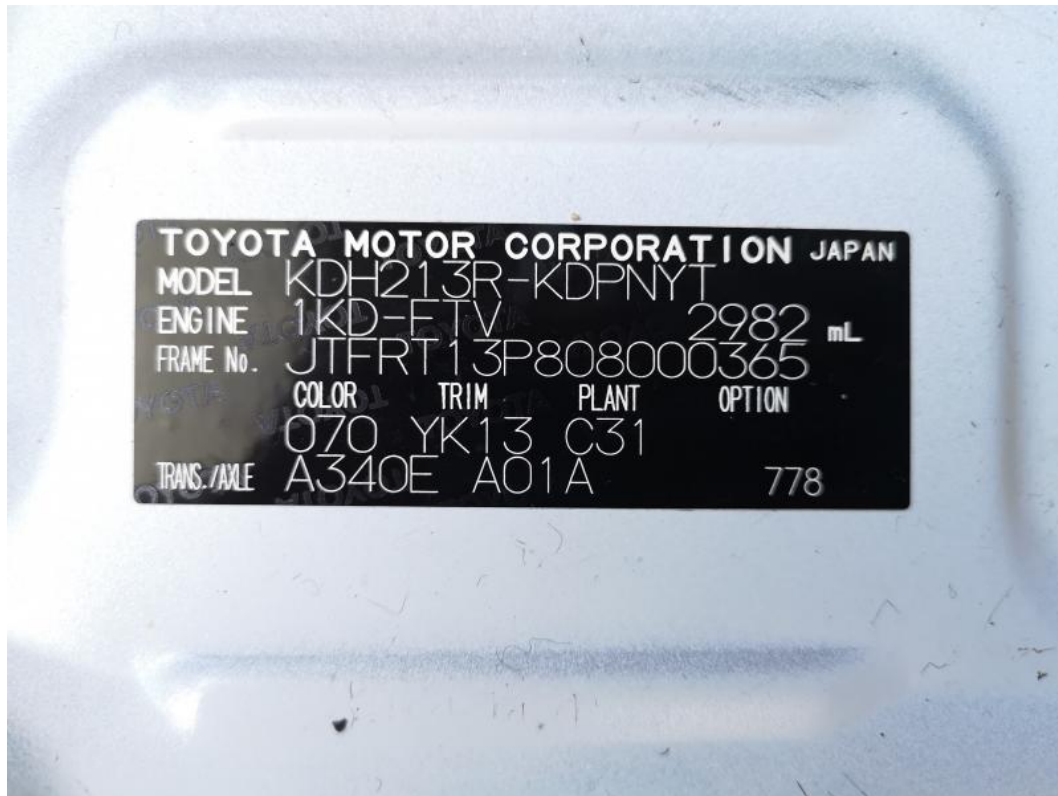
<p>Front left fender</p> <p>★★★★★</p>	<p>Bonnet / hood</p> <p>★★★★★</p>	<p>Front bumper</p> <p>★★★★★</p>	<p>Front right fender</p> <p>★★★★★</p>	<p>[บันทึก] ทำสีใหม่ด้วยสีเดิม Rear end panel ฟันสี มี</p> <p>[ภายใน] Headliner คราบ S</p>		
<p>Front left door</p> <p>★★★★★</p>			<p>Front right door</p> <p>★★★★★</p>			
<p>Front left tire, alloy wheel, wheel cover</p> <p>ร่องยางระดับ 5</p> <p>★★★★★</p>			<p>Front right tire, alloy wheel, wheel cover</p> <p>ร่องยางระดับ 5</p> <p>★★★★★</p>			
<p>Left side step / side spoiler</p> <p>★★★★★</p>			<p>Right side step / side spoiler</p> <p>★★★★★</p>			
<p>Rear left door</p> <p>★★★★★</p>			<p>Rear right door</p> <p>★★★★★</p>			
<p>Left back tire, alloy wheel, wheel cover</p> <p>ร่องยางระดับ 5</p> <p>★★★★★</p>			<p>Right front tire, alloy wheel, wheel cover</p> <p>ร่องยางระดับ 5</p> <p>★★★★★</p>			
<p>Left back fender</p> <p>★★★★★</p>			<p>Right back fender</p> <p>★★★★★</p>

<p>Roof</p> <p>★★★★★</p>			<p>Trunk lid / boot lid</p> <p>★★★★☆</p>		<p>Back rear spoiler &amp; under spoiler</p> <p>★★★★★</p>	<p>Back rear bumper</p> <p>★★★★★</p>
<p>Dashboard</p> <p>★★★★★</p>					<p>Steering wheel</p> <p>★★★★★</p>	
<p>Front left seat</p> <p>★★★★★</p>					<p>Front right seat</p> <p>★★★★★</p>	
<p>Front and back left door trim</p> <p>★★★★★</p>					<p>Front and back right door trim</p> <p>★★★★★</p>	
<p>Rear seat</p> <p>★★★★★</p>					<p>Console</p> <p>★★★★★</p>	
					<p>Luggage room</p> <p>★★★★★</p>
