U-Car Grading Report

รายงานผลการตรวจเช็คสภาพรถยนต์
ภายใต้การดูแลของสมาคมการประเมินสภาพรถยนต์ประเทศญี่ปุ่น

รุ่น	TOYOTA ALTIS 1.6G		
สี	Silver	หมายเลขทะเบียน (Plate number)	5กจ2099
รุ่นปี	2016	เลขไมล์	118,331กม.
แบบ	เลขตัวถัง	MR053REH504550439

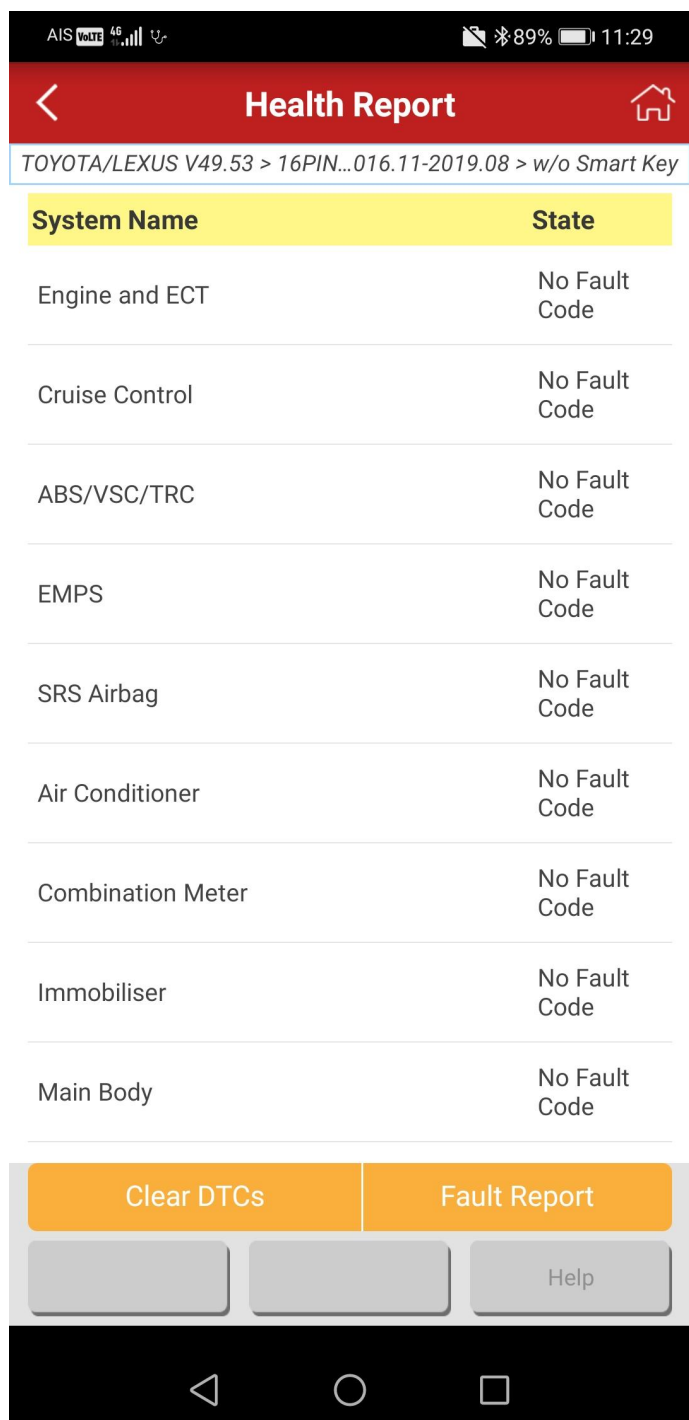
การวินิจฉัย CP 2

The screenshot shows a mobile application interface for a vehicle health report. At the top, the status bar displays 'AIS VoLTE 4G', signal strength, 89% battery, and the time 11:29. The app header is red with a white back arrow, the text 'Health Report', and a white home icon. Below the header, a breadcrumb trail reads 'TOYOTA/LEXUS V49.53 > 16PIN...016.11-2019.08 > w/o Smart Key'. The main content is a table with two columns: 'System Name' and 'State'. All systems listed have a state of 'No Fault Code'. At the bottom, there are three buttons: 'Clear DTCs' (orange), 'Fault Report' (orange), and 'Help' (grey). The Android navigation bar is visible at the very bottom.

System Name	State
Engine and ECT	No Fault Code
Cruise Control	No Fault Code
ABS/VSC/TRC	No Fault Code
EMPS	No Fault Code
SRS Airbag	No Fault Code
Air Conditioner	No Fault Code
Combination Meter	No Fault Code
Immobiliser	No Fault Code
Main Body	No Fault Code
