U-Car Grading Report

รุ่น	TOYOTA VENTURY 2.7 G		
สี	White	หมายเลขทะเบียน (Plate number)	ฮิซ8518
รุ่นปี	2017	เลขไมล์	82,812กม.
แบบ	เลขตัวถัง	JTFRX13P408049213

วันที่ตรวจสอบ 2020/10/21

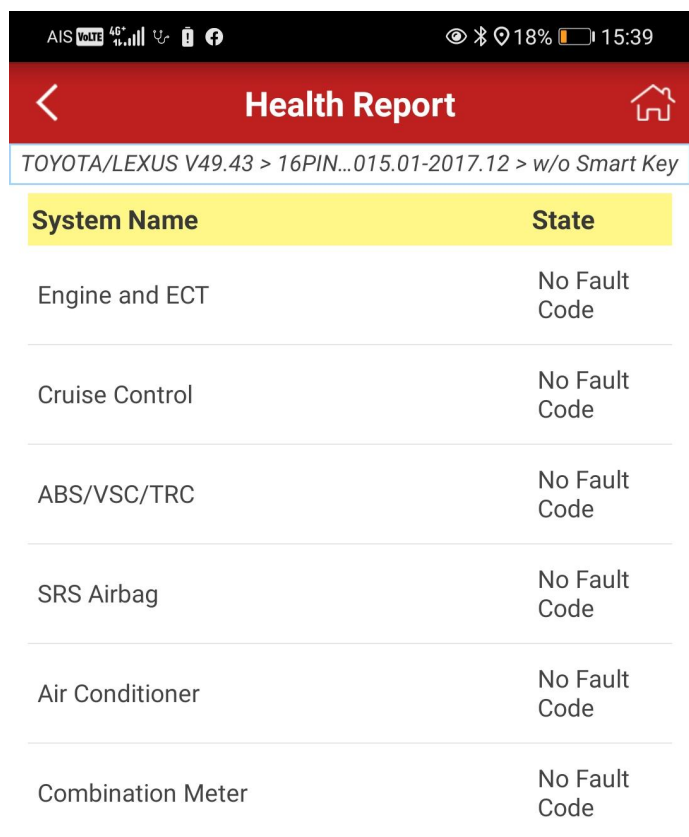
การวินิจฉัย CP 1

The screenshot shows a mobile application interface for a 'Health Report'. At the top, there is a status bar with 'AIS VoLTE 4G+', signal strength, Wi-Fi, Bluetooth, location, 18% battery, and the time 15:39. Below the status bar is a red header with a back arrow, the title 'Health Report', and a home icon. Underneath the header, the vehicle information is displayed: 'TOYOTA/LEXUS V49.43 > 16PIN...015.01-2017.12 > w/o Smart Key'. The main content is a table with two columns: 'System Name' and 'State'. The table lists several systems, all of which are in a 'No Fault Code' state.

System Name	State
Engine and ECT	No Fault Code
Cruise Control	No Fault Code
ABS/VSC/TRC	No Fault Code
SRS Airbag	No Fault Code
Air Conditioner	No Fault Code
Combination Meter	No Fault Code
