U-Car Grading Report

รายงานผลการตรวจเช็คสภาพรถยนต์
ภายใต้การดูแลของสมาคมการประเมินสภาพรถยนต์ประเทศไทย

รุ่น	MITSUBISHI TRITON 2.4 GLS D-CAB PLUS		
สี	Black	หมายเลขทะเบียน (Plate number)	กฉ5604
รุ่นปี	2015	เลขไมล์	195,529กม.
แบบ	เลขตัวถัง	MMTJJKK10FH004286

เครื่องยนต์	สภาพดี
วันที่ตรวจสอบ	2021/2/9
สาขา	Kitrunroj Charoenyont(Nakhon Pathom Branch)
ที่อยู่

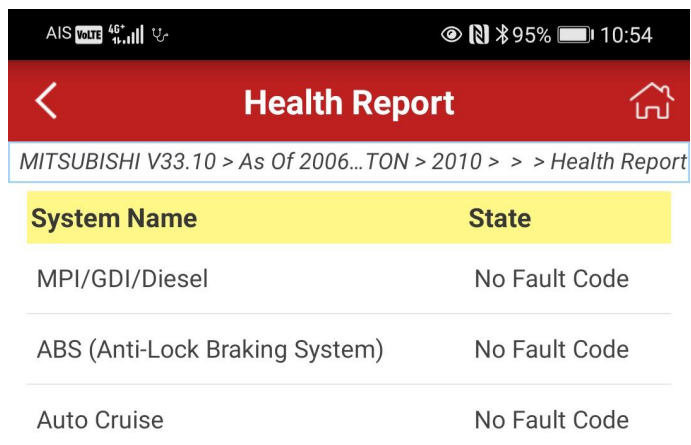
การวินิจฉัย CP 1

Health Report

MITSUBISHI V33.10 > As Of 2006...TON > 2010 > > > Health Report

System Name	State
MPI/GDI/Diesel	No Fault Code
ABS (Anti-Lock Braking System)	No Fault Code
Auto Cruise	No Fault Code
