# U-Car Grading Report

# U-car Grading Report

รุ่น	HONDA MOBILIO 1.5RS		
สี	White	หมายเลขทะเบียน (Plate number)	6กท7243
รุ่นปี	2017	เลขไมล์	213,555กม.
แบบ	เลขตัวถัง	MRHDD4870HP100941

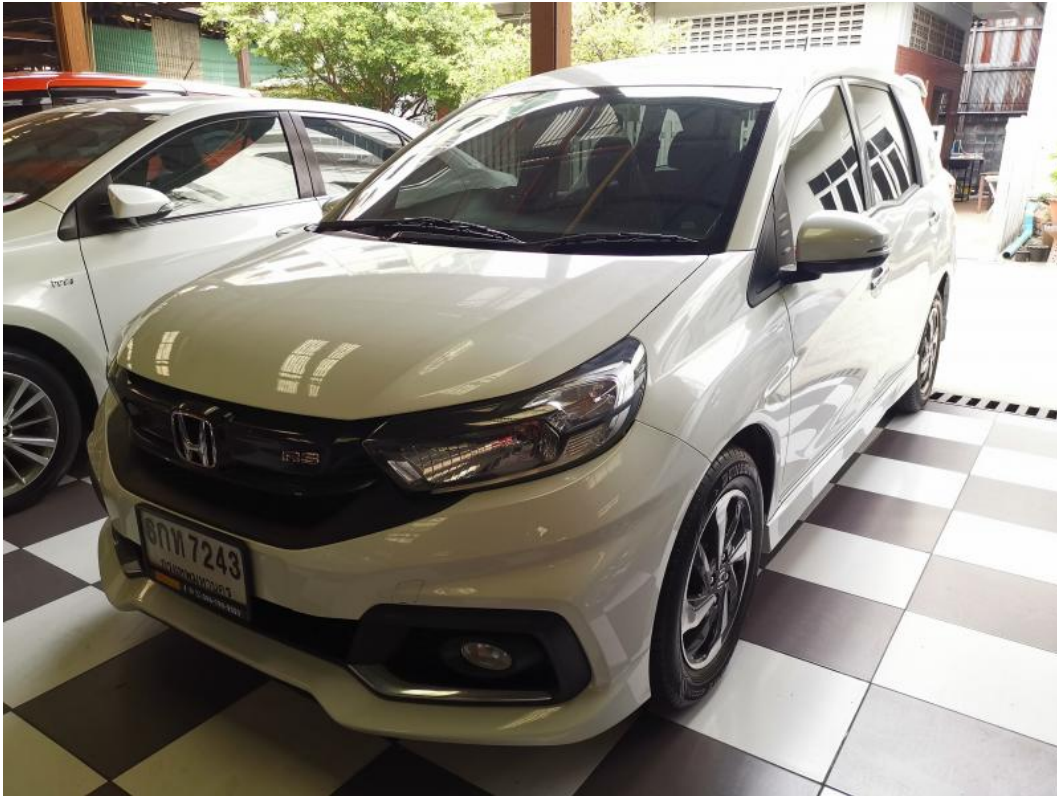
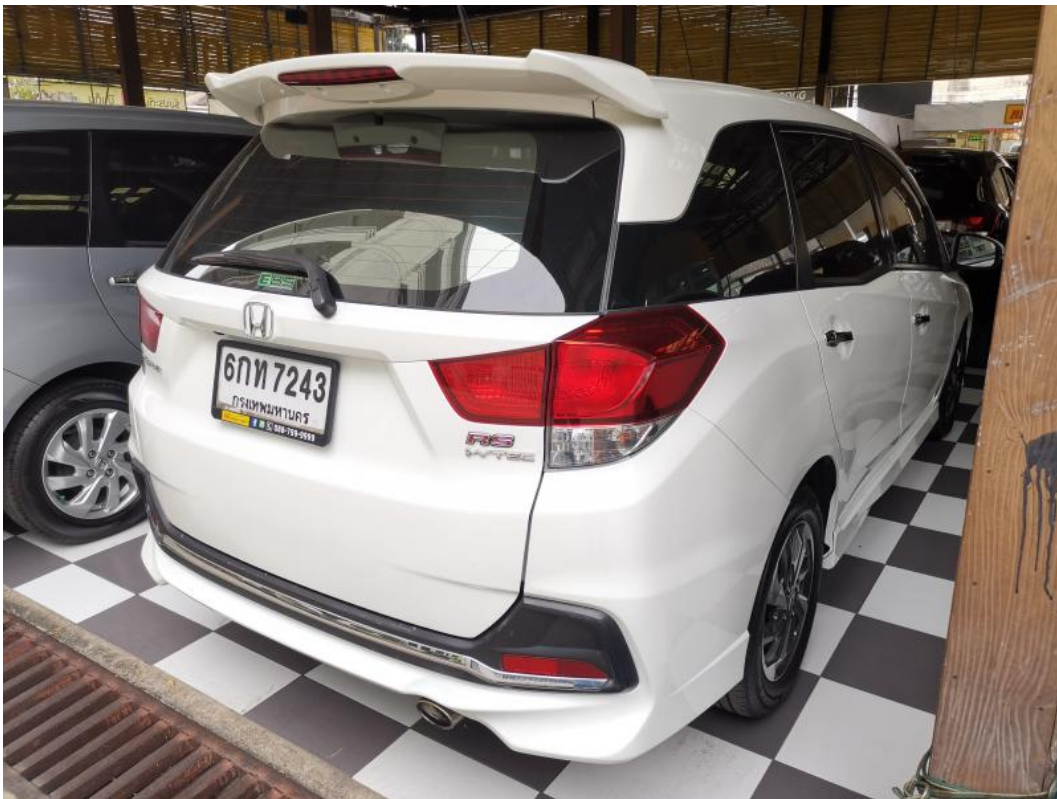
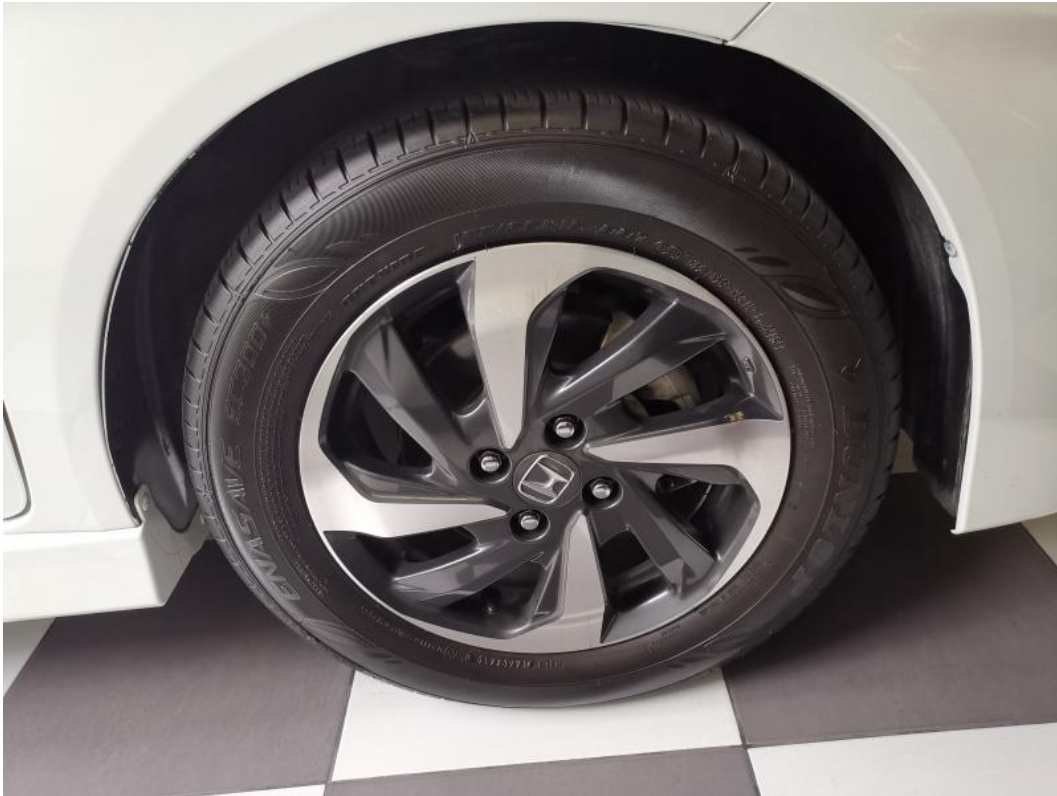
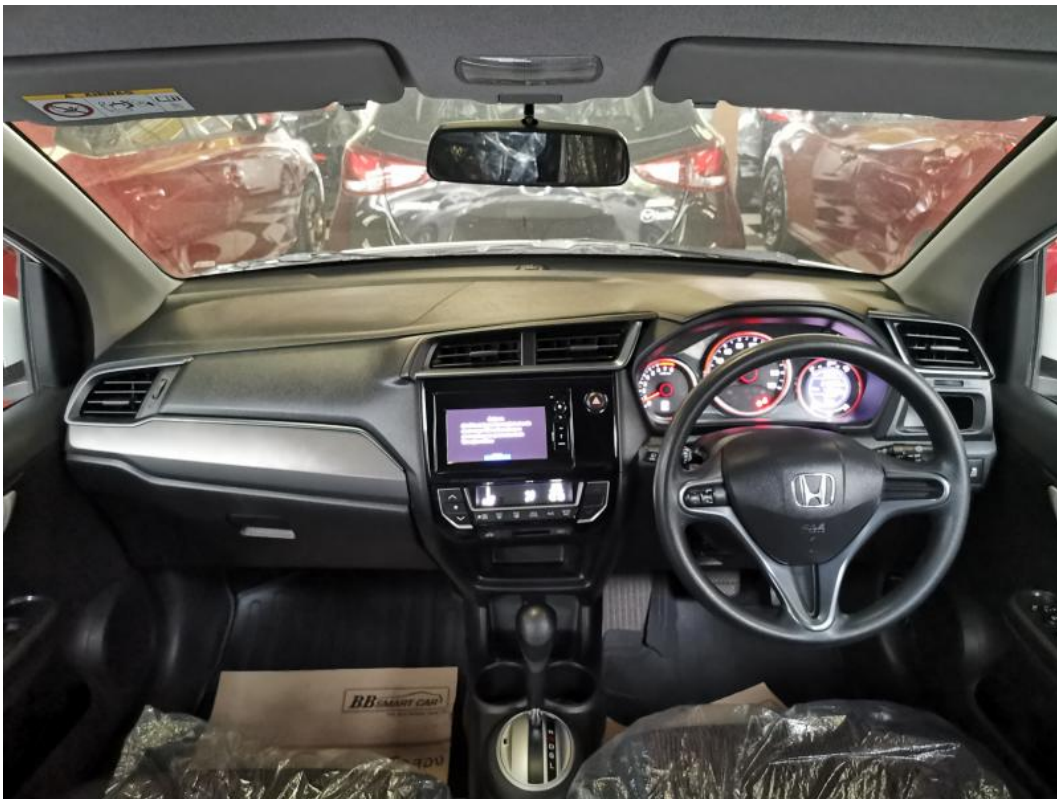
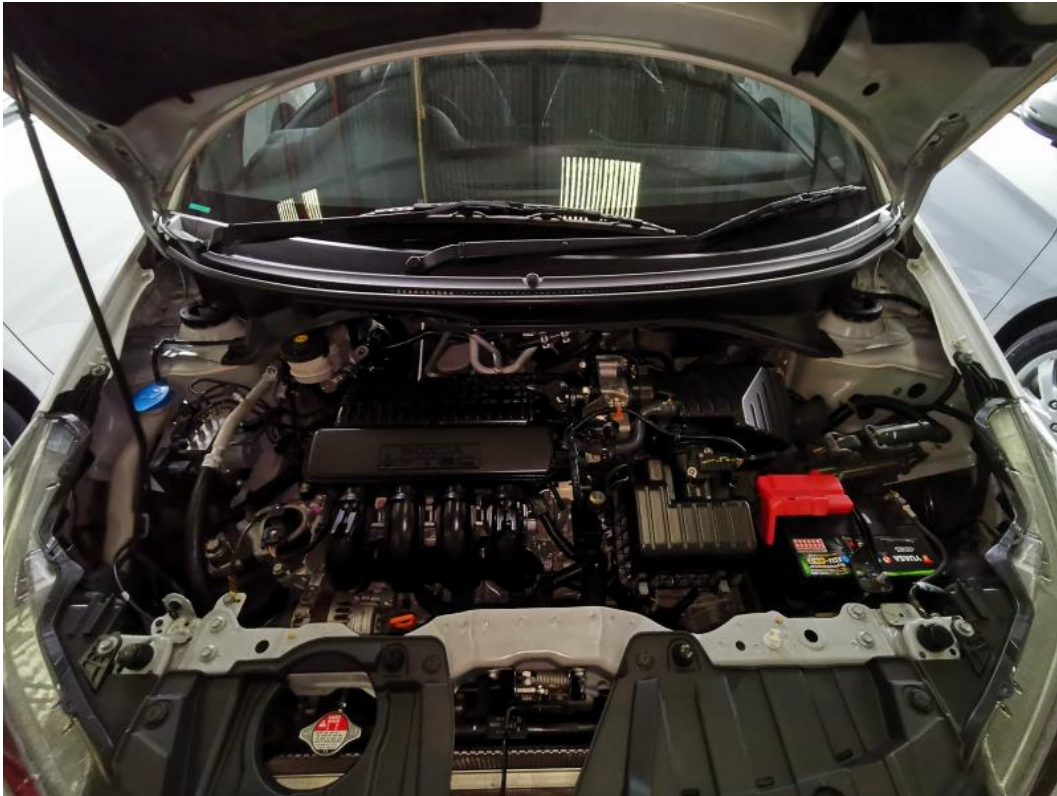
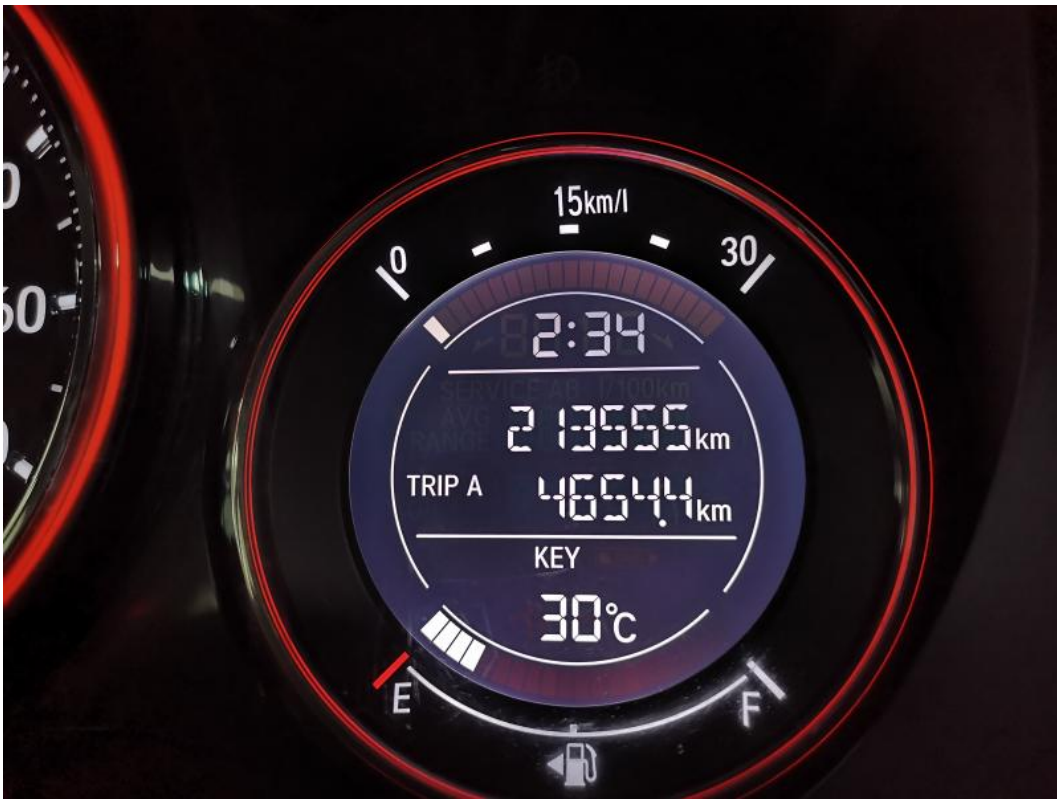
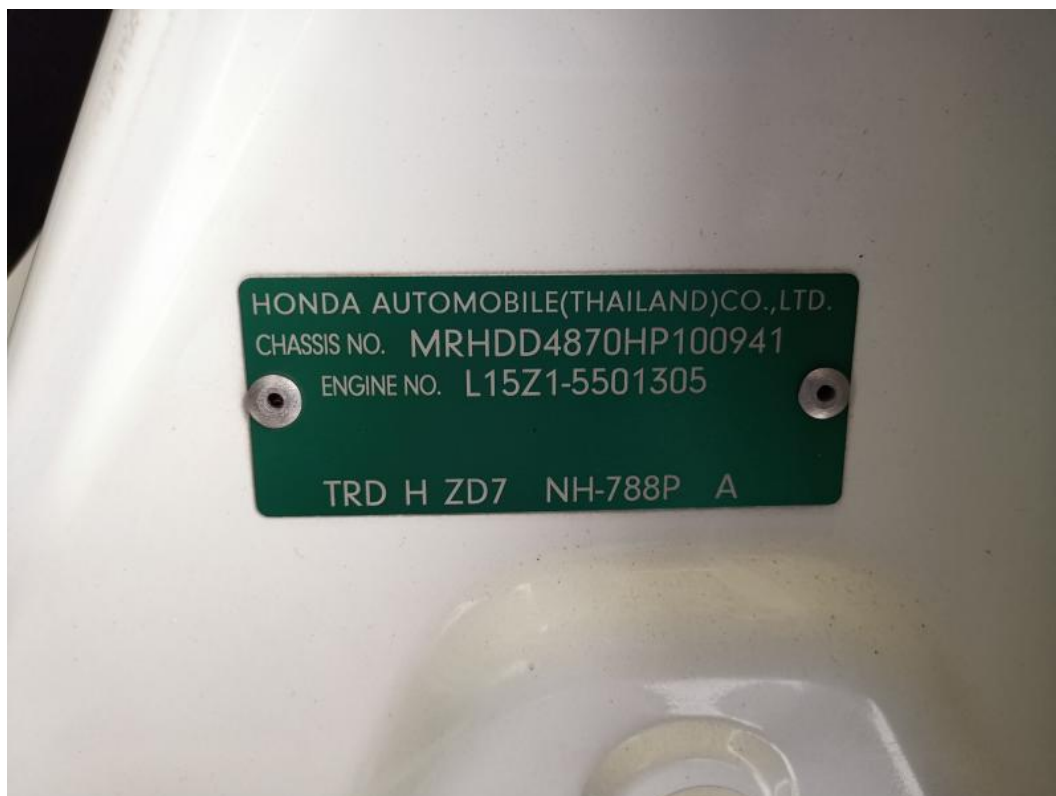
[หน้าต่าง]  
กระจกหน้ารถ หินกระเด็น บางส่วน

[ภายใน]  
การขับซี รอยย่น,รอยขีดข่วน มี  
ตกแดงอื่นๆ รอยขีดข่วน บางส่วน  
Headliner รอยย่น SS
