U-Car Grading Report

U-car Grading Report

รุ่น	TOYOTA COROLLA ALTIS 1.6		
สี	เทา	หมายเลขทะเบียน (Plate number)	7กฟ4436
รุ่นปี	2018	เลขไมล์	38,795กม.
แบบ	เลขตัวถัง	MR053REH504589499

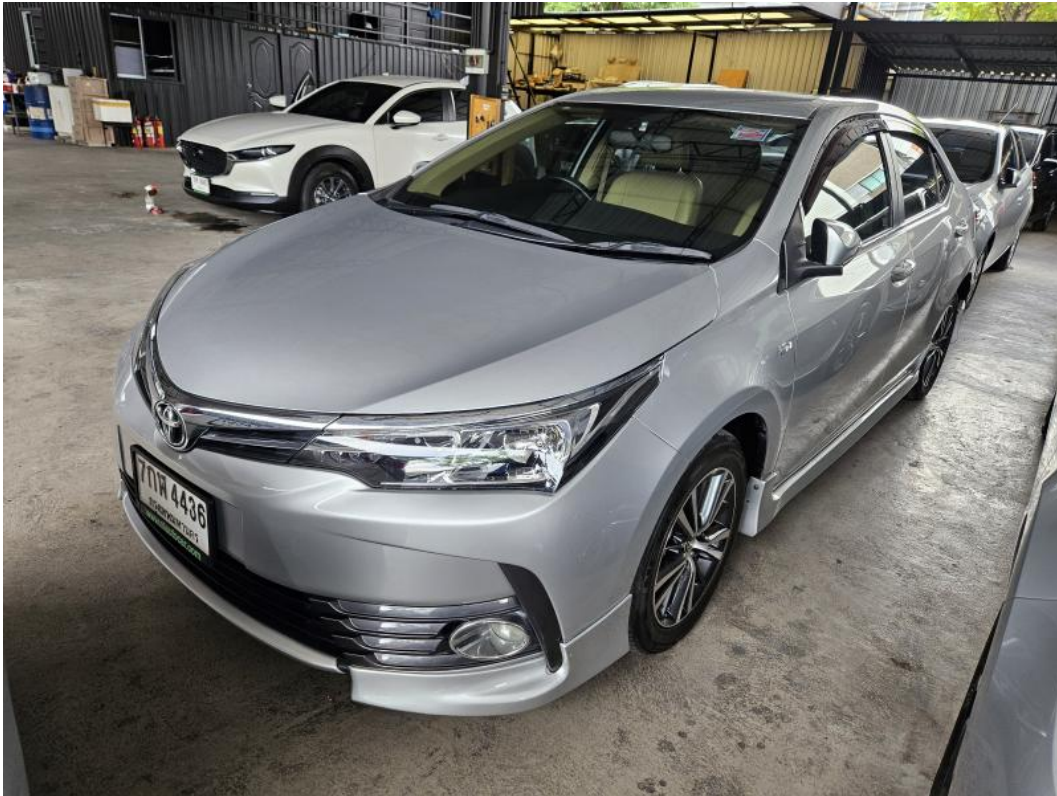
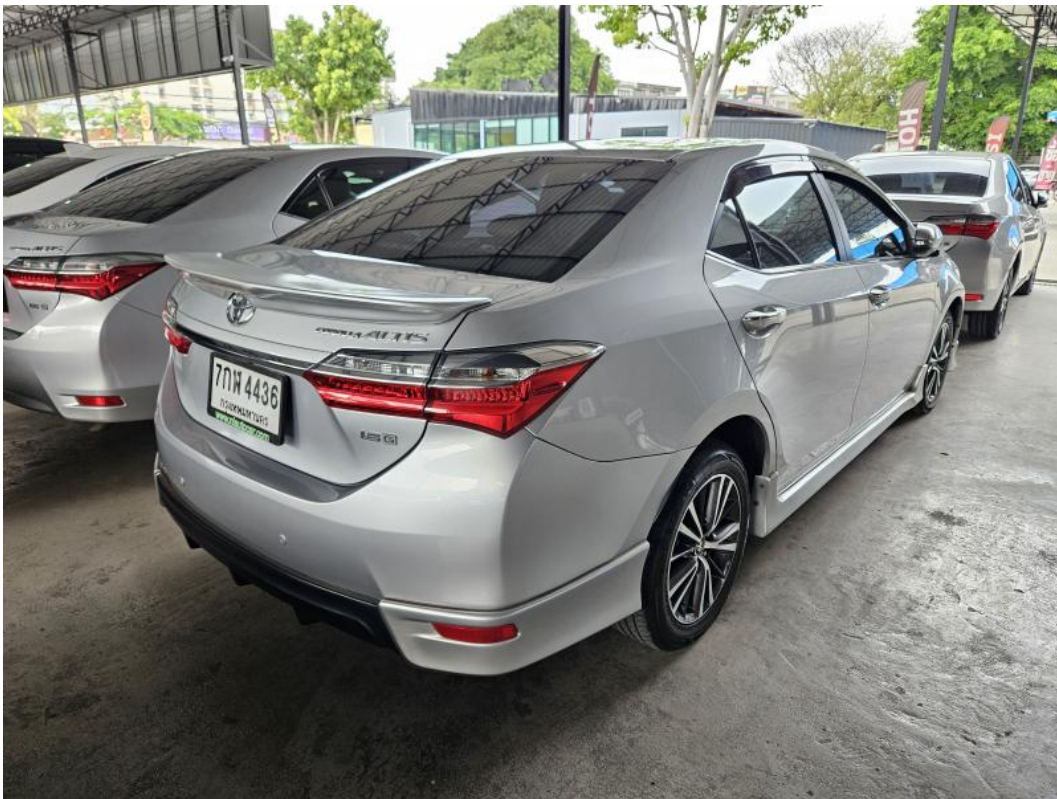
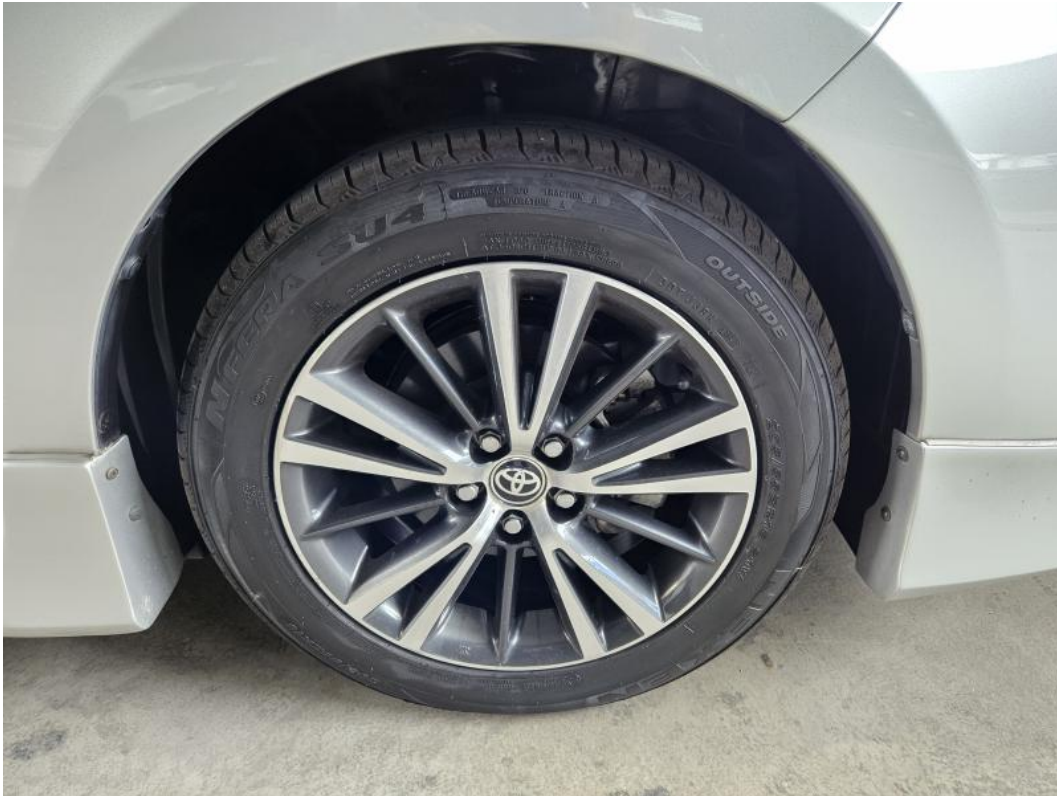
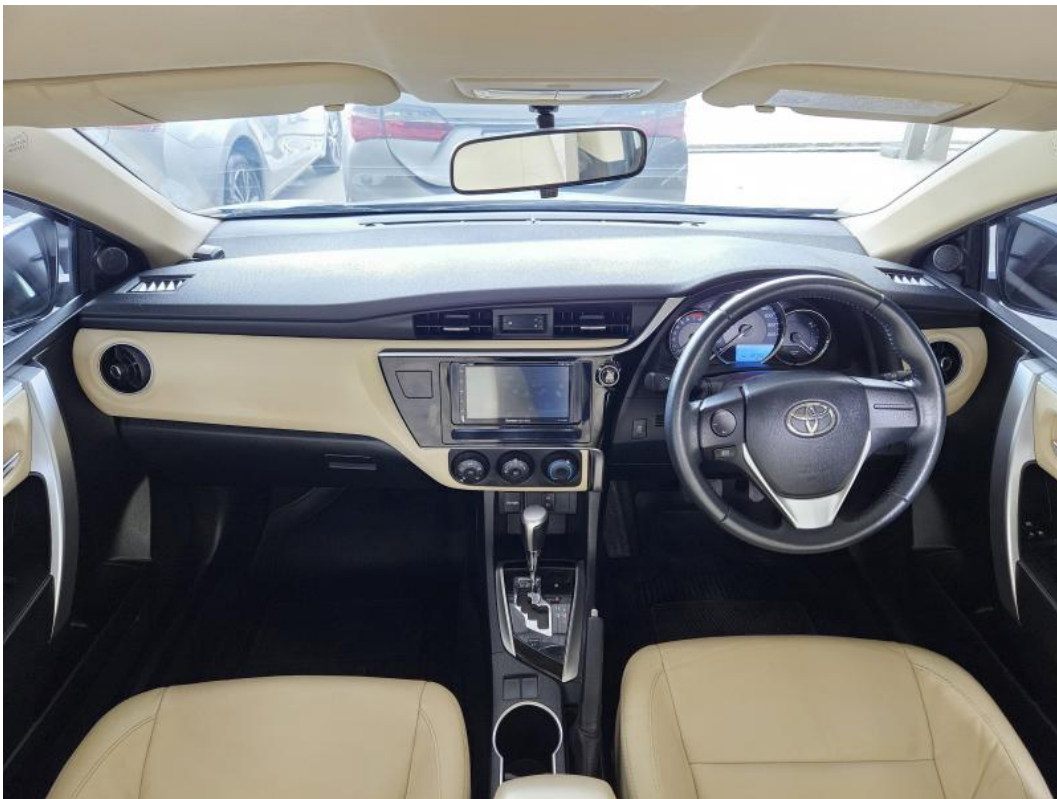
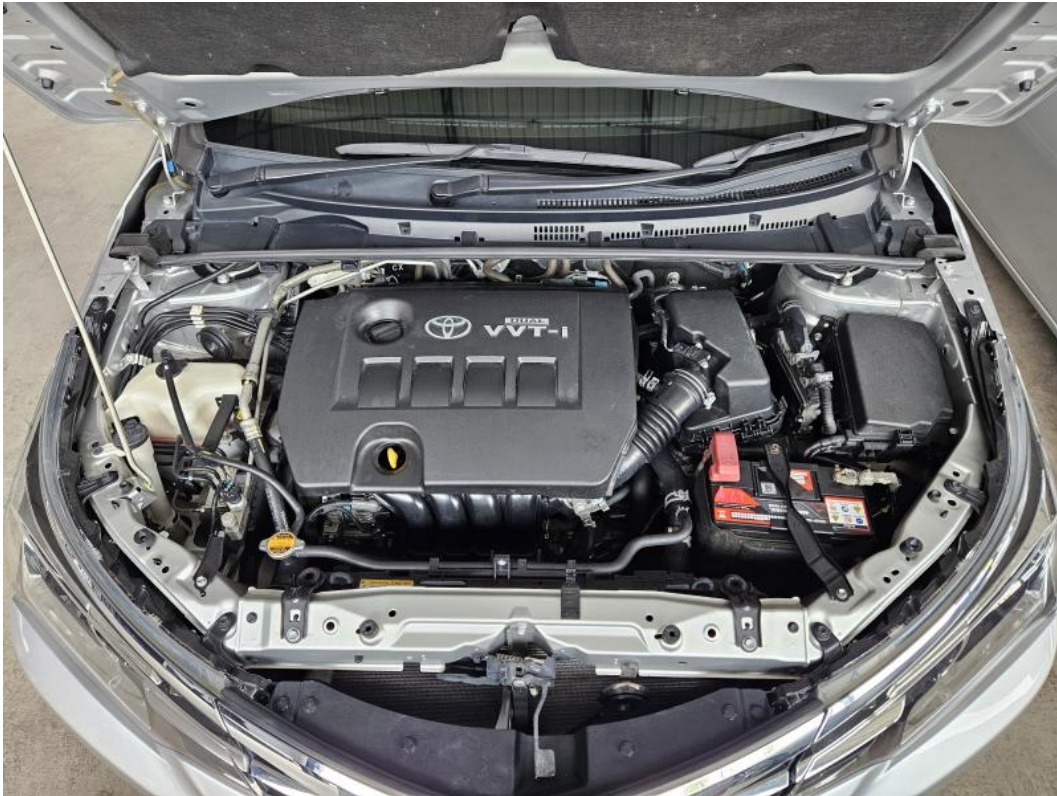
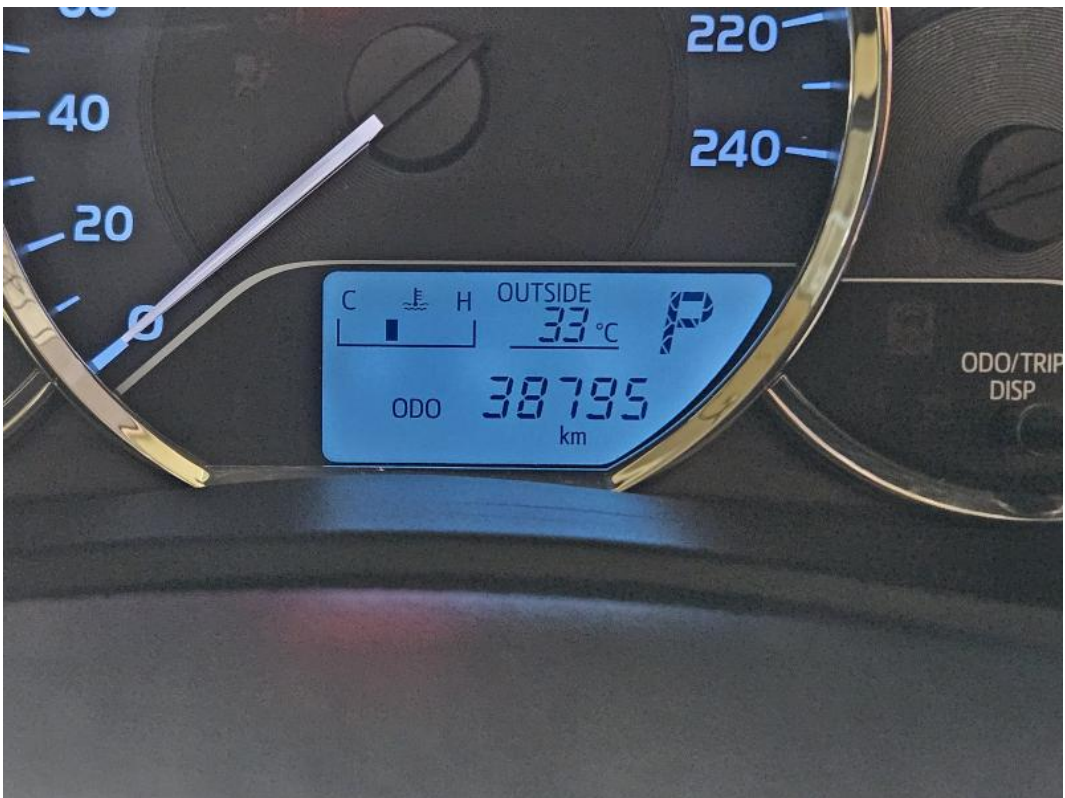
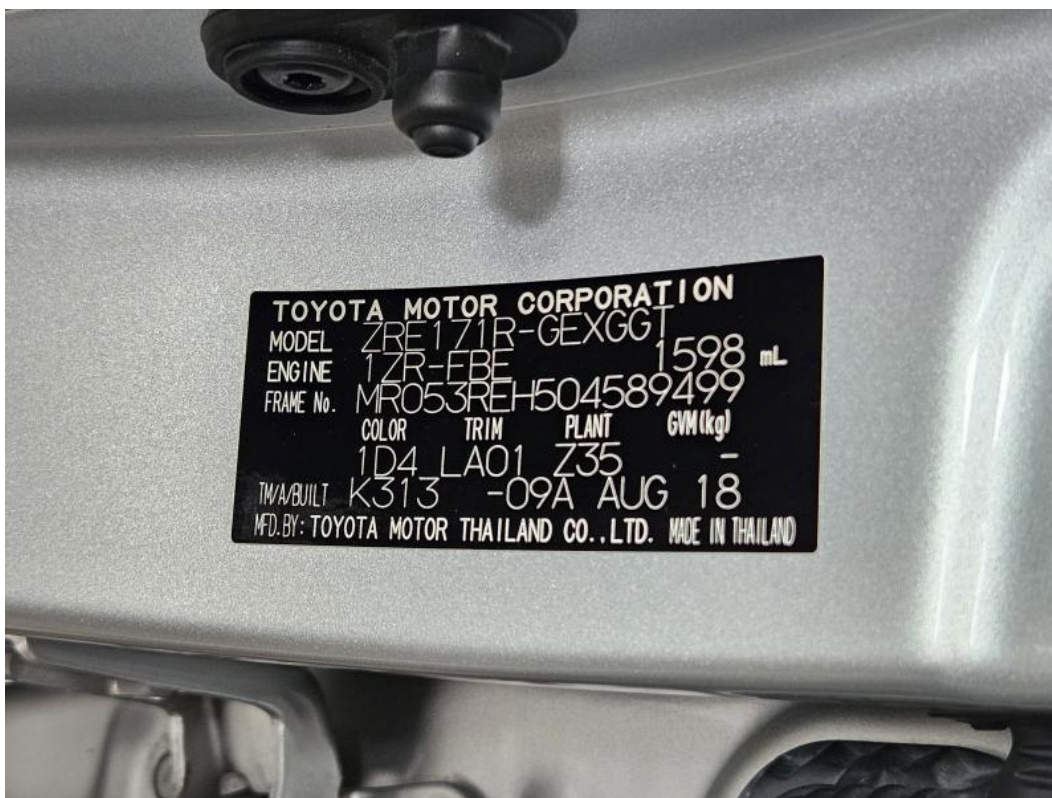
บังโคลนหน้า(ฝั่งซ้าย) เปลี่ยน
ประตูหน้า (ฝั่งซ้าย) เปลี่ยน
ฝาปิดท้าย/ฝากระโปรงหลัง เปลี่ยน

[สถานที่ประวัติการซ่อม]
กระโหลกบังโคลน (ฝั่งซ้าย) ความเสียหาย
แผงตั้งท้าย เปลี่ยน

The beam in the rear bumper has been changed.
[บันทึก]
พื้นท้าย/หลุมยางอะไหล่ ความเสียหายเล็กน้อย มี
แฮชซีหลัง (ฝั่งขวา) ความเสียหายเล็กน้อย มี
แฮชซีหลัง (ฝั่งซ้าย) ความเสียหายเล็กน้อย มี

[ภายใน]
หัวเกียร์ รอยย่น/ถลอก มี
แผงพลาสติกอื่นๆ รอยขีดข่วน บางส่วน
