U-Car Grading Report

รายงานผลการตรวจเช็คสภาพรถยนต์
ภายใต้การดูแลของสมาคมการประเมินสภาพรถยนต์ประเทศไทย

รุ่น	MAZDA MAZDA2 1.5		
สี	White	หมายเลขทะเบียน (Plate number)	5กน5806
รุ่นปี	2016	เลขไมล์	106,725กม.
แบบ	เลขตัวถัง	MM8DL2SSA0W207292

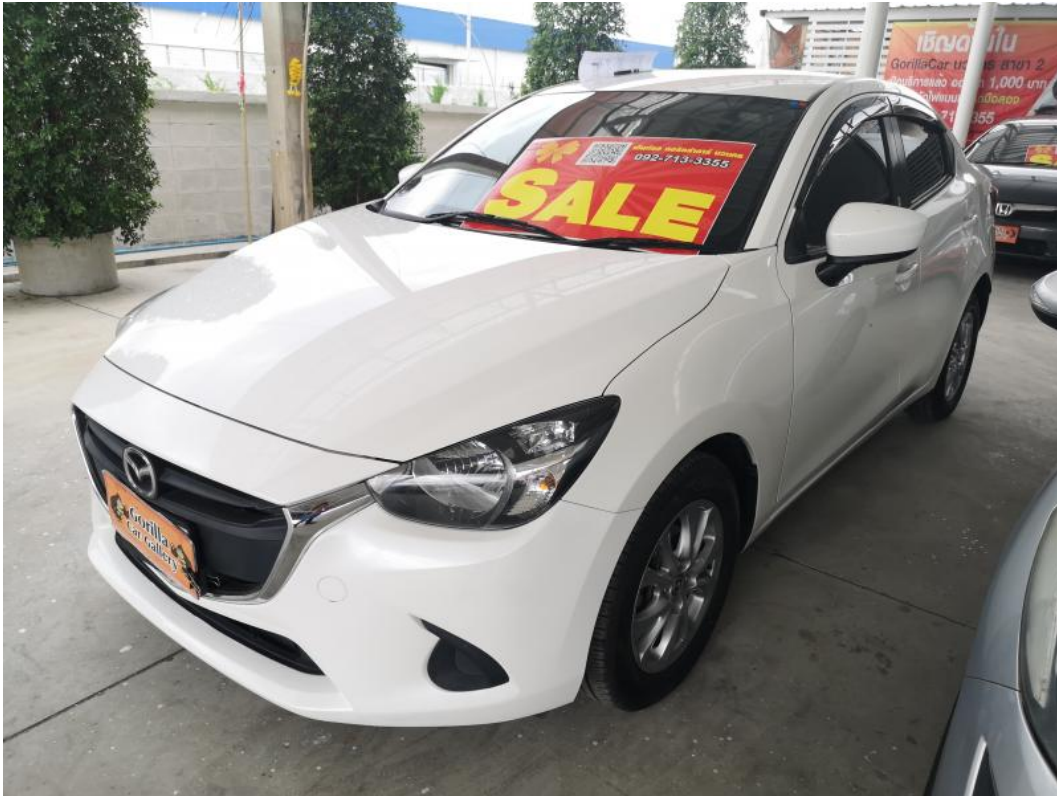
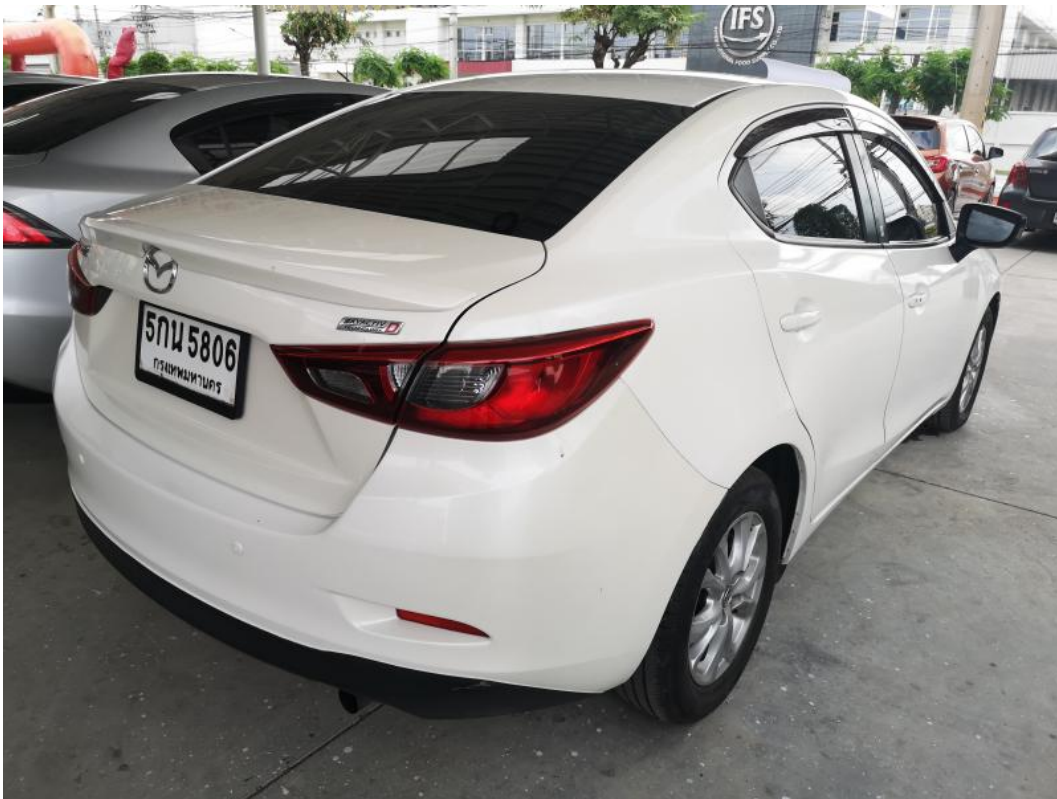
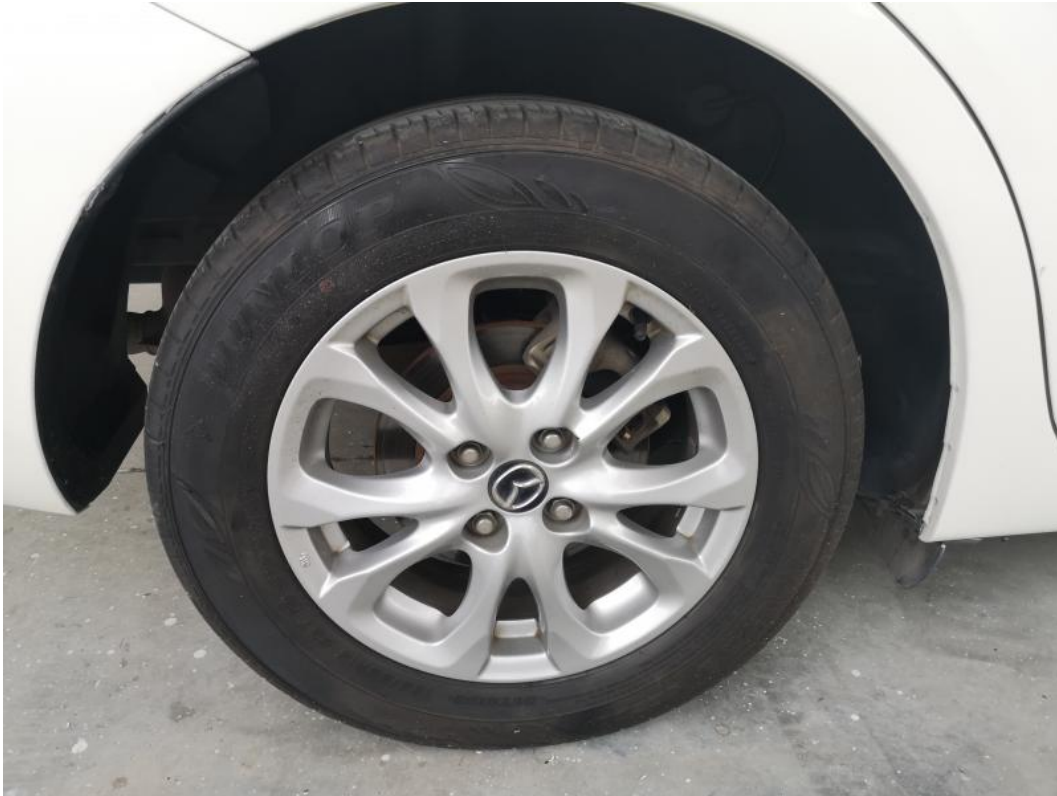
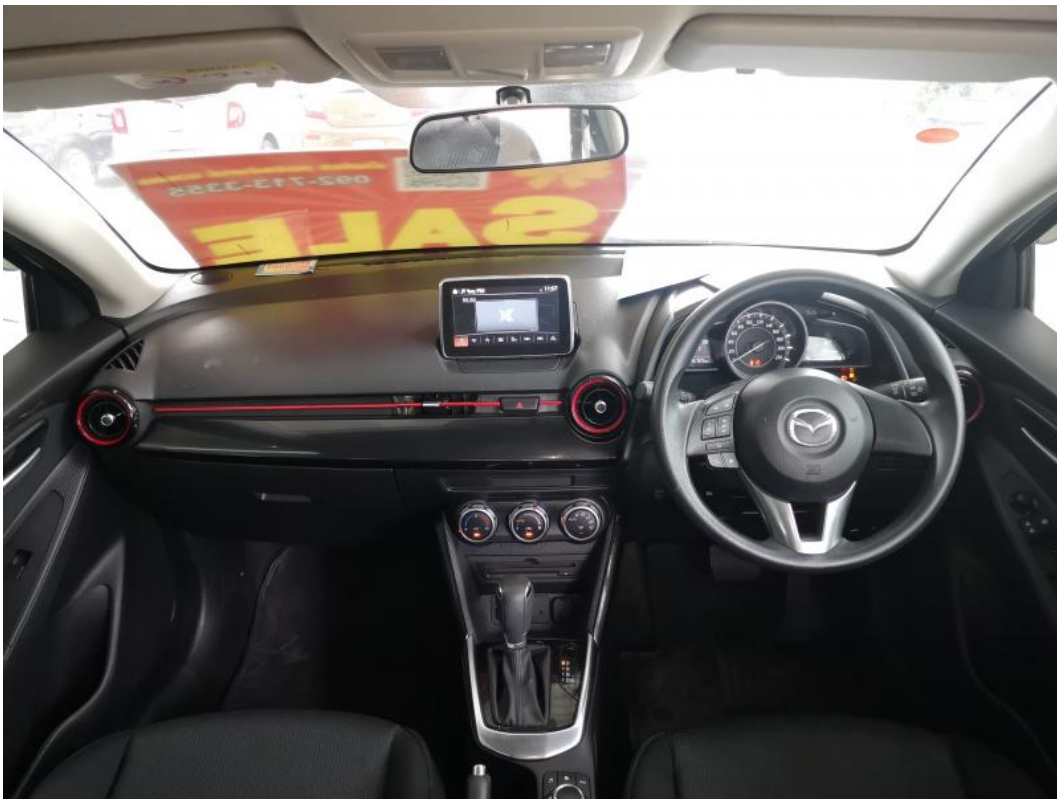
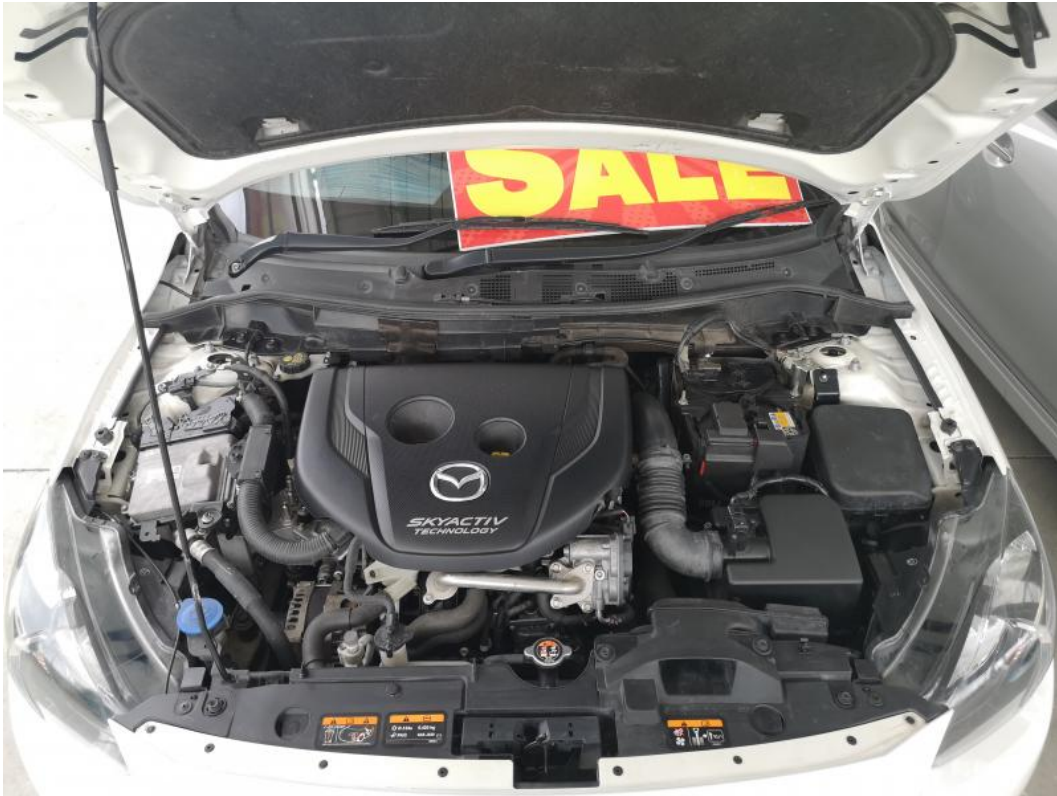
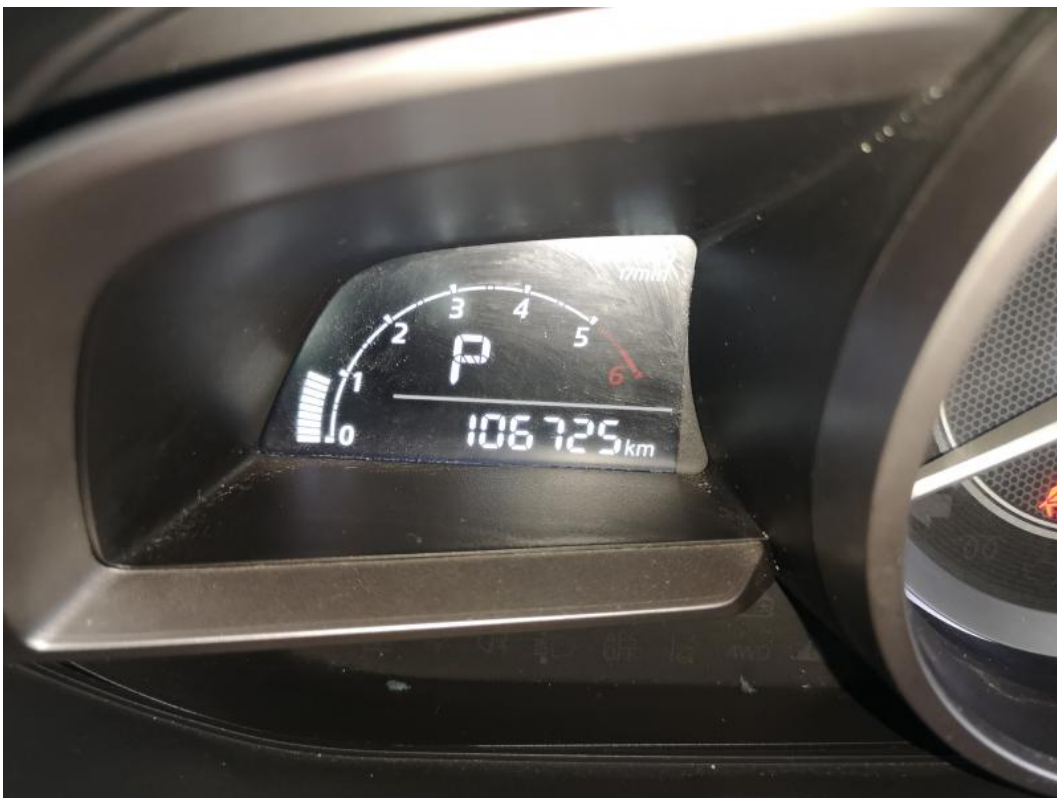
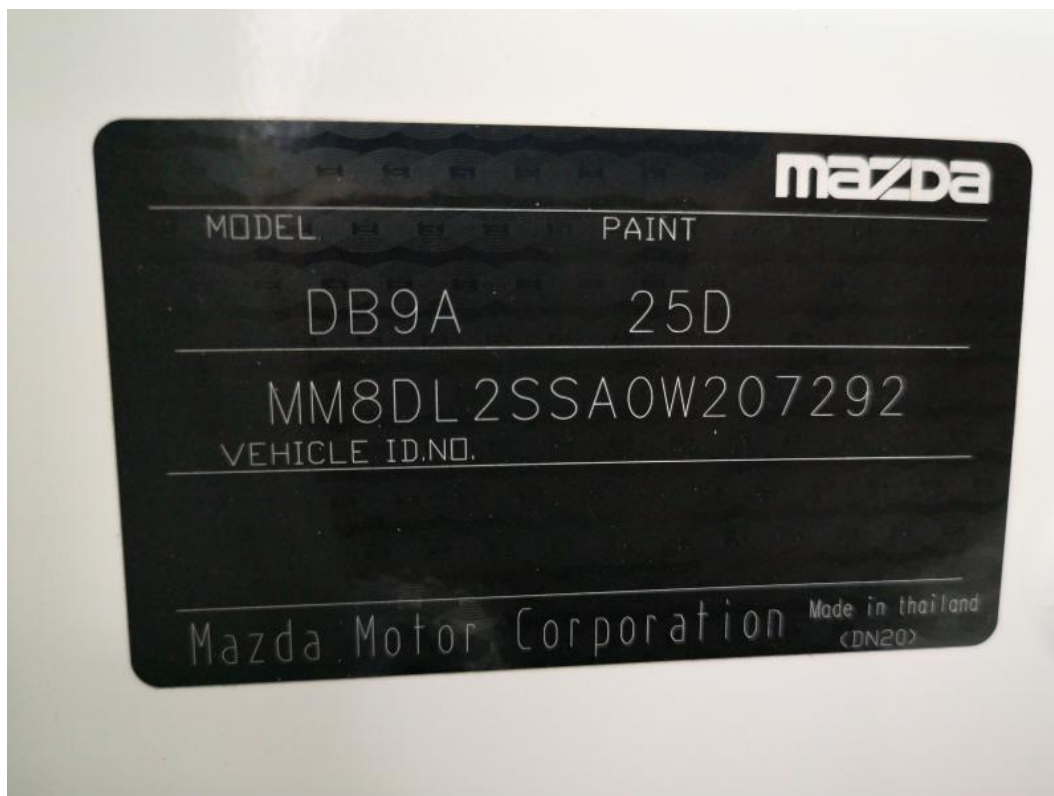
MAZDA V42.00 > Automatically Search > Health Reports

System Name	State
ABS (Anti-Lock Brake System)	No Fault Code
BCM#1 (Body Control Module)	No Fault Code
EATC#1 (Electronic Air Temperature Controller)	No Fault Code
CMU (Connectivity Master Unit)	No Fault Code
DCDC (DC To DC Converter Control Module)	No Fault Code
EPS (Electronic Power Steering)	No Fault Code
ESU (Electric Supply Unit)	No Fault Code
IC (Instrument Cluster)	No Fault Code
PCM (Powertrain Control Module)	No Fault Code
RCM (Restraint Control Module)	No Fault Code
SSU#1 (Start Stop Unit)	No Fault Code
TCM (Transmission Control Module)	No Fault Code
