# U-Car Grading Report

รายงานผลการตรวจเช็คสภาพรถยนต์  
ภายใต้การดูแลของสมาคมการประเมินสภาพรถยนต์ประเทศญี่ปุ่น

รุ่น	TOYOTA YARIS 1.2 E		
สี	White	หมายเลขทะเบียน (Plate number)	3กย8805
รุ่นปี	2014	เลขไมล์	136,958กม.
แบบ	เลขตัวถัง	MR2K39F3201052030	
หมายเหตุ	ทำสีใหม่ด้วยสีเดิม

โครงสร้าง	★★★★☆
ภายนอก	★★★★★
ภายใน	★★★★★
เครื่องยนต์	สภาพดี
วันที่ตรวจสอบ	2019/9/30
สาขา	Yo Ratchada
ที่อยู่

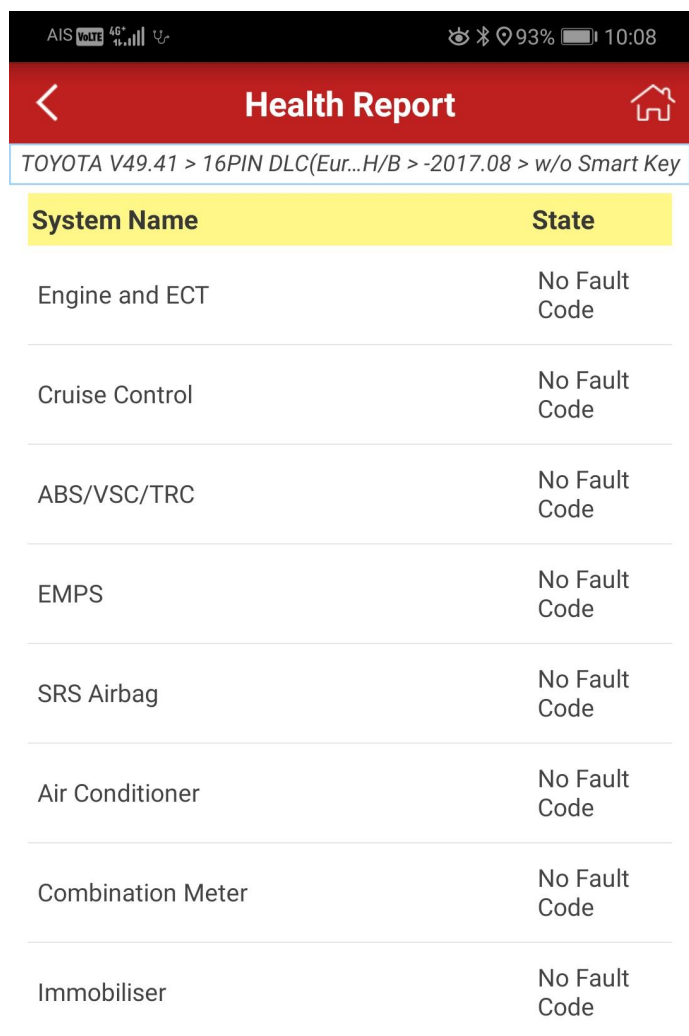
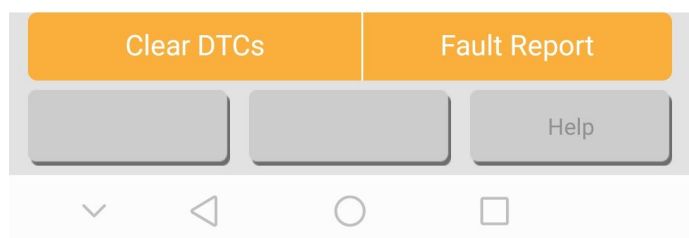
### Health Report

TOYOTA V49.41 > 16PIN DLC(Eur...H/B > -2017.08 > w/o Smart Key

System Name	State
Engine and ECT	No Fault Code
Cruise Control	No Fault Code
ABS/VSC/TRC	No Fault Code
EMPS	No Fault Code
SRS Airbag	No Fault Code
Air Conditioner	No Fault Code
Combination Meter	No Fault Code
Immobiliser	No Fault Code
