# U-Car Grading Report

# U-car Grading Report

รุ่น	HONDA HR-V 1.8		
สี	ขาว	หมายเลขทะเบียน (Plate number)	9กธ1713
รุ่นปี	2019	เลขไมล์	110,505กม.
แบบ	เลขตัวถัง	MRHRU5870LP102265

# หมายเหตุเกี่ยวกับสภาพของรถยนต์

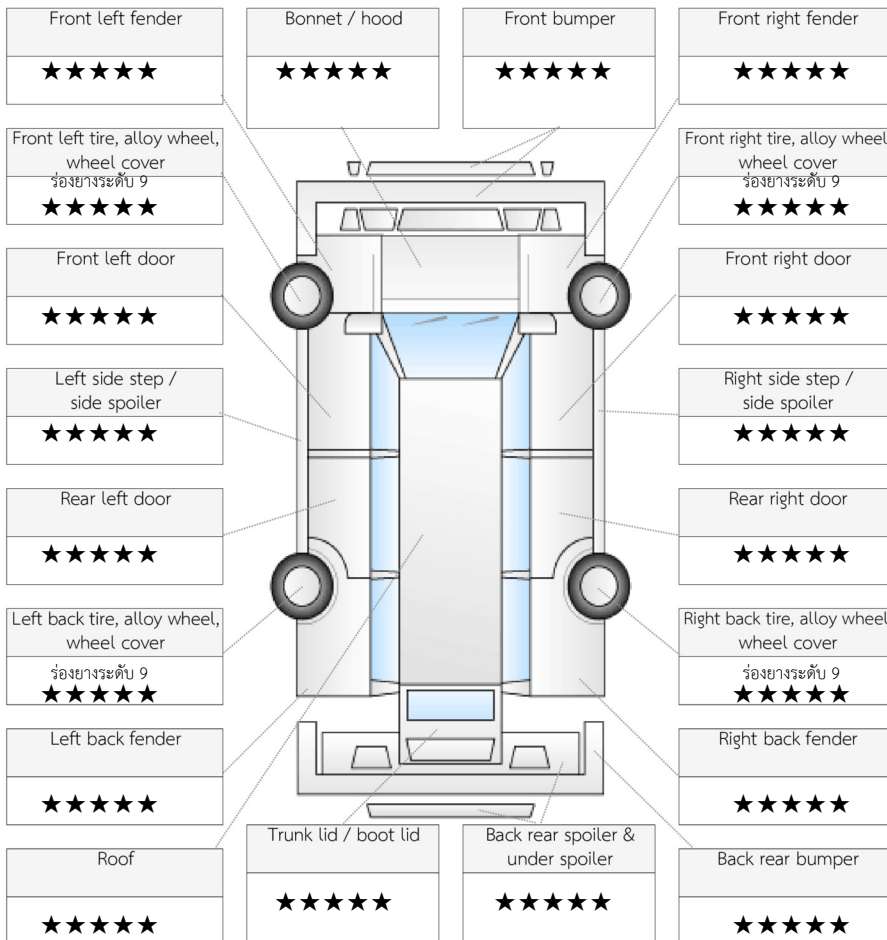
ฝากระโปรงหน้า เปลี่ยน  
บังโคลนหน้า(ฝั่งซ้าย) เปลี่ยน

[สถานที่ประวัติการซ่อม]  
แชสซีหลัง (ฝั่งขวา) ความเสียหาย  
คานหม้อน้ำ เปลี่ยน  
แผงตั้งท้าย บุป

คานในกันชนเปลี่ยน  
เพลทขาดชำรุด  
ฝากระโปรงหลังเคาะซ่อม  
[บันทึก]  
กระโหลกบังโคลน (ฝั่งซ้าย) ความเสียหายเล็กน้อย มี  
พื้นท้าย/หลุมยางอะไหล่ ความเสียหายเล็กน้อย มี

[หน้าต่าง]  
กระจกหน้ารถ หินกะเทาะ บางส่วน

[ภายใน]  
แผงพลาสติกอื่นๆ รอยขีดข่วน บางส่วน  
ผ้าหลังคา คราบ เล็กน้อย
