U-Car Grading Report

U-car Grading Report

รุ่น	TOYOTA CAMRY 2.4G		
สี	Black	หมายเลขทะเบียน (Plate number)	1ขฐ4926
รุ่นปี	2012	เลขไมล์	200,173กม.
แบบ	เลขตัวถัง	MR053BK4007048053

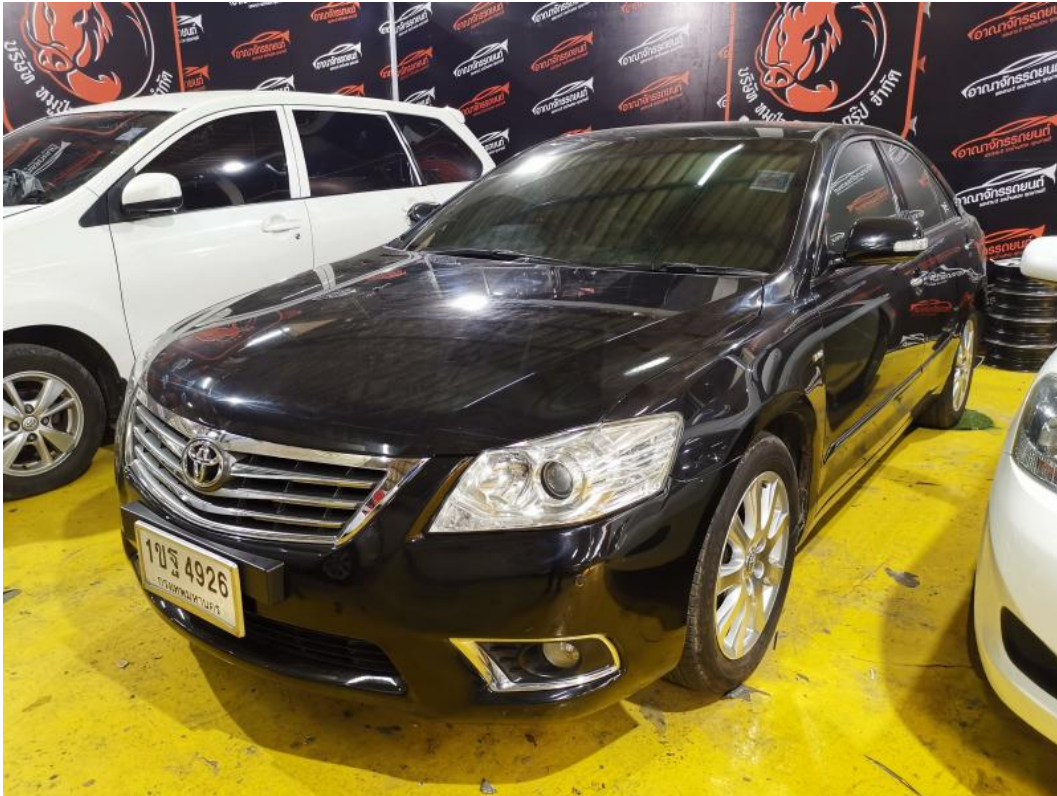
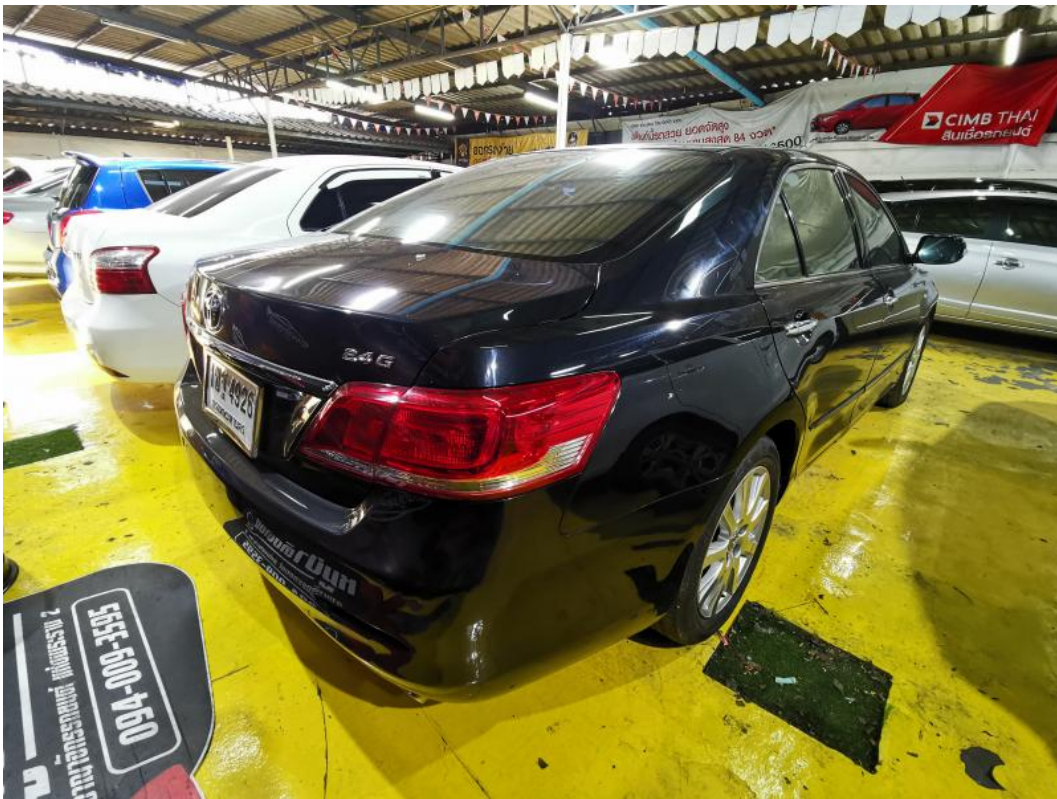
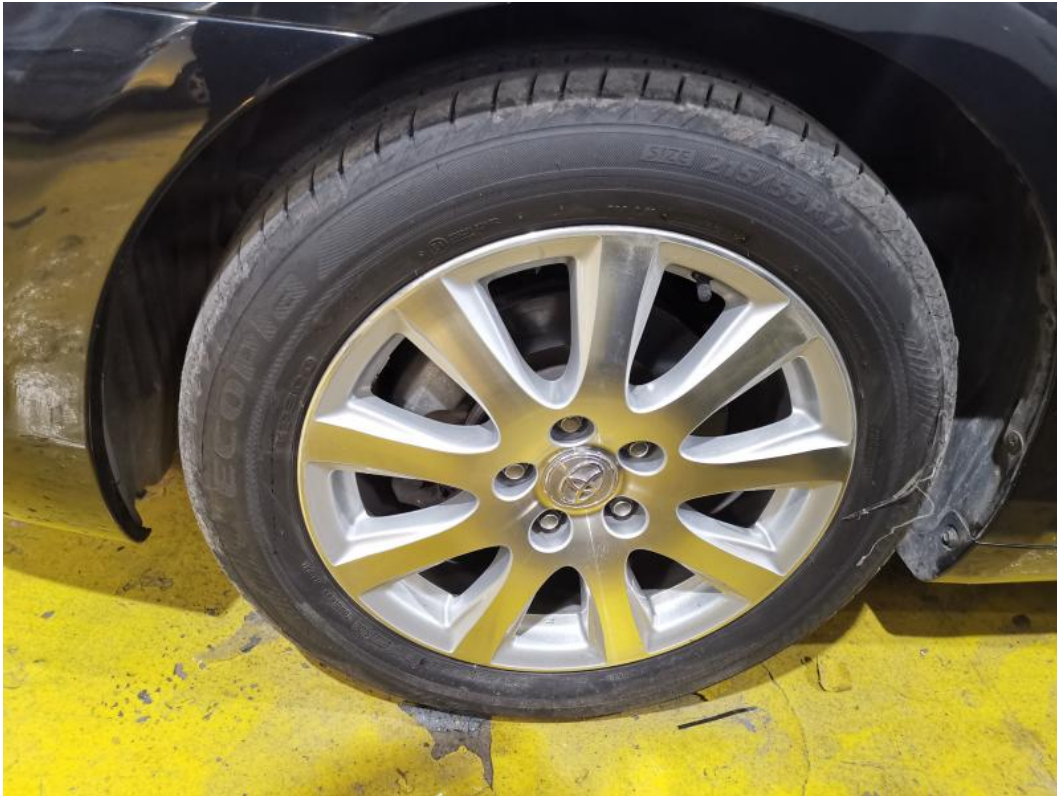
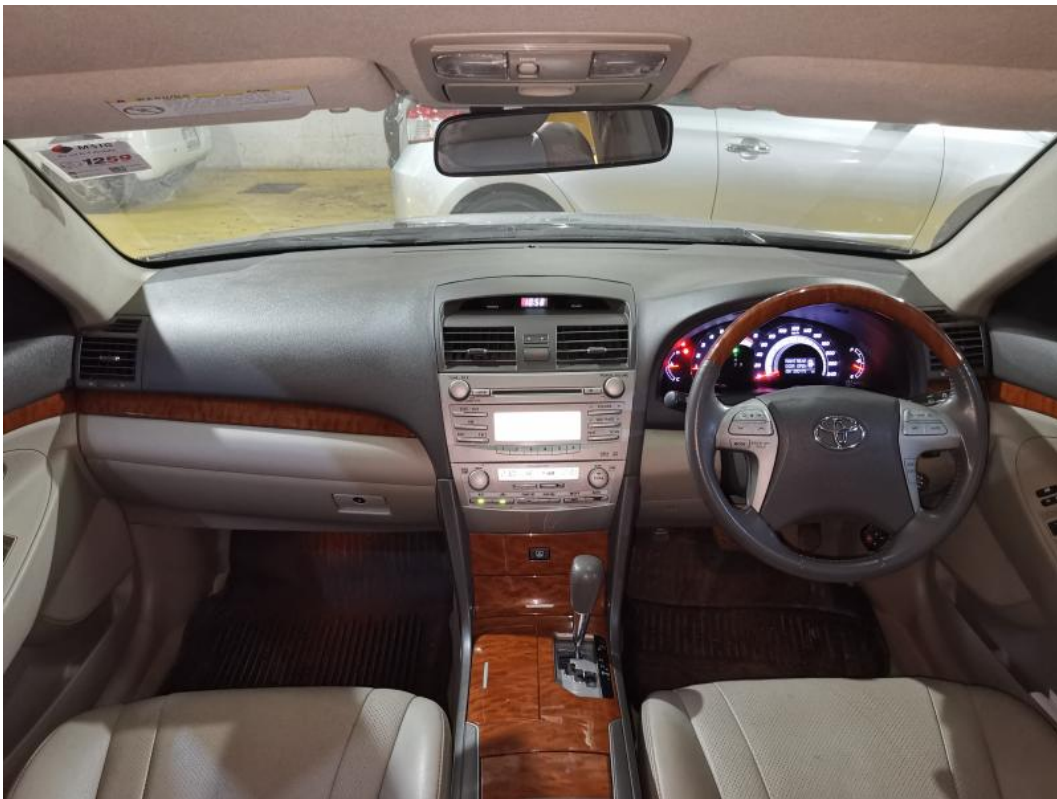
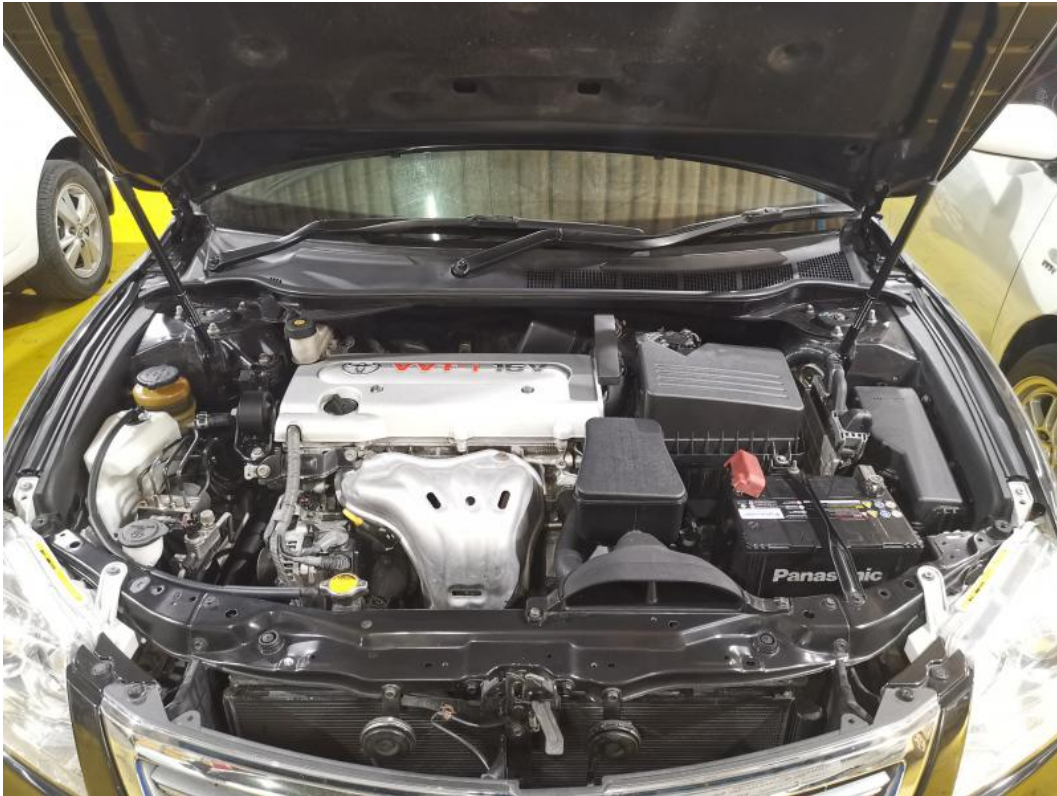
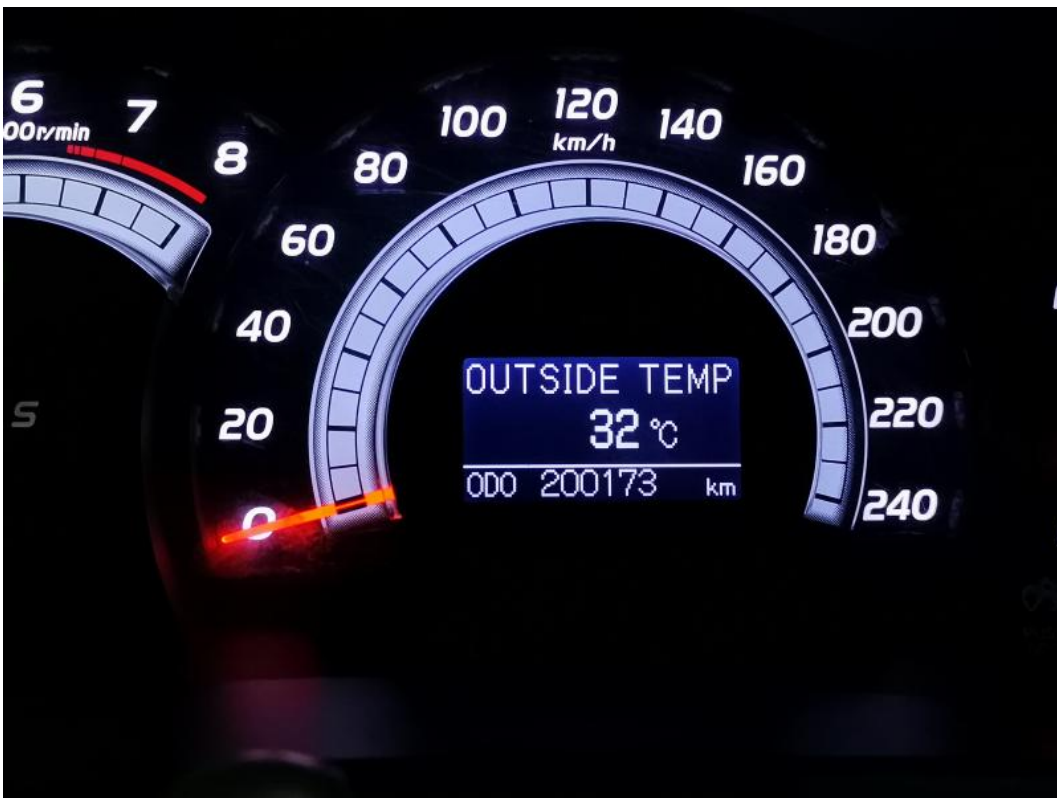
The car used to be gas, then remove the gas [บันทึก]
Rear Floor/Trunk Floor ความเสียหายเล็กน้อย มี

[หน้าต่าง]
กระจกหน้ารถ หินกระเด็น บางส่วน

[ภายใน]
การขับที่ รอยย่น,รอยขีดข่วน มี ตกแต่งอื่นๆ รอยขีดข่วน บางส่วน
Headliner คราบ SS
Headliner รอยย่น SS
