# U-Car Grading Report

รายงานผลการตรวจเช็คสภาพรถยนต์  
ภายใต้การดูแลของสมาคมการประเมินสภาพรถยนต์ประเทศไทย

รุ่น	TOYOTA HILUX VIGO 2.5		
สี	เทา	หมายเลขทะเบียน (Plate number)	ถส2277
รุ่นปี	2013	เลขไมล์	238,529กม.
แบบ	เลขตัวถัง	MR0CR12G302527356

เครื่องยนต์	สภาพดี
วันที่ตรวจสอบ	2024/6/17
สาขา	Nhu Rod Ban
ที่อยู่	ราชบุรี

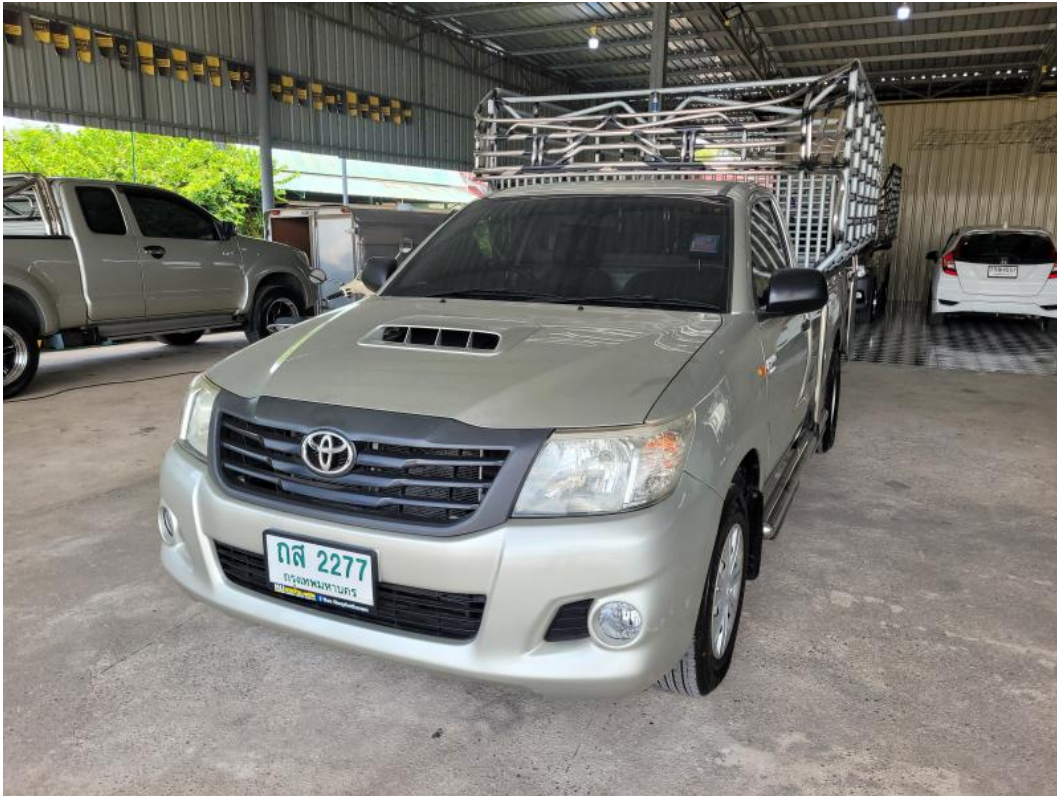
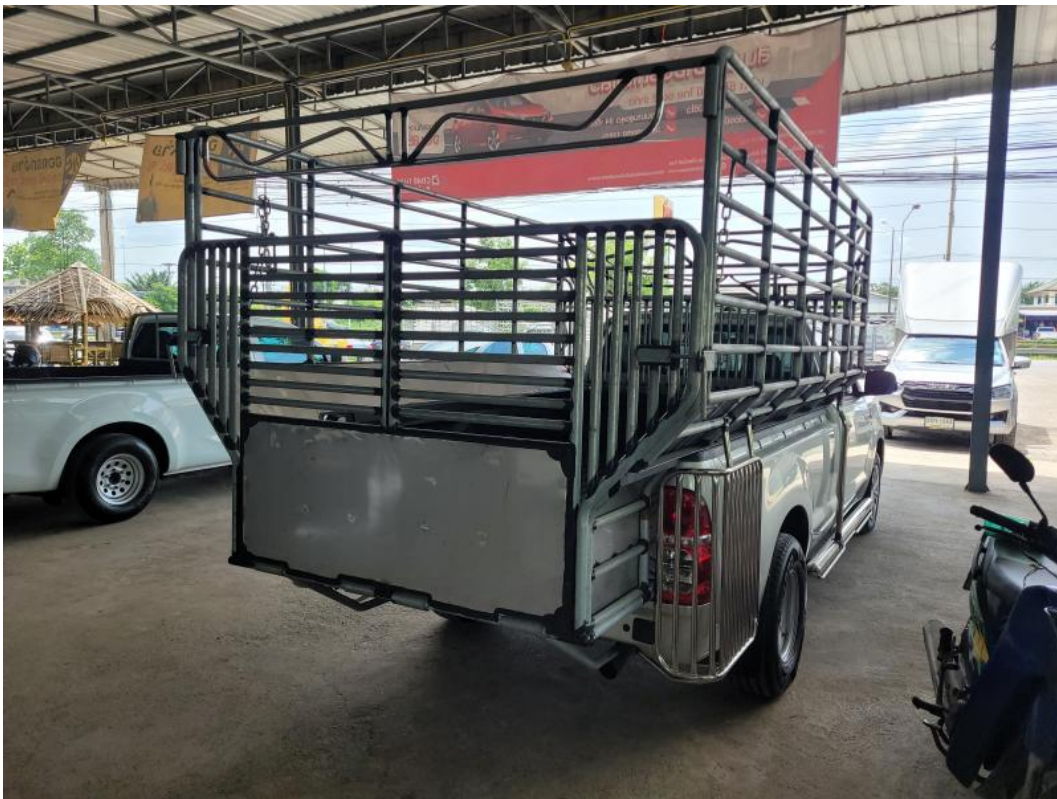
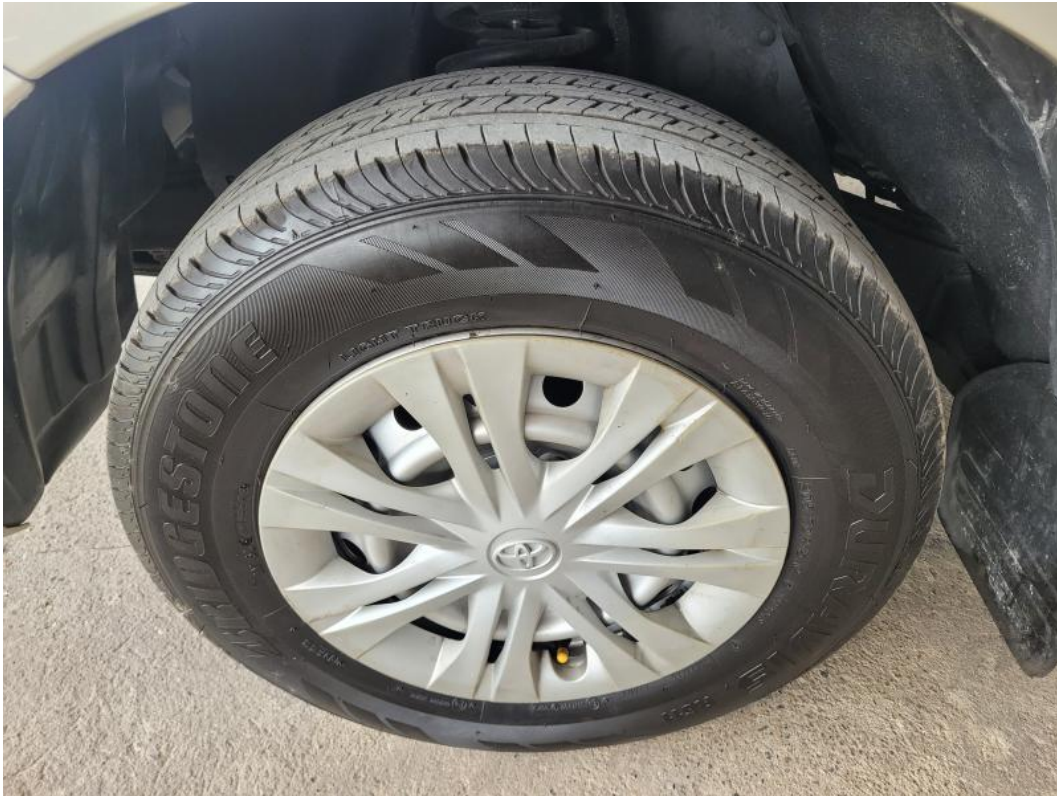
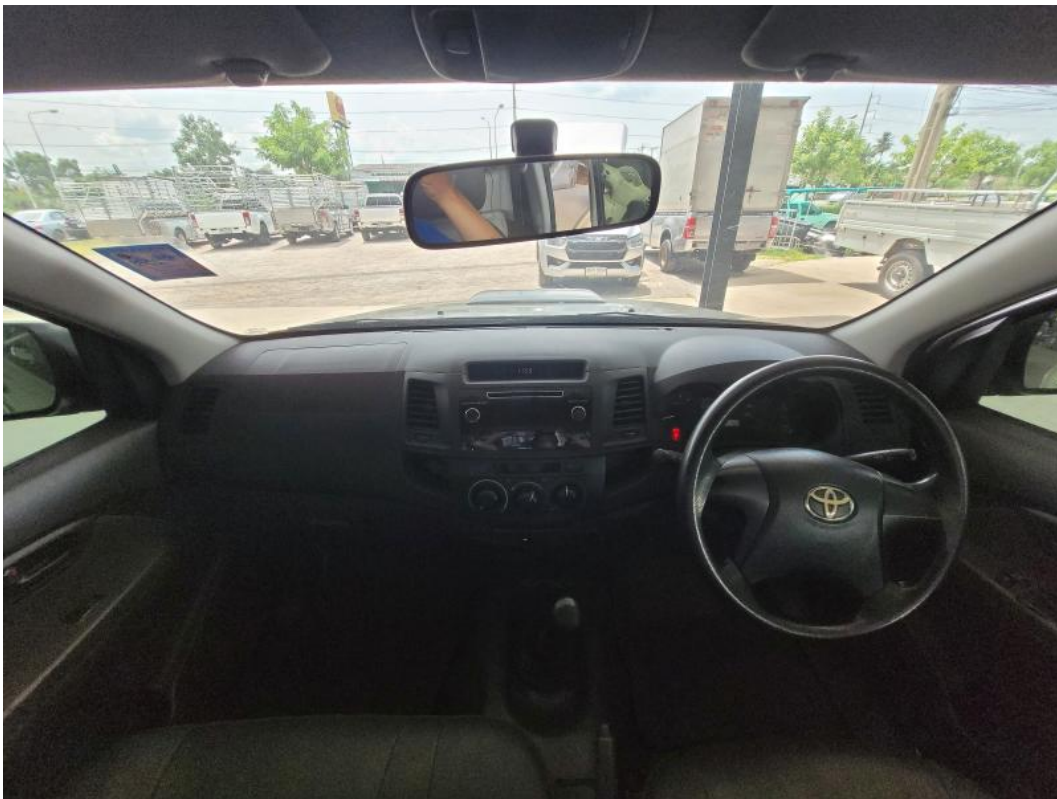
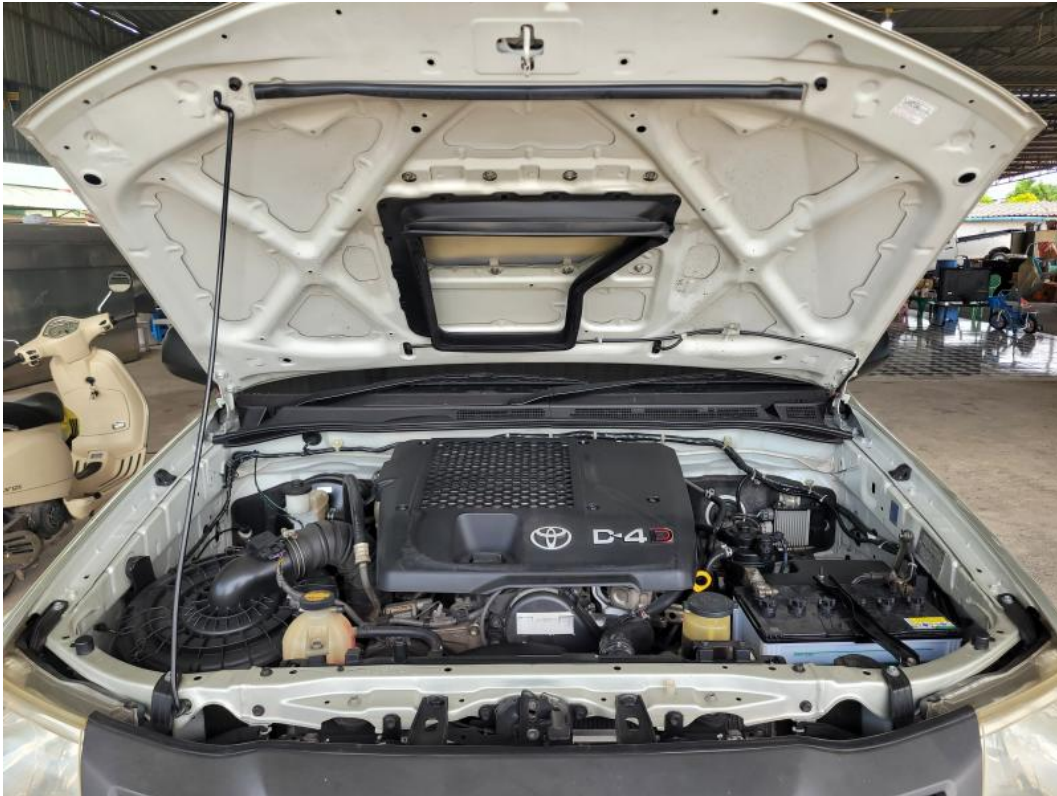
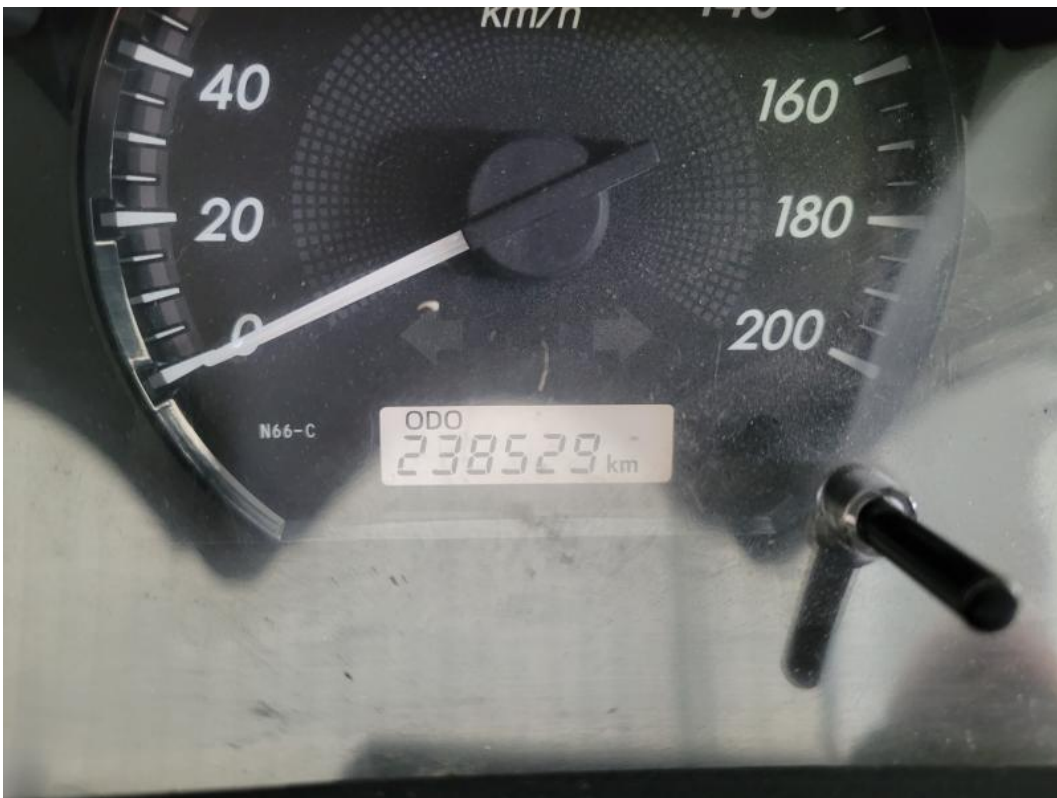
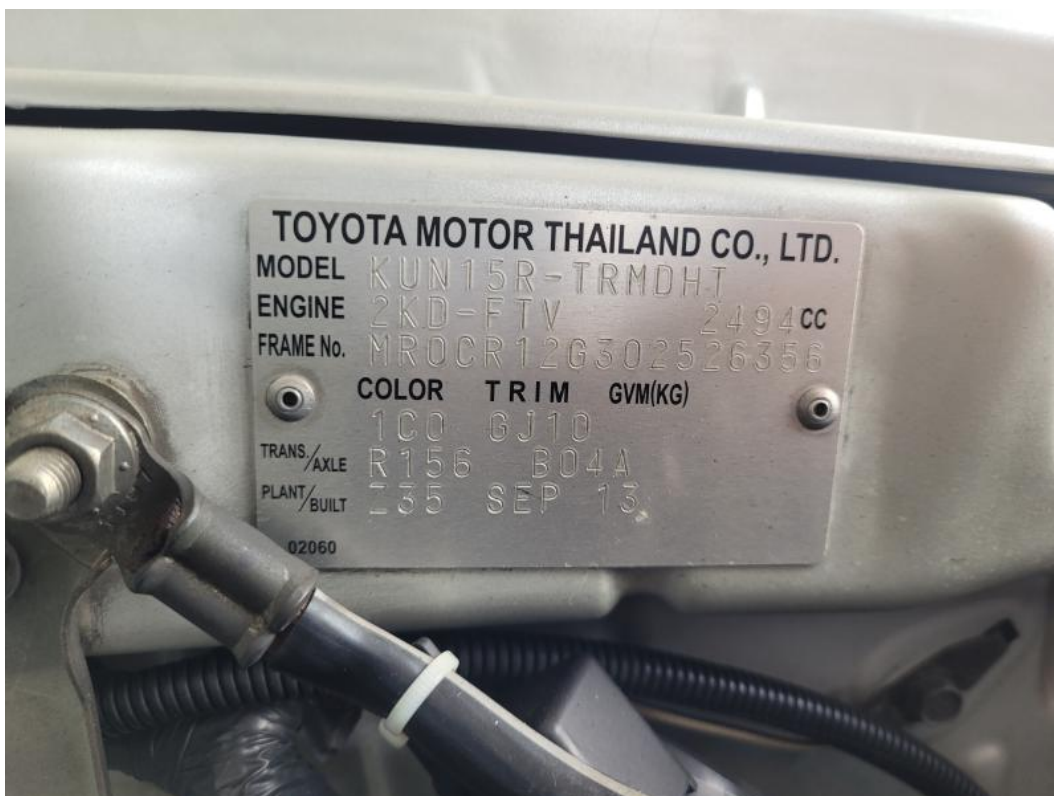
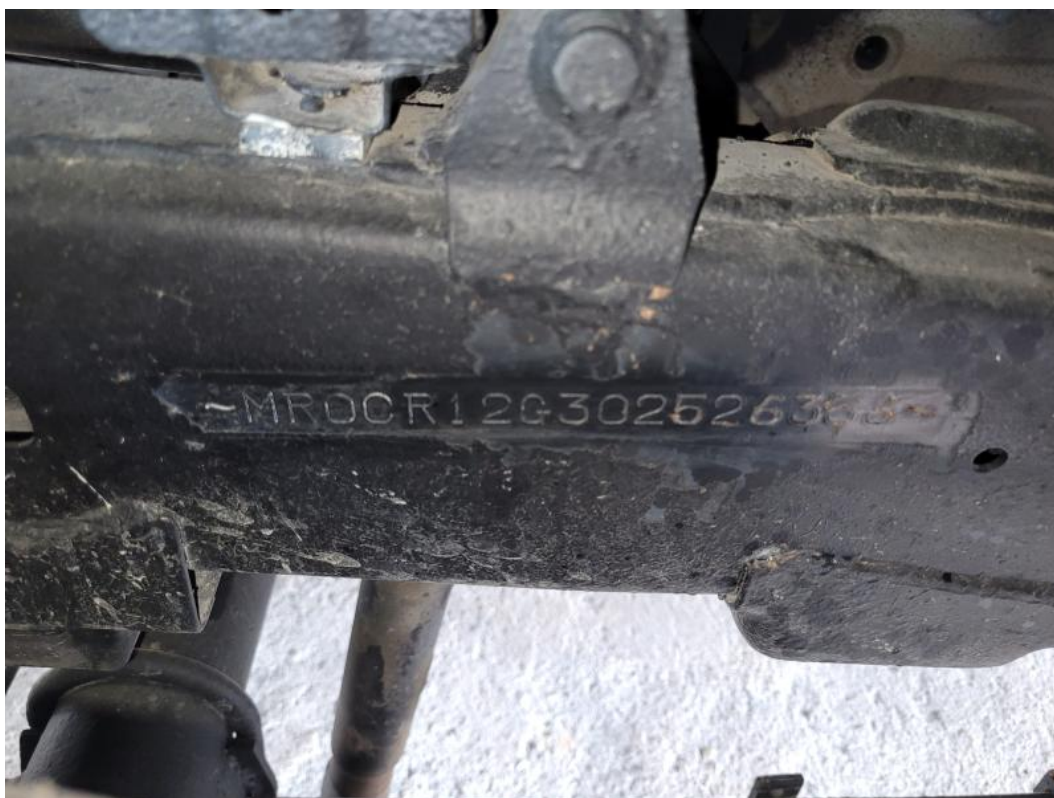
[สถานที่ประจำตัวการซ่อม]  
 แอสซึกล่าง (ฝั่งขวา) รอยเชื่อมฉีกแตก  
 แอสซึกล่าง (ฝั่งซ้าย) รอยเชื่อมฉีกแตก

แอสซึกล่างซ้ายขวามีรอยเชื่อมตามพื้นกะบะ  
 ดัดแปลงช่วงล่าง  
 ติดตั้งคอกเสริมหลัง  
 เสริมแหงบ  
 หัวเกียร์สึก  
 [หน้าต่าง]  
 กระจกหน้ารถ หินกะเทาะ บางส่วน

[ภายใน]  
 หัวเกียร์ รอยย่น/ถลอก มี  
 แผงพลาสติกอื่นๆ รอยขีดข่วน บางส่วน
