# U-Car Grading Report

หนังสือรับรอง โดย GOO INSPECTION

| รุ่น | HONDA CITY 1.5SV | | |

| วันที่ตรวจสอบ | 2020/10/30 |

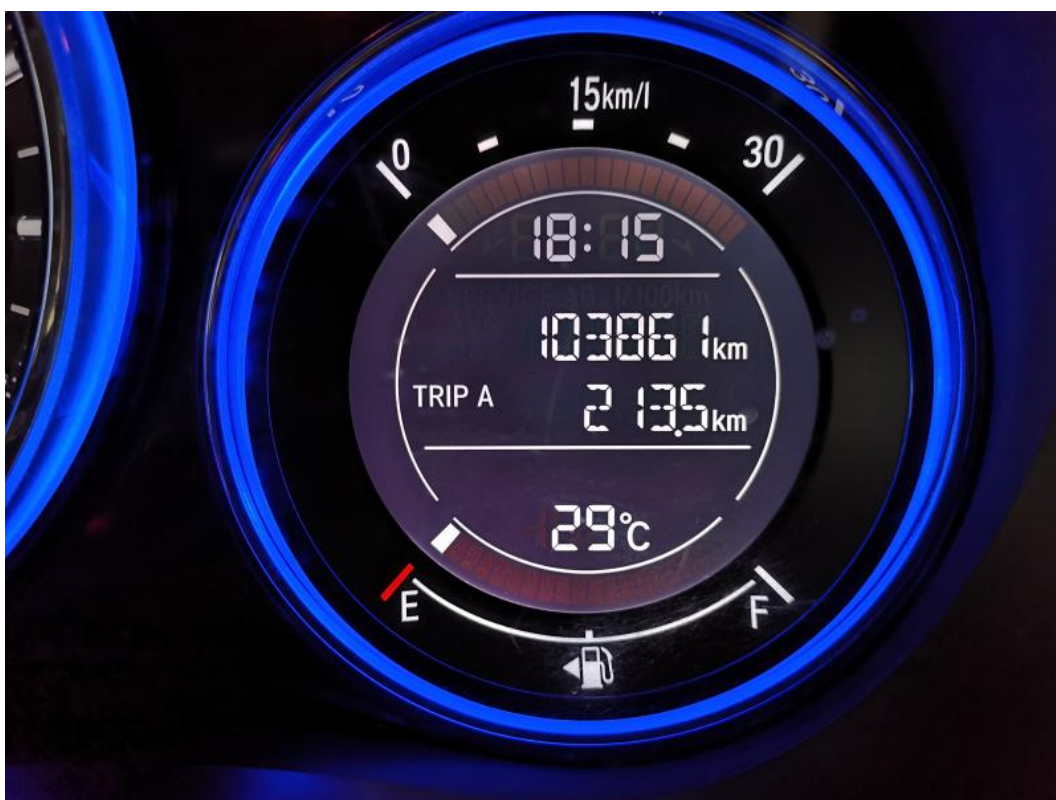
การวินิจฉัย CP 2

Diagnostic Trouble Code

| DTC | Description | State | Query |
|---|---|---|---|
| U3003-1C | 12v BATT Voltage Failure | Current | Q |
| U0122-00 | F-CAN Malfunction (EPS Control Unit-VSA Modulator-Control Unit) | Current | Q |
| U0416-68 | VSA System Malfunction | Current | Q |

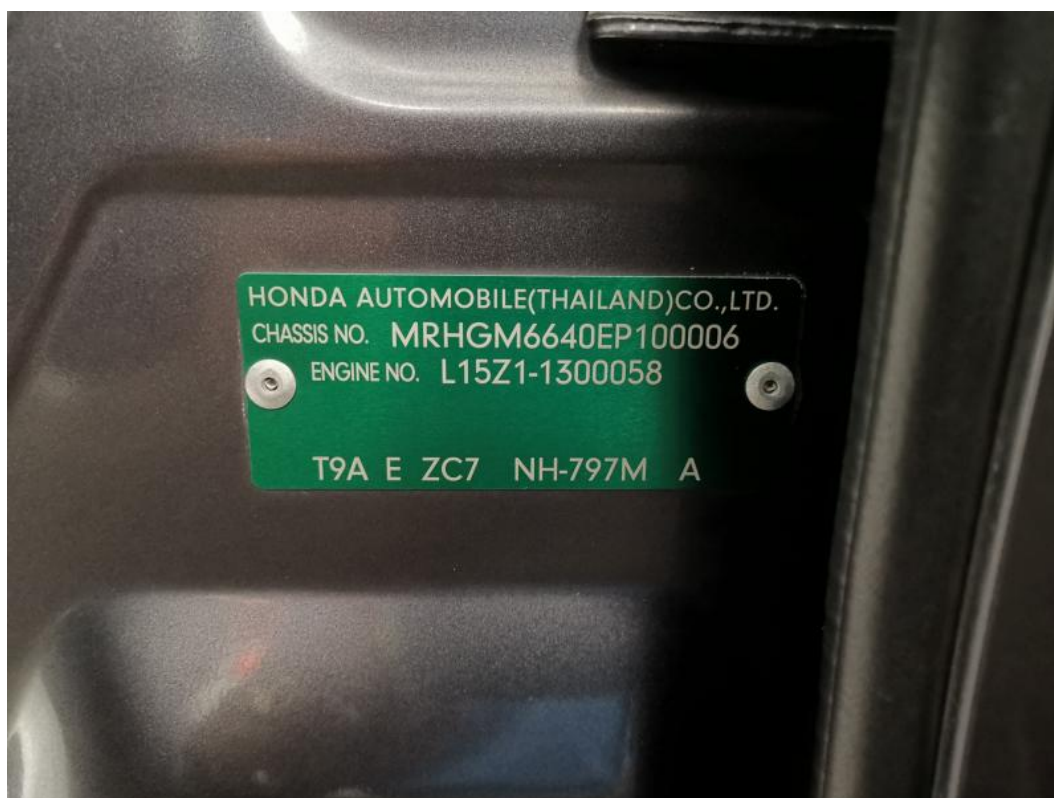
การวินิจฉัย CP 1

Health Report

| System Name | State |
|---|---|
| PGM-FI/Diesel(Engine System) | No Fault Code |
| AT(Automatic Transmission) | No Fault Code |
| ABS(Anti-Lock Braking System) | No Fault Code |
| SRS(Supplemental Inflatable Restraint System) | No Fault Code |
| EPS(Electric Power Steering) | Find Fault Code 3 |
