U-Car Grading Report

รุ่น	ISUZU D-MAX CAB4 2.5 S		
สี	White	หมายเลขทะเบียน (Plate number)	8กท6833
รุ่นปี	2013	เลขไมล์	89,828กม.
แบบ	เลขตัวถัง	MP1TFR86JDT022200	
หมายเหตุ	ทำสีใหม่ด้วยสีเดิม

โครงสร้าง	★★★★★
ภายนอก	★★★★★
ภายใน	★★★★★
เครื่องยนต์	สภาพดี
วันที่ตรวจสอบ	2019/7/19
สาขา	Tri Petch Isuzu Leasing
ที่อยู่

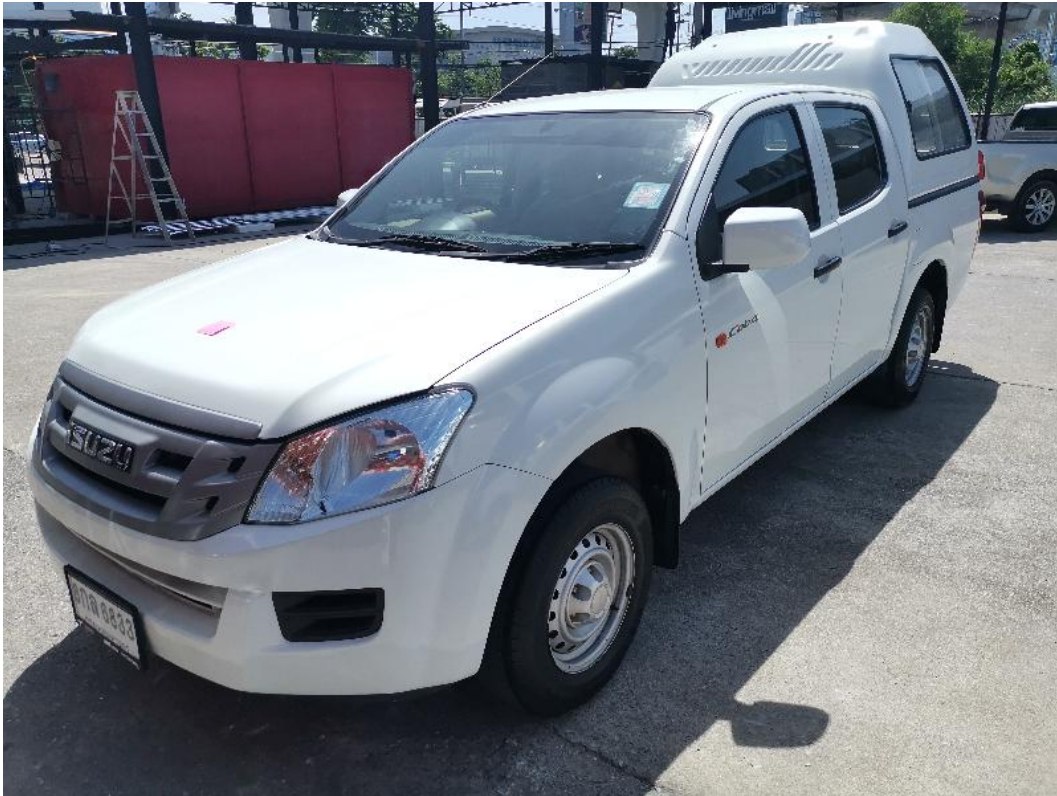
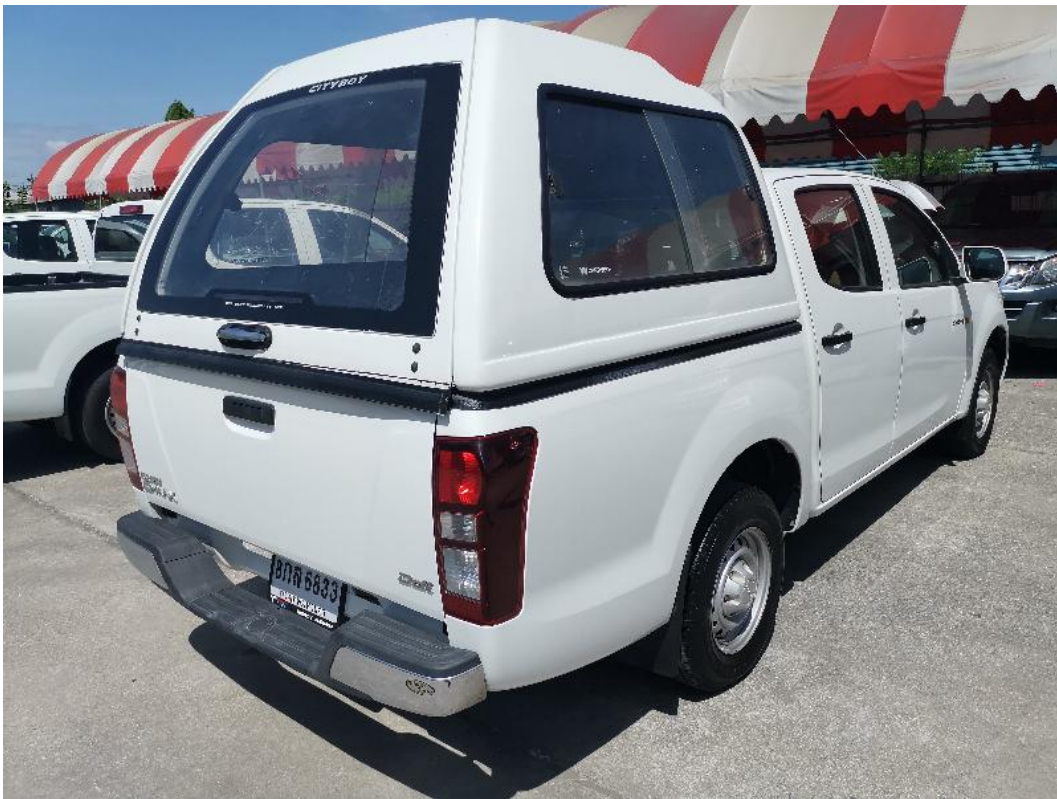
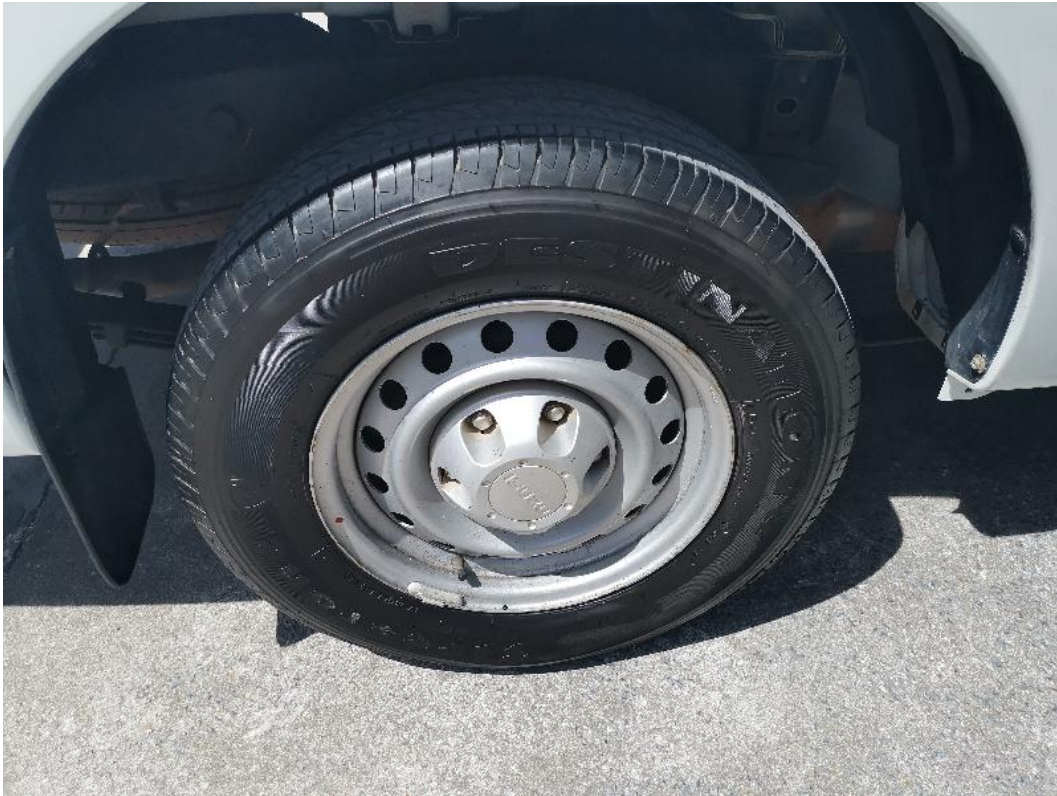
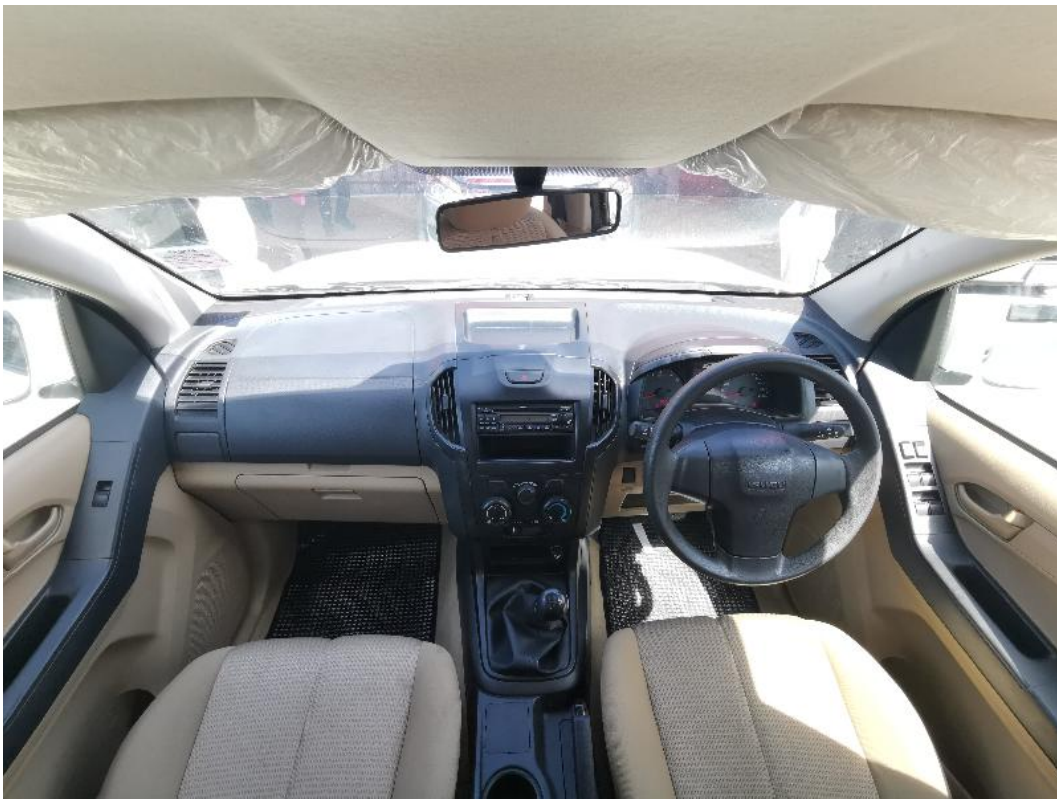
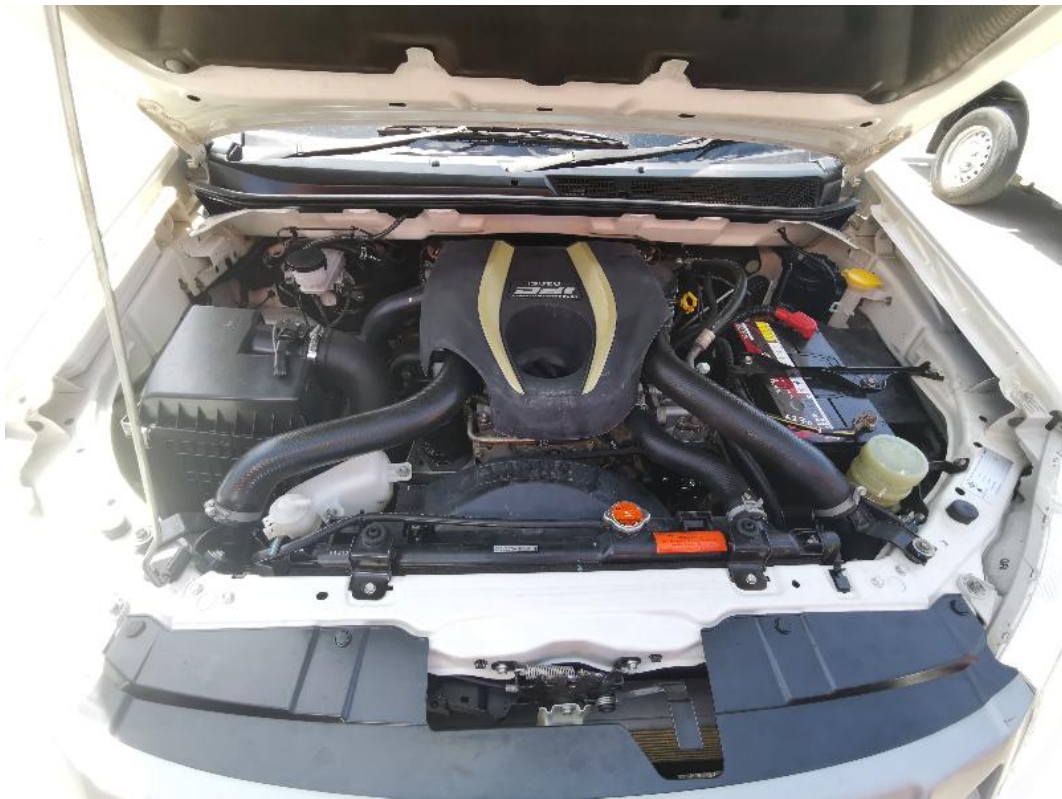
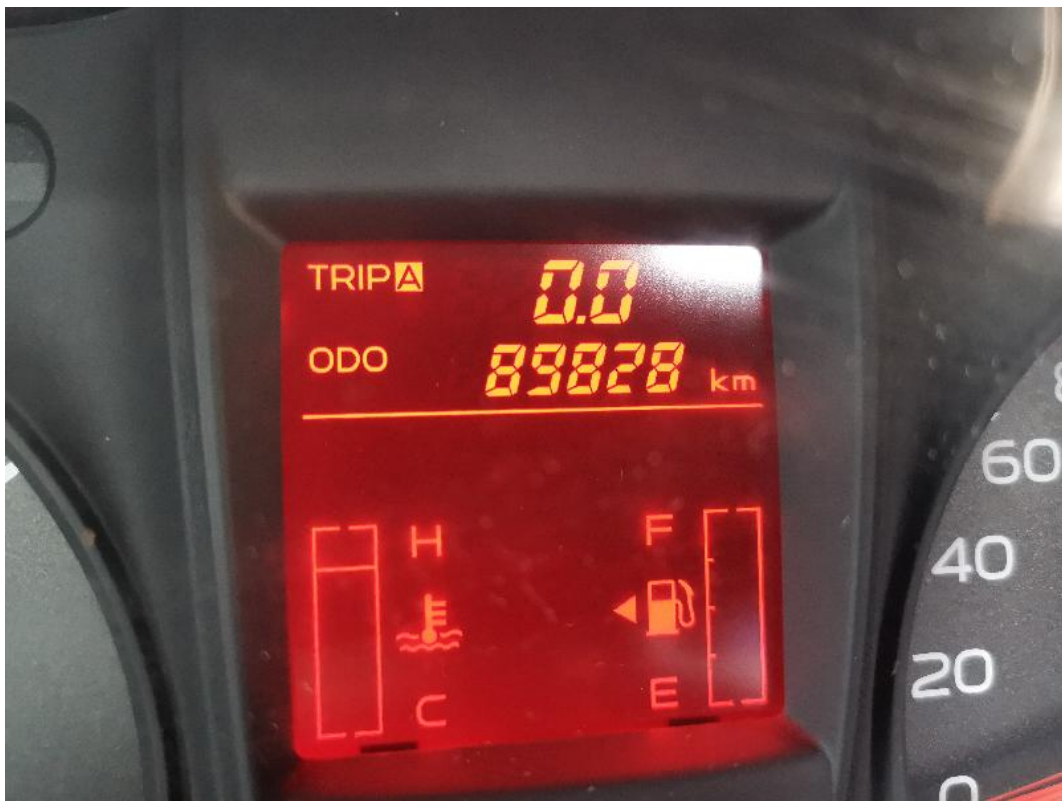
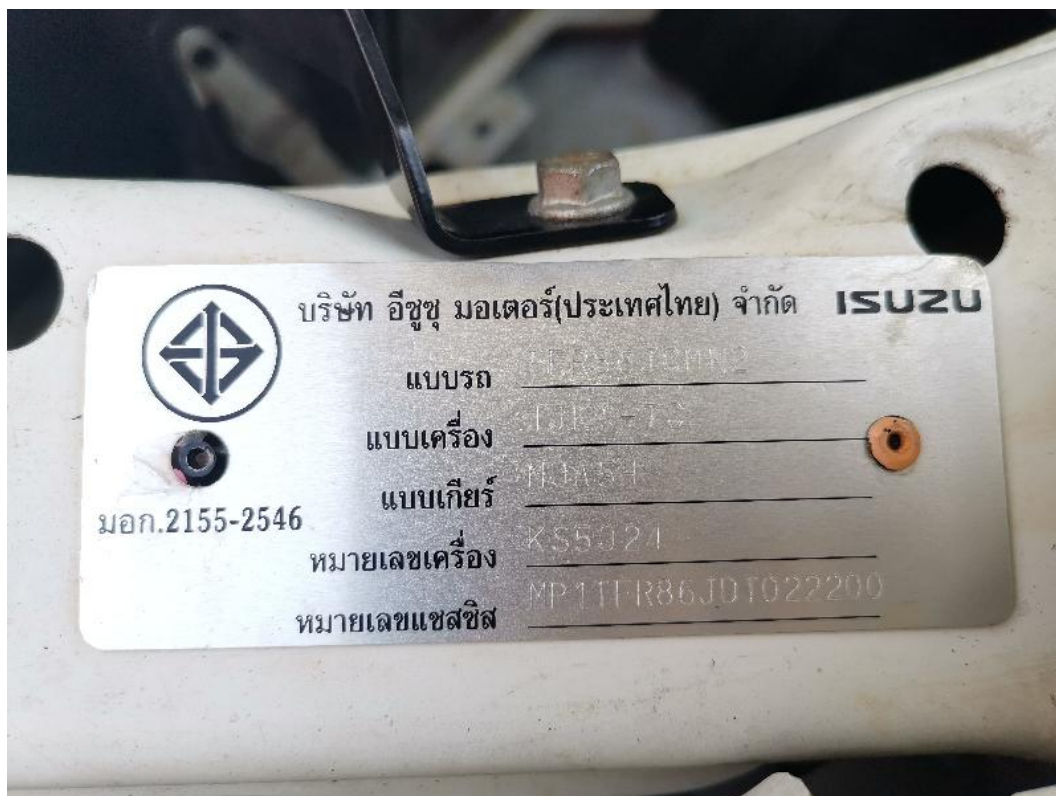
<p>Front left fender ★★★★★</p> <p>Front left door ★★★★★</p> <p>Front left tire, alloy wheel, wheel cover ร่องยางระดับ 7 ★★★★★</p> <p>Left side step / side spoiler ★★★★★</p> <p>Left back tire, alloy wheel, wheel cover ร่องยางระดับ 7 ★★★★★</p> <p>Rear left door ★★★★★</p> <p>Left wheel well (outer) ★★★★★</p> <p>Roof ★★★★★</p> <p>Dashboard ★★★★★</p> <p>Front left seat ★★★★★</p> <p>Front and back left door trim ★★★★★</p> <p>Rear seat ★★★★★</p>		<p>Bonnet / hood ★★★★★</p> <p>Front bumper ★★★★★</p> <p>Front right door ★★★★★</p> <p>Front right tire, alloy wheel, wheel cover ร่องยางระดับ 7 ★★★★★</p> <p>Right side step / side spoiler ★★★★★</p> <p>Right front tire, alloy wheel, wheel cover ร่องยางระดับ 7 ★★★★★</p> <p>Rear right door ★★★★★</p> <p>Right wheel well (outer) ★★★★★</p> <p>Truck bed ★★★★★</p> <p>Back rear spoiler & under spoiler ★★★★★</p> <p>Steering wheel ★★★★★</p> <p>Front right seat ★★★★★</p> <p>Front and back right door trim ★★★★★</p> <p>Console ★★★★★</p> <p>Luggage room ★★★★★</p>	<p>Front right fender ★★★★★</p> <p>Back panel ★★★★★</p>	<p>[บันทึก] ทำสีใหม่ด้วยสีเดิม</p> <p>[หน้าต่าง] กระจกหน้ารถ หินกระเด็น บางส่วน</p> <p>[ภายใน] การขับที่ รอยย่น, รอยขีดข่วน มี ตกแต่งอื่นๆ ฉีกขาด, ขาด SS ตกแต่งอื่นๆ รอยขีดข่วน บางส่วน Headliner คราบ S ตกแต่งอื่นๆ หลุมความเสียหาย S</p>
