U-Car Grading Report

รายงานผลการตรวจเช็คสภาพรถยนต์
ภายใต้การดูแลของสมาคมการประเมินสภาพรถยนต์ประเทศไทย

| รุ่น | TOYOTA VIOS 1.5E | | |

| วันที่ตรวจสอบ | 2019/9/9 |

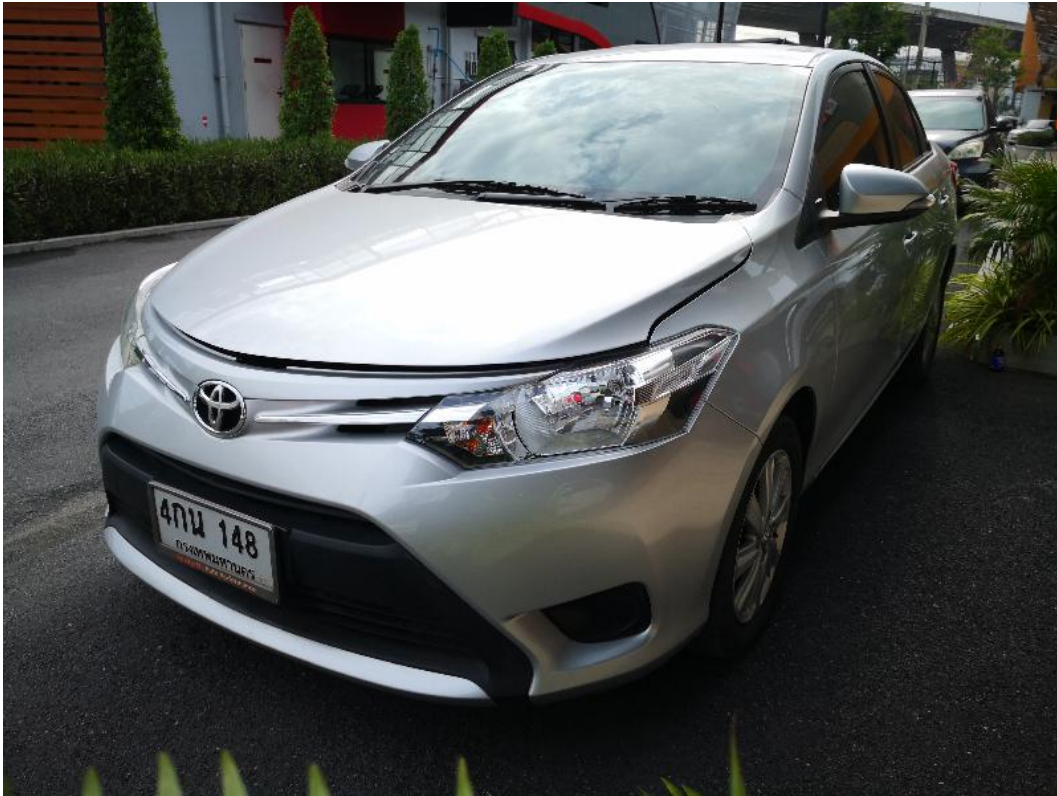
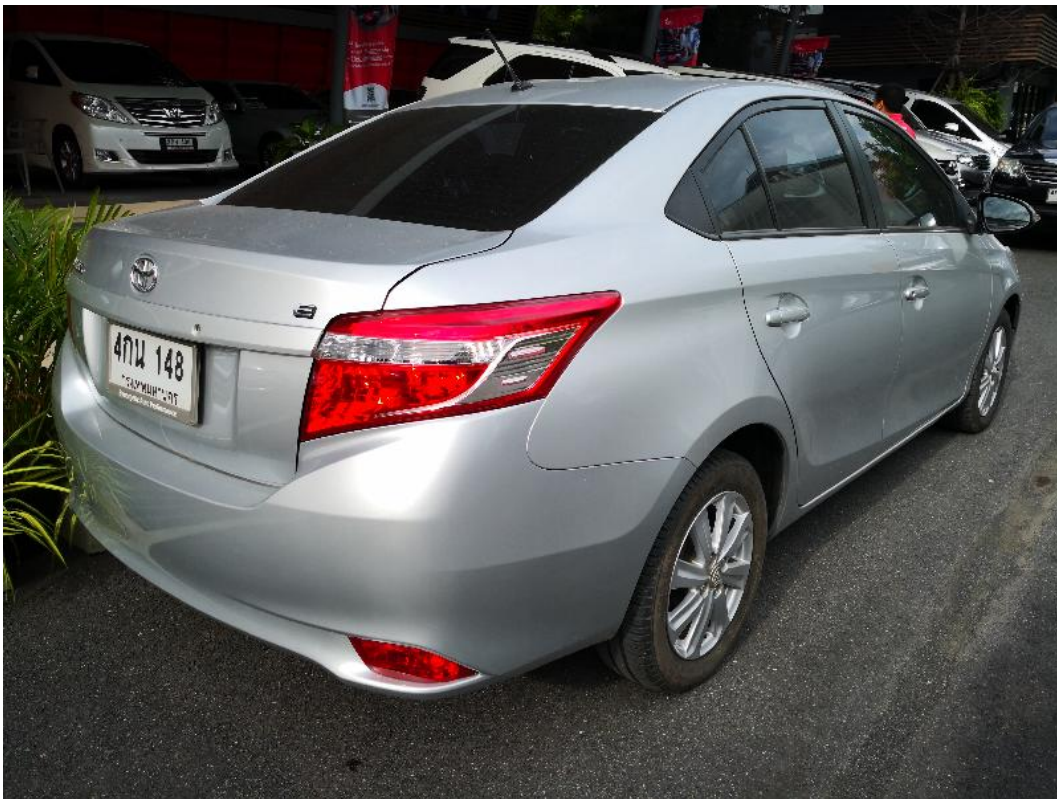
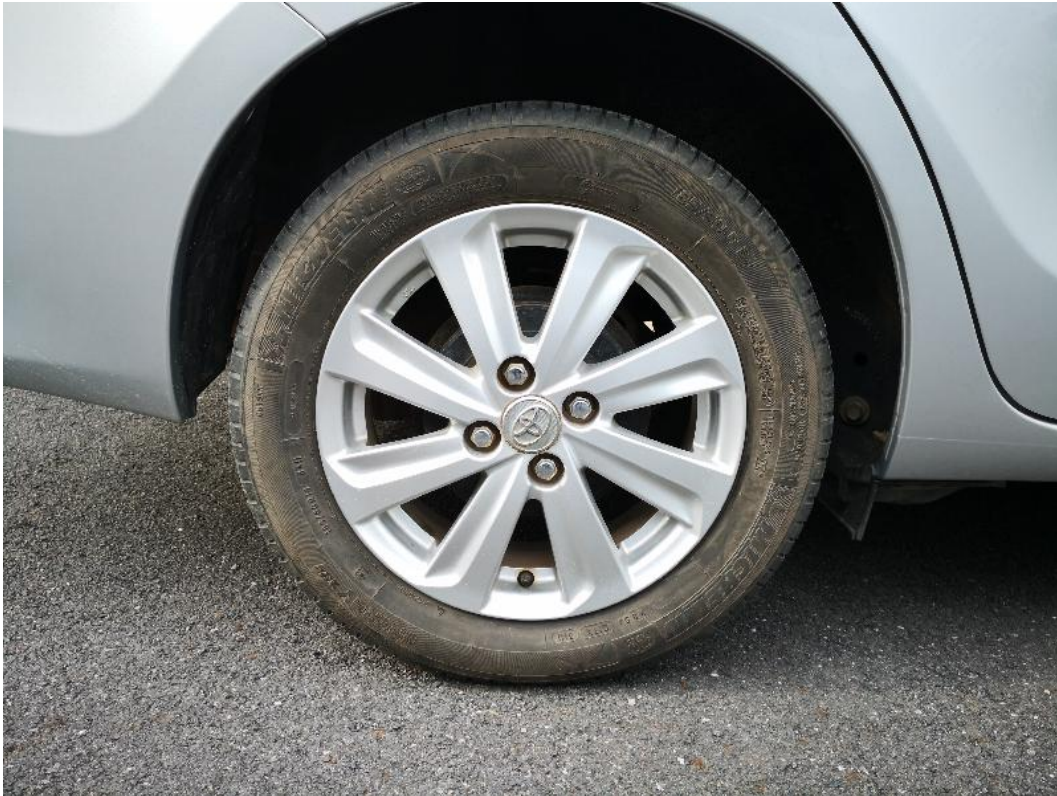
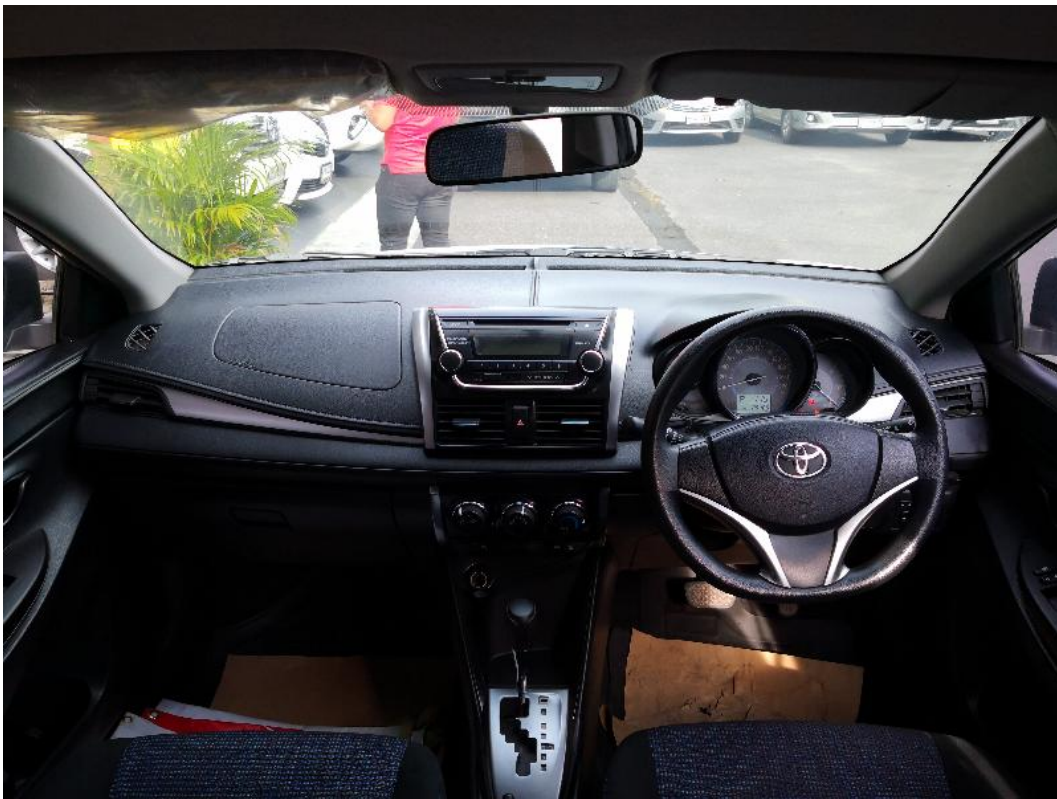
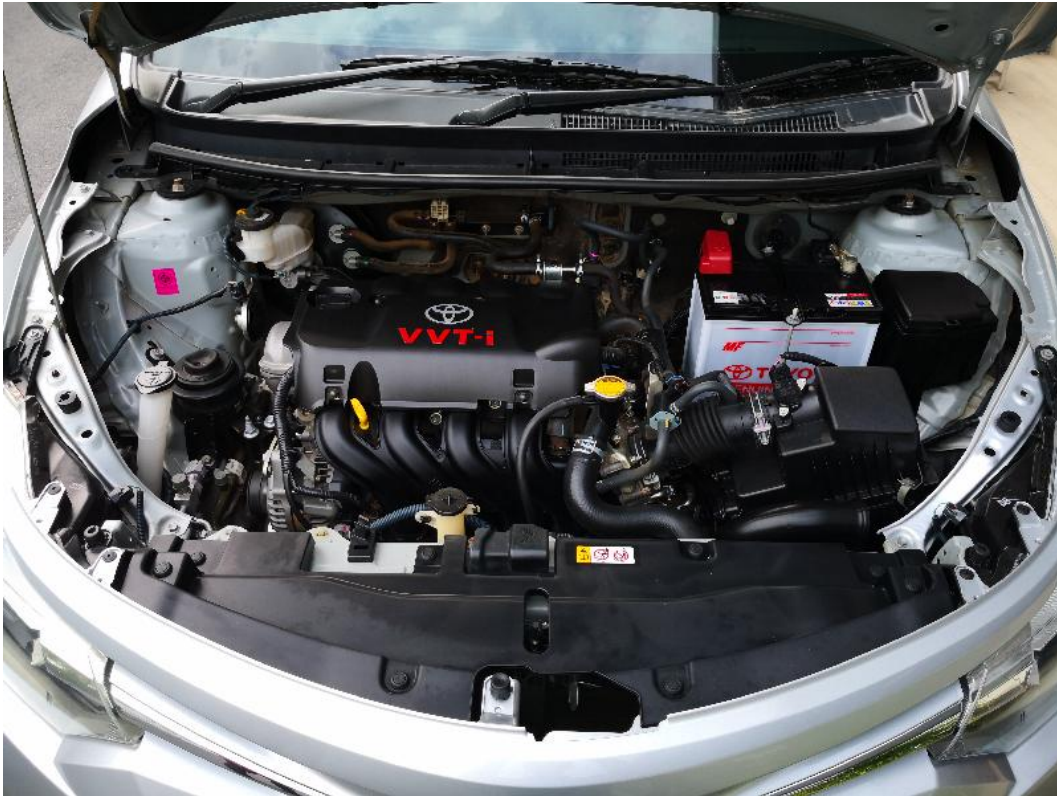
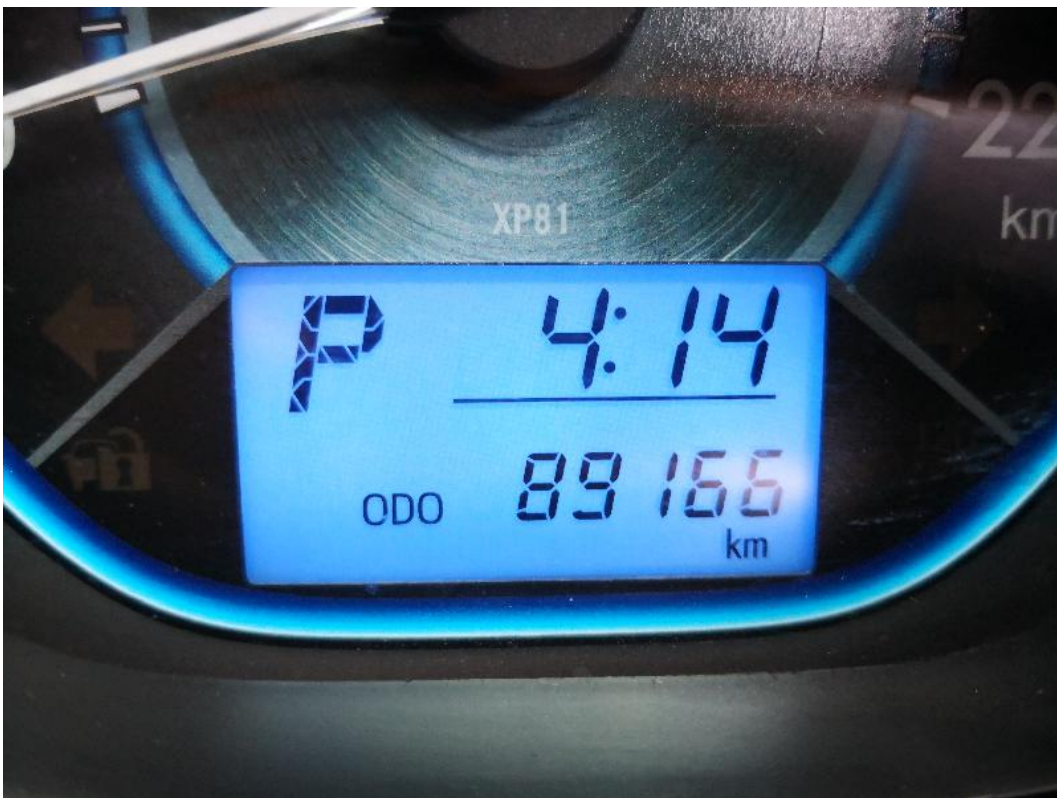
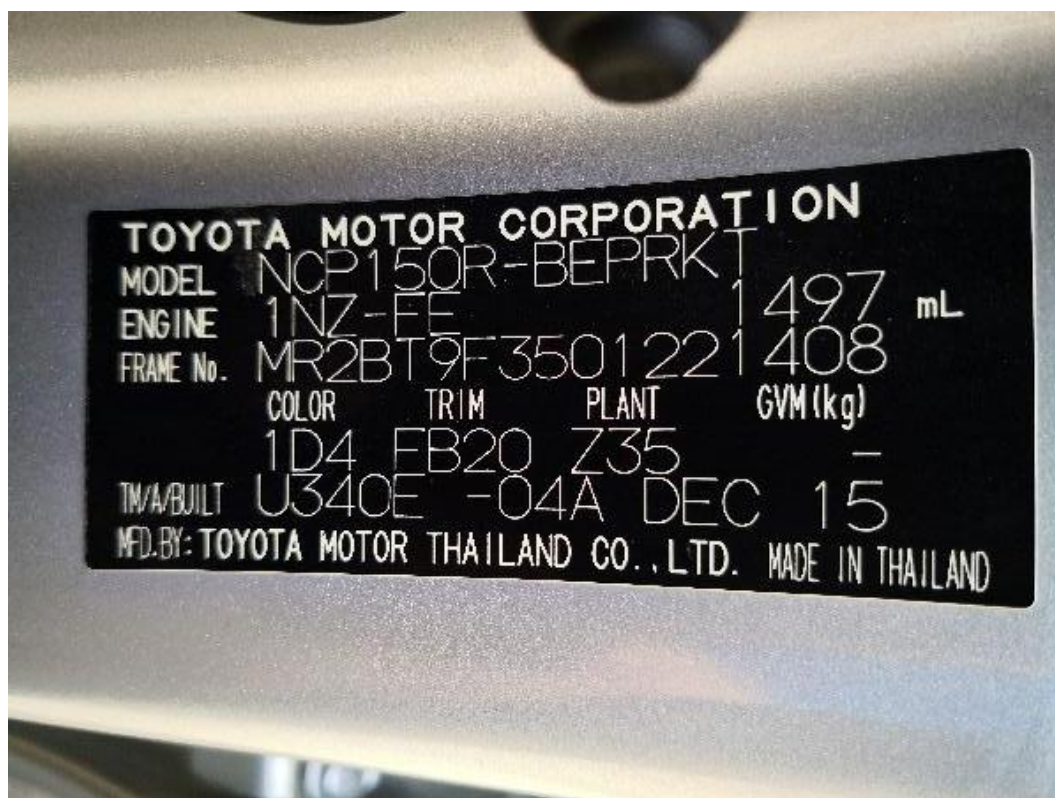
การวินิจฉัย CP 1

| System Name | State |
| Engine and ECT | Equipped |
| ABS/VSC/TRC | Equipped |
| SRS Airbag | Equipped |
| Combination Meter | Equipped |
