U-Car Grading Report

รายงานผลการตรวจเช็คสภาพรถยนต์
ภายใต้การดูแลของสมาคมการประเมินสภาพรถยนต์ประเทศไทย

รุ่น	NISSAN ALMERA 1.2 S		
สี	Silver	หมายเลขทะเบียน (Plate number)	9กธ7039
รุ่นปี	2018	เลขไมล์	18,044กม.
แบบ	เลขตัวถัง	MNTBAAN17Z0606759

เครื่องยนต์	สภาพดี
วันที่ตรวจสอบ	2020/5/14
สาขา	BB Smart Car(4)
ที่อยู่

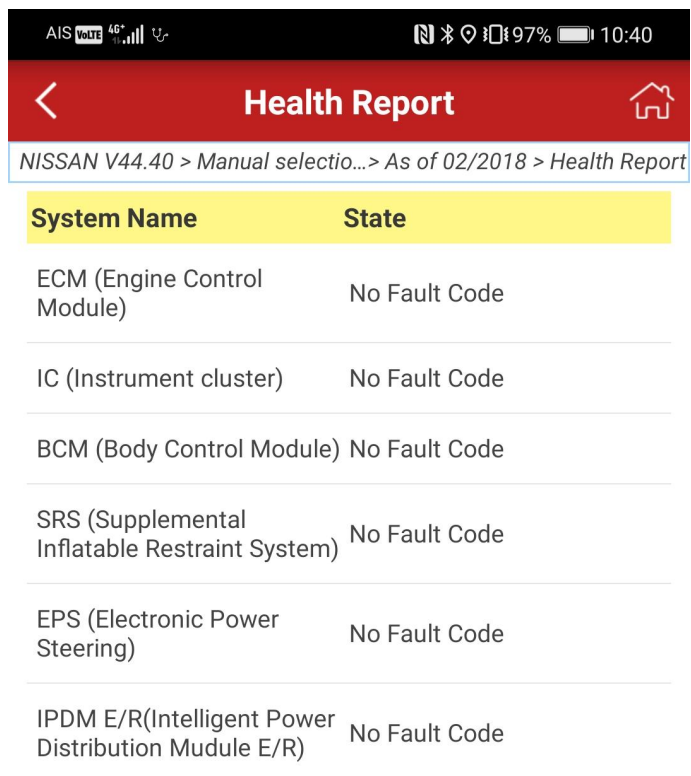
NISSAN V44.40 > Manual selectio... > As of 02/2018 > Health Report

System Name	State
ECM (Engine Control Module)	No Fault Code
IC (Instrument cluster)	No Fault Code
BCM (Body Control Module)	No Fault Code
SRS (Supplemental Inflatable Restraint System)	No Fault Code
EPS (Electronic Power Steering)	No Fault Code
IPDM E/R(Intelligent Power Distribution Mudule E/R)	No Fault Code
