# U-Car Grading Report

หนังสือรับรอง โดย GOO INSPECTION

| รุ่น | TOYOTA ALTIS 1.6CNG | | |

| วันที่ตรวจสอบ | 2021/12/7 |

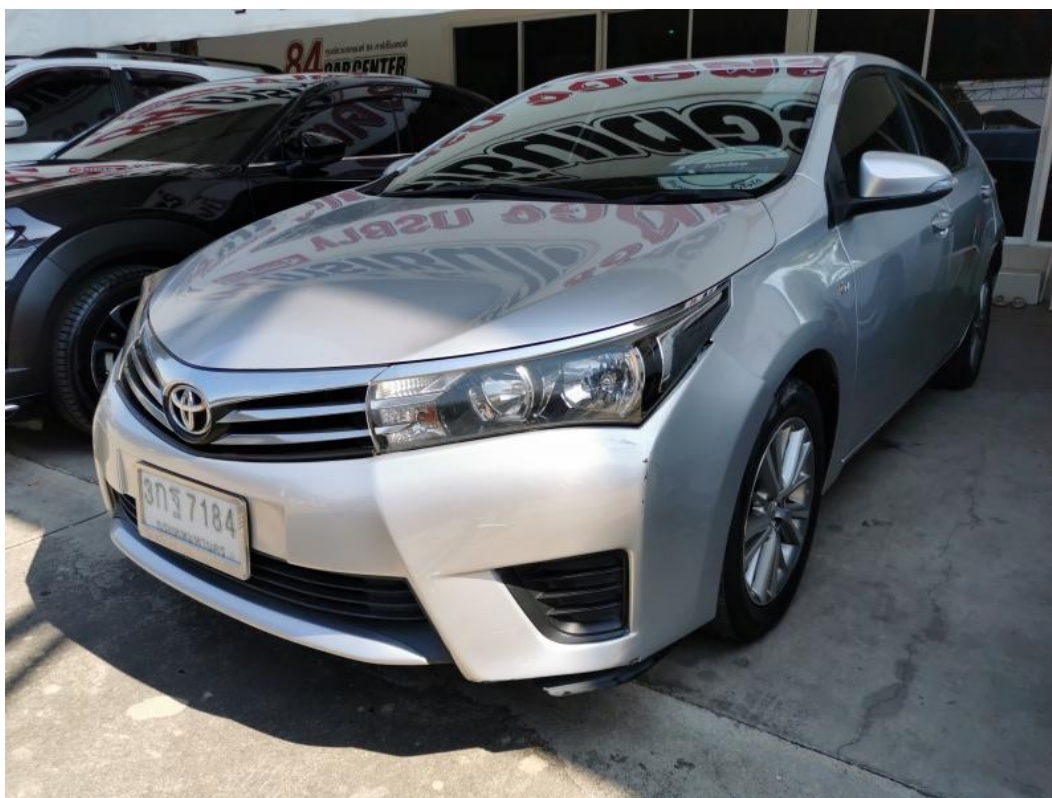
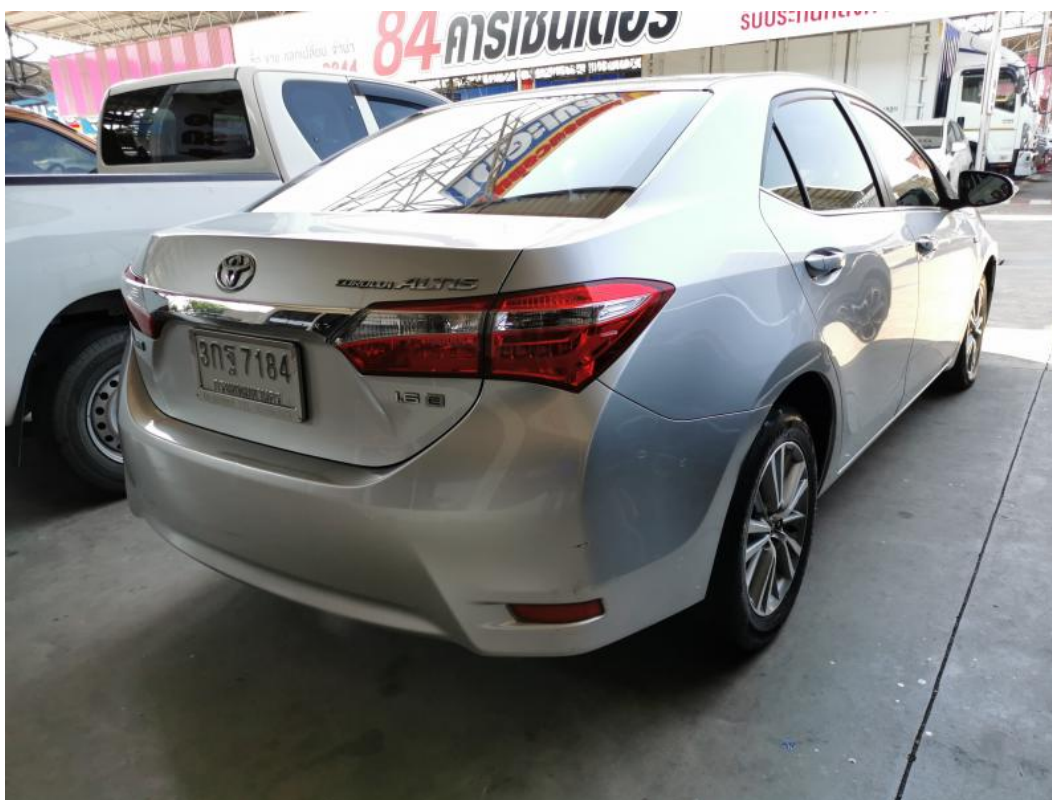
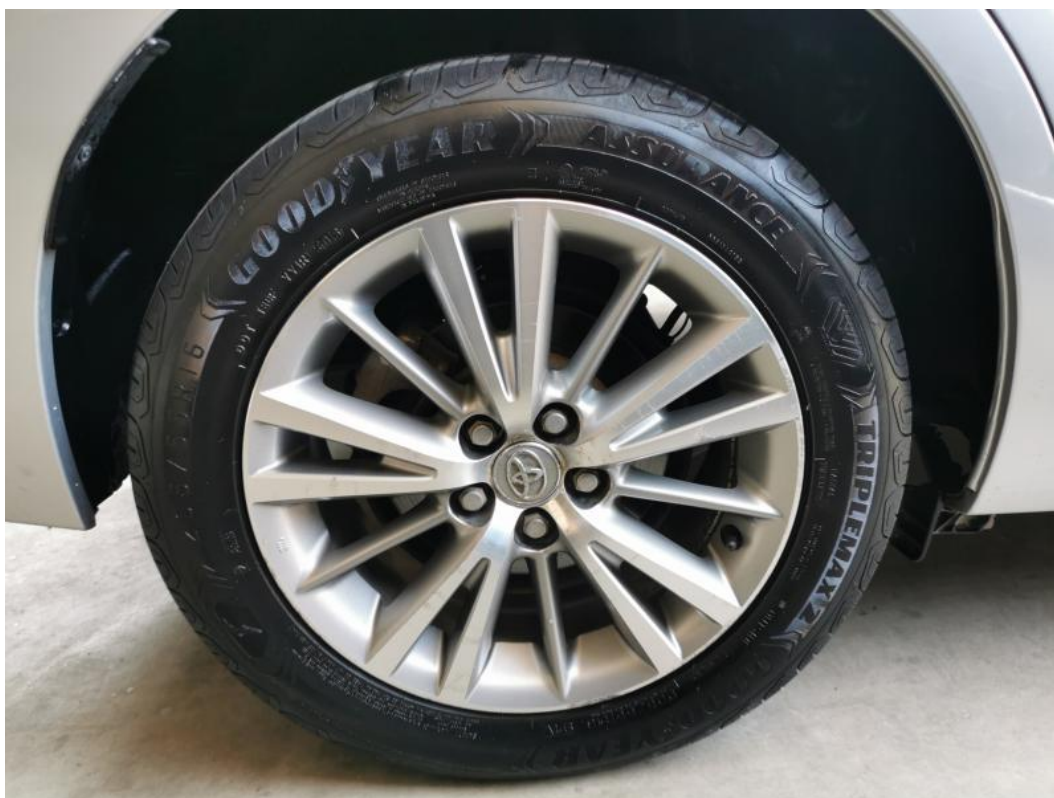
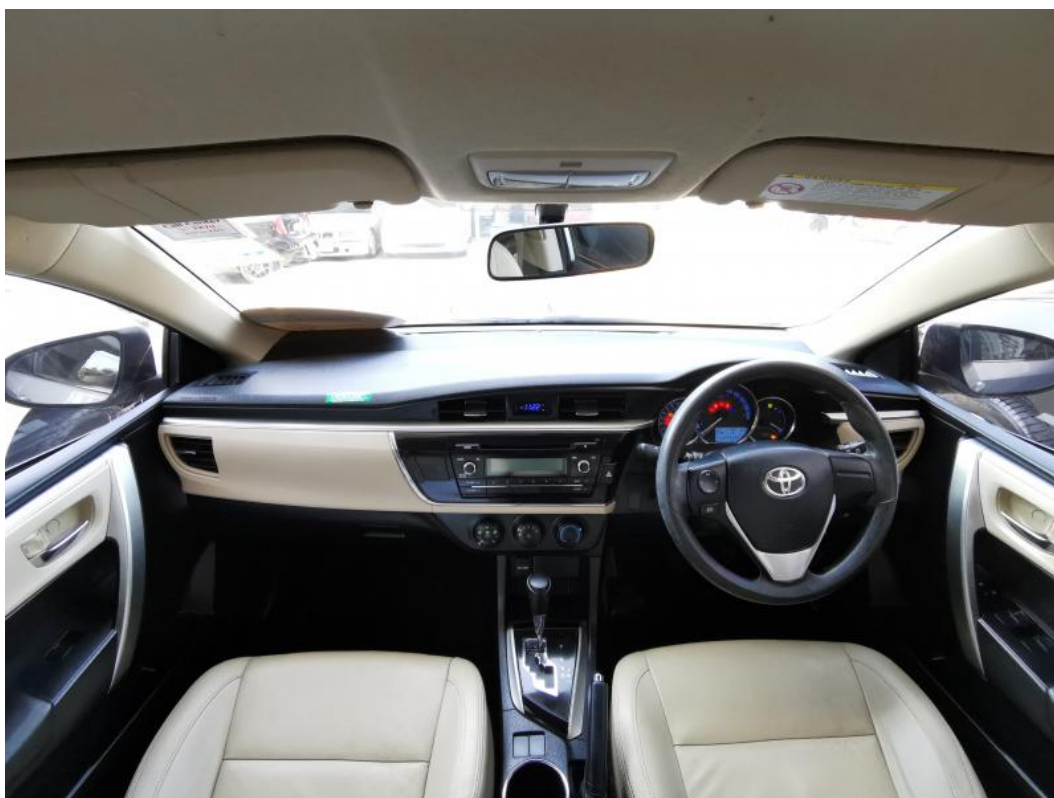
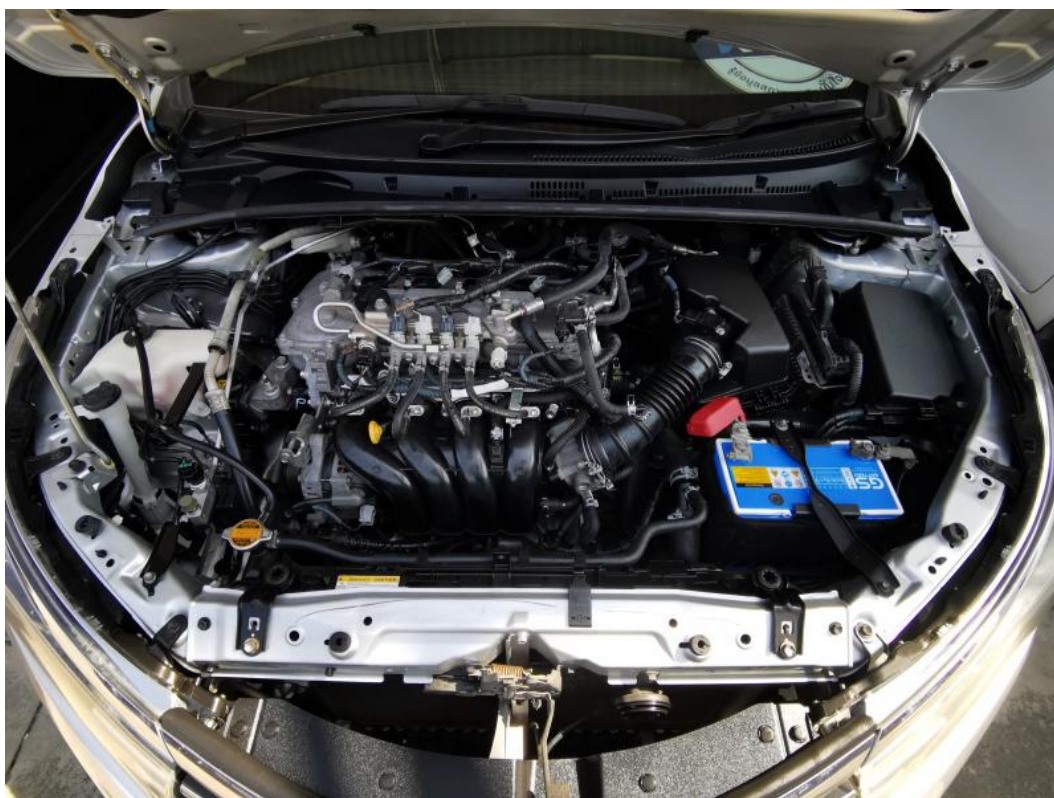
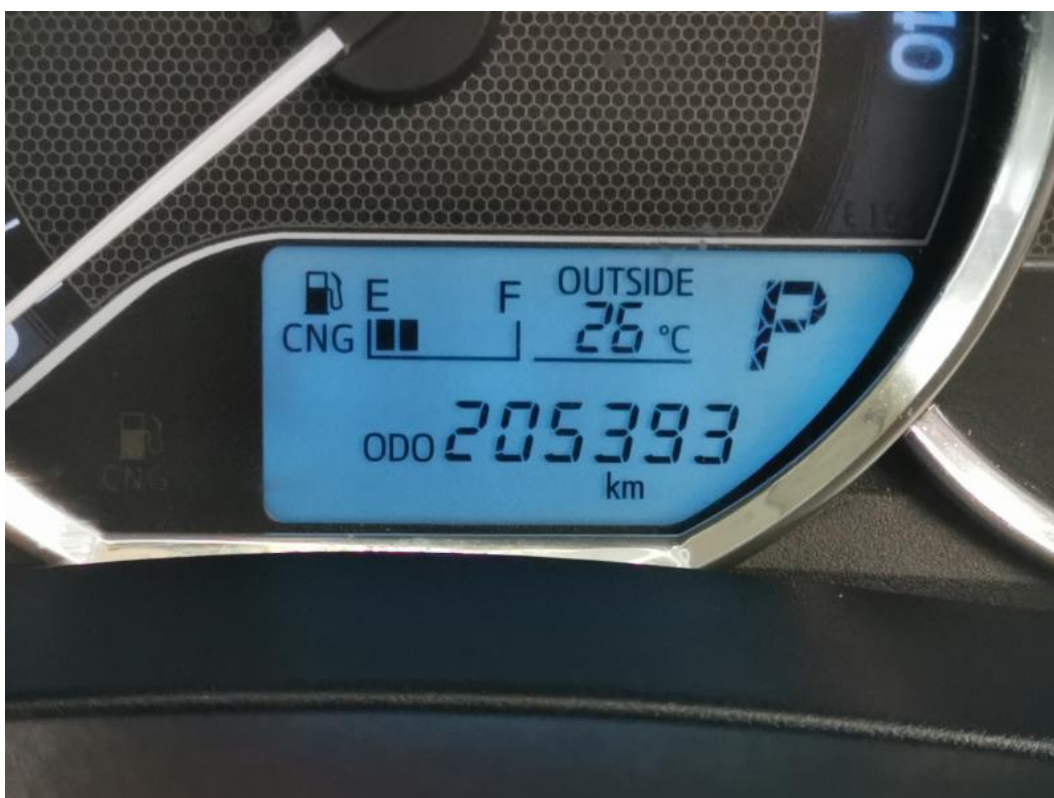
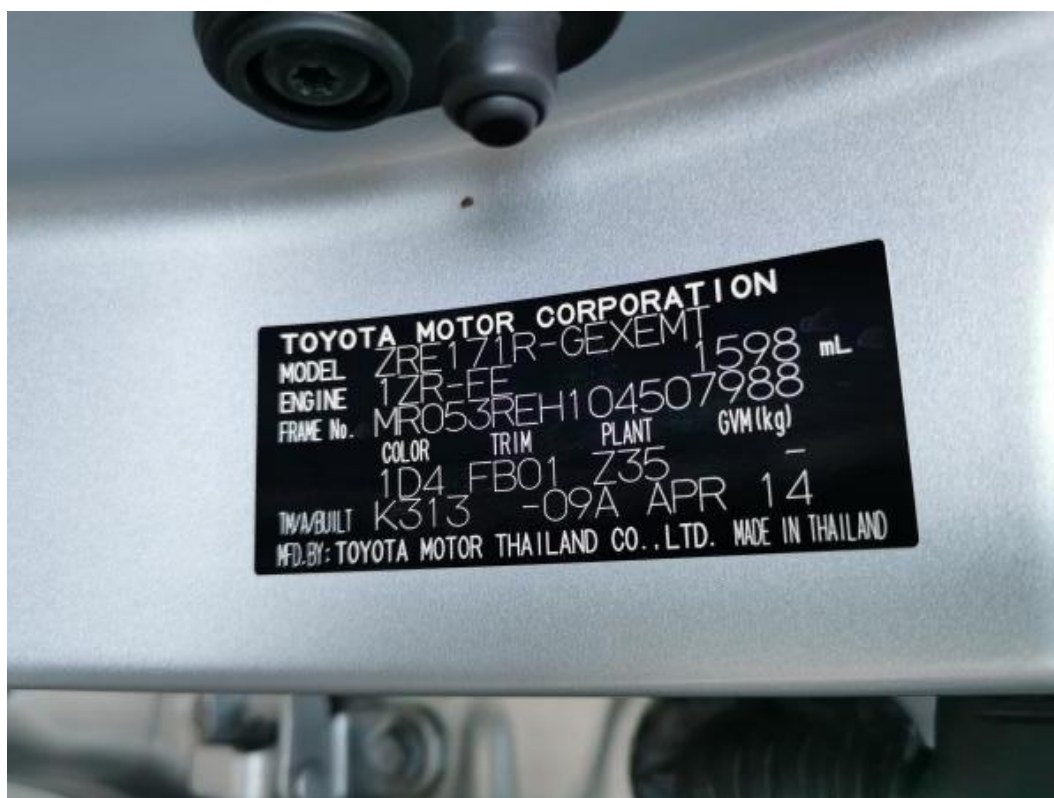
| <div>Front left fender</div> <div>★★★★★</div> <div>Front left tire, alloy wheel, wheel cover</div> <div>★★★★★</div> <div>Front left door</div> <div>★★★★★</div> <div>Left side step / side spoiler</div> <div>★★★★★</div> <div>Rear left door</div> <div>★★★★★</div> <div>Left back tire, alloy wheel, wheel cover</div> <div>★★★★★</div> <div>Left back fender</div> <div>★★★★★</div> <div>Roof</div> <div>★★★★★</div> | <div>Bonnet / hood</div> <div>★★★★★</div> <div>Front bumper</div> <div>★★★★☆</div> <div>Trunk lid / boot lid</div> <div>★★★★★</div> <div>Back rear spoiler &amp; under spoiler</div> <div>★★★★★</div> | <div>Front right fender</div> <div>★★★★★</div> <div>Front right tire, alloy wheel, wheel cover</div> <div>★★★★★</div> <div>Front right door</div> <div>★★★★★</div> <div>Right side step / side spoiler</div> <div>★★★★★</div> <div>Rear right door</div> <div>★★★★★</div> <div>Right back tire, alloy wheel, wheel cover</div> <div>★★★★★</div> <div>Right back fender</div> <div>★★★★★</div> <div>Back rear bumper</div> <div>★★★★★</div> | <div>[บันทึก]</div> <div>Roof Pillar พ่นสี มี</div> <div>[หน้าต่าง]</div> <div>กระจกหน้ารถ หินกระเด็น บางส่วน</div> <div>[ภายใน]</div> <div>พื้นพรม คราบ S</div> <div>Headliner คราบ S</div> |
| <div>Dashboard</div> <div>★★★★★</div> <div>Front left seat</div> <div>★★★★★</div> <div>Front and back left door trim</div> <div>★★★★★</div> <div>Rear seat</div> <div>★★★★★</div> | <div>Steering wheel</div> <div>★★★★★</div> <div>Front right seat</div> <div>★★★★★</div> <div>Front and back right door trim</div> <div>★★★★★</div> <div>Console</div> <div>★★★★★</div> <div>Luggage room</div> <div>★★★★★</div> | <div>QR สำหรับรายงานการวินิจฉัย CP</div> <div> </div> <div><a href="http://npo-jaaa.or.jp/en/download/">http://npo-jaaa.or.jp/en/download/</a></div> | |
