U-Car Grading Report

รายงานผลการตรวจเช็คสภาพรถยนต์
ภายใต้การดูแลของสมาคมการประเมินสภาพรถยนต์ประเทศญี่ปุ่น

รุ่น	MITSUBISHI PAJERO 2.5 GT		
สี	White	หมายเลขทะเบียน (Plate number)	ญก1002
รุ่นปี	2010	เลขไมล์	207,328กม.
แบบ	เลขตัวถัง	MMTGRKG40AF011203	
หมายเหตุ	ทำสีใหม่ด้วยสีเดิม

โครงสร้าง	★★★★★
ภายนอก	★★★★★
ภายใน	★★★★★
เครื่องยนต์	สภาพดี
วันที่ตรวจสอบ	2020/1/17
สาขา	84 Car center
ที่อยู่

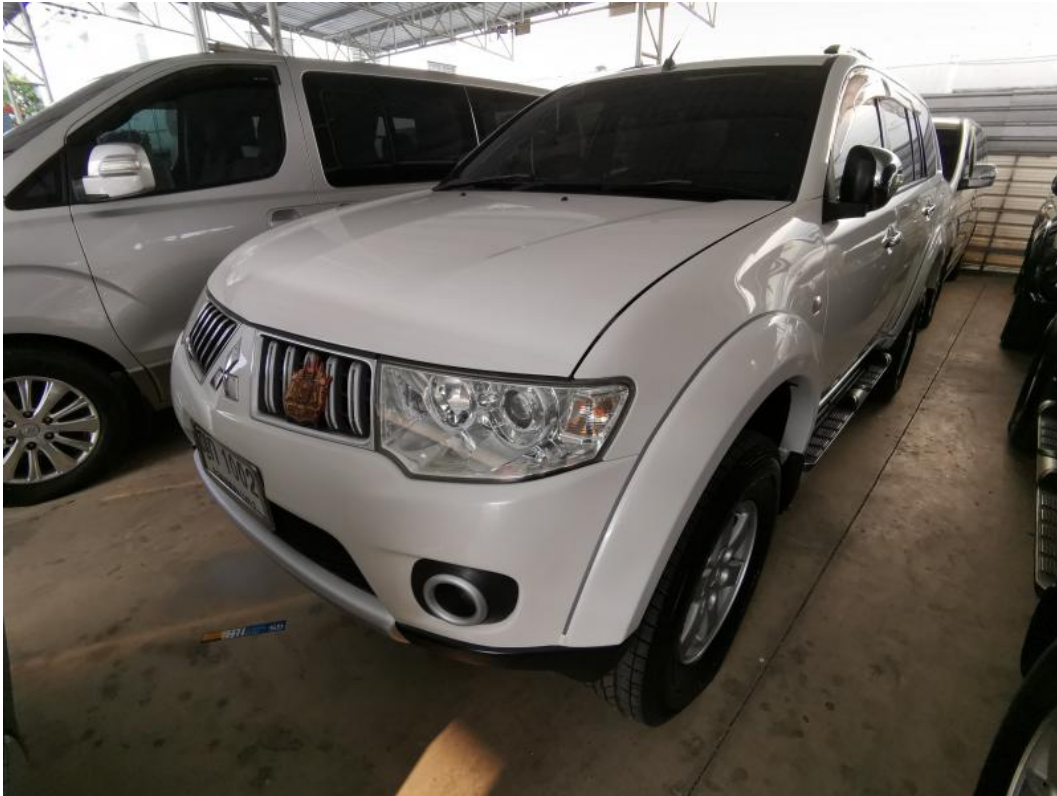
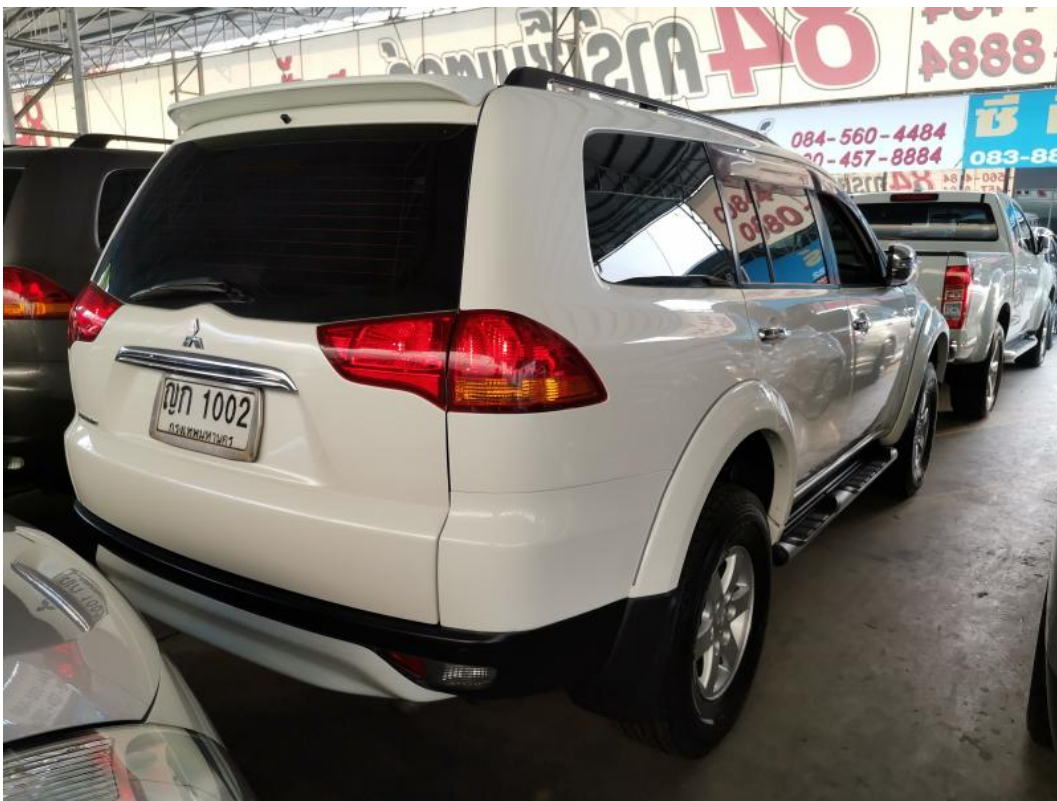
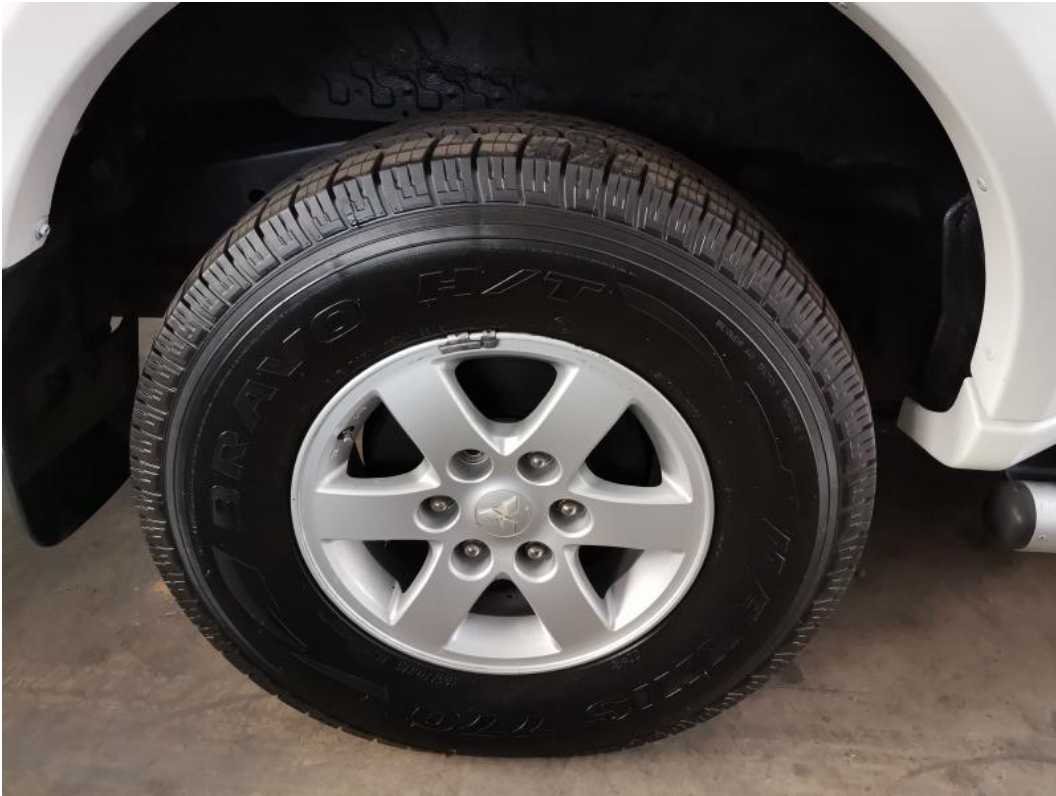
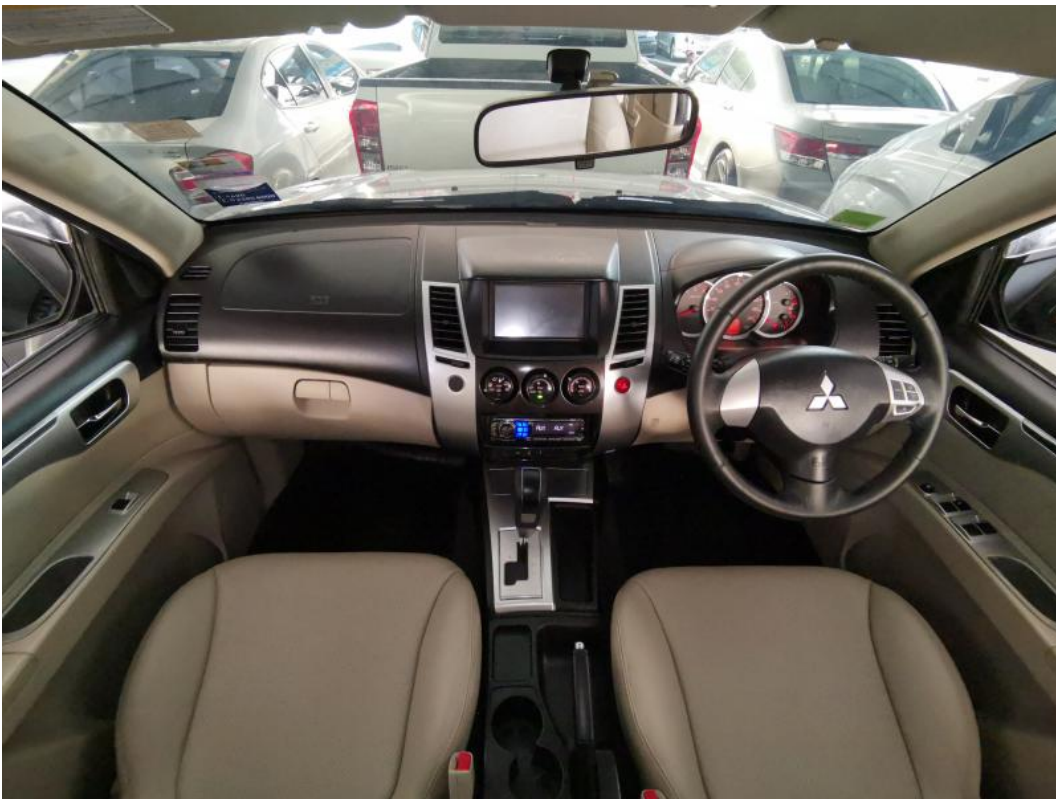
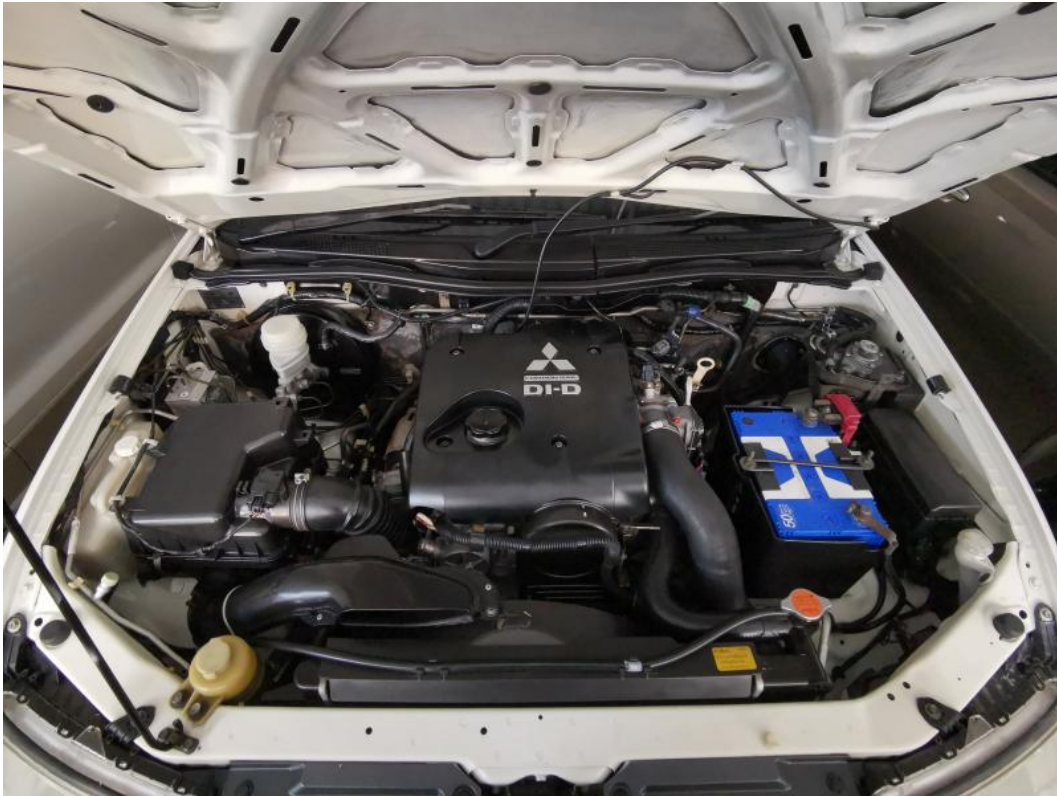
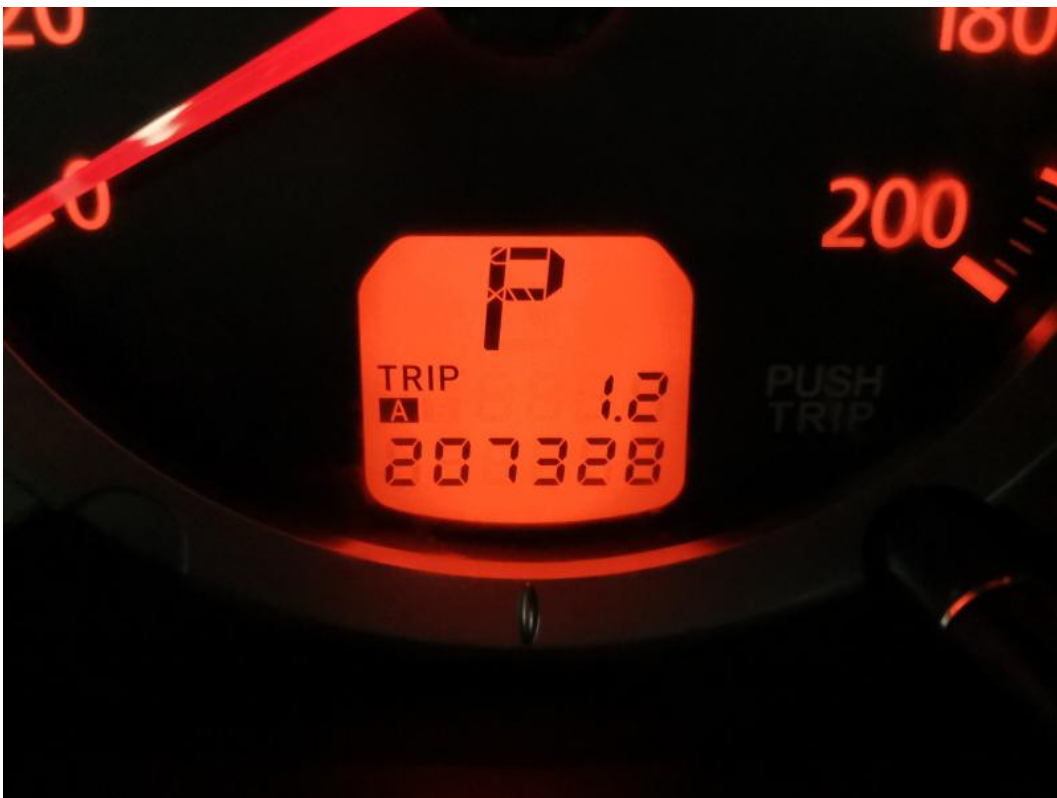
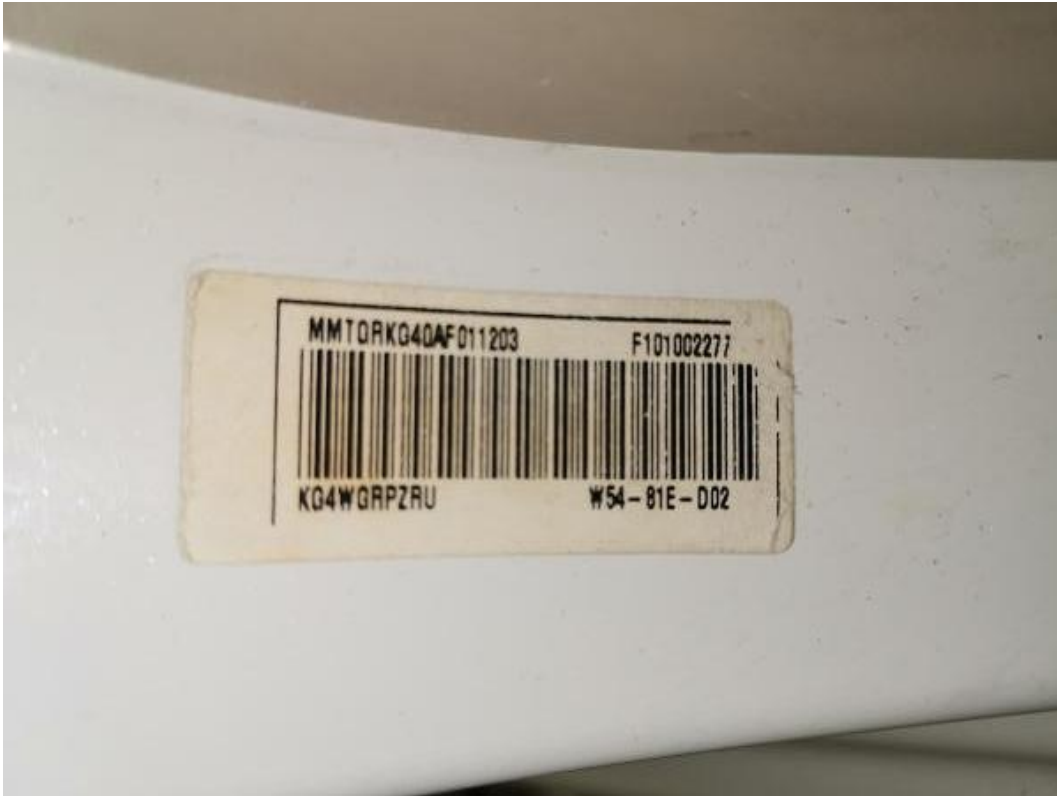
<p>Front left fender ★★★★★</p> <p>Front left tire, alloy wheel, wheel cover ร่องยางระดับ 9 ★★★★★</p> <p>Front left door ★★★★★</p> <p>Left side step / side spoiler ★★★★★</p> <p>Rear left door ★★★★★</p> <p>Left back tire, alloy wheel, wheel cover ร่องยางระดับ 9 ★★★★★</p> <p>Left back fender ★★★★★</p> <p>Roof ★★★★★</p> <p>Dashboard ★★★★★</p> <p>Front left seat ★★★★★</p> <p>Front and back left door trim ★★★★★</p> <p>Rear seat ★★★★★</p>		<p>Bonnet / hood ★★★★★</p> <p>Front bumper ★★★★★</p> <p>Front right fender ★★★★★</p> <p>Front right tire, alloy wheel, wheel cover ร่องยางระดับ 9 ★★★★★</p> <p>Front right door ★★★★★</p> <p>Right side step / side spoiler ★★★★★</p> <p>Rear right door ★★★★★</p> <p>Right back tire, alloy wheel, wheel cover ร่องยางระดับ 9 ★★★★★</p> <p>Right back fender ★★★★★</p> <p>Trunk lid / boot lid ★★★★★</p> <p>Back rear spoiler & under spoiler ★★★★★</p> <p>Back rear bumper ★★★★★</p> <p>Steering wheel ★★★★☆</p> <p>Front right seat ★★★★★</p> <p>Front and back right door trim ★★★★★</p> <p>Console ★★★★★</p> <p>Luggage room ★★★★★</p>	<p>[บันทึก] ทำสีใหม่ด้วยสีเดิม</p> <p>[หน้าต่าง] กระจกหน้ารถ หินกระเด็น บางส่วน</p> <p>[เบา] Right head light หมอก ขุ่นมัว บางส่วน</p> <p>[ภายใน] ห้องของ สกปรก, รอยขีดข่วน บางส่วน การขับซี รอยย่น, รอยขีดข่วน มี ตกแต่่งอื่นๆ รอยขีดข่วน บางส่วน Headliner รอยย่น S ตกแต่่งอื่นๆ รอยย่น SS</p> <p>QR สำหรับรายงานการวินิจฉัย CP</p> <p>http://npo-jaaa.or.jp/en/download/</p>

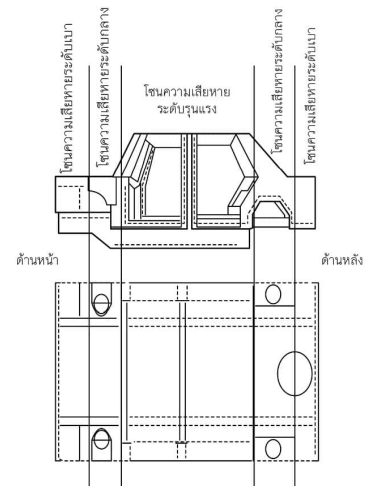
การวินิจฉัย CP 1

Health Report Diagnostic Trouble Code

System Name	State	DTC	Description	State	Query
MPI/GDI/Diesel	Find Fault Code 1	P2413	EGR System	Active	🔍
ELC-AT/CVT	Find Fault Code 2				
ABS (Anti-Lock Braking System)	No Fault Code				
SRS-Air Bag	No Fault Code				
KOS/Immo/Keyless	No Fault Code				
ETACS	Find Fault Code 3				
LIN	No Fault Code
