U-Car Grading Report

รายงานผลการตรวจเช็คสภาพรถยนต์
ภายใต้การดูแลของสมาคมการประเมินสภาพรถยนต์ประเทศไทย

รุ่น	HONDA City 1.5 V		
สี	Silver		
รุ่นปี	2014	เลขไมล์	95,436กม.
แบบ	เลขตัวถัง	MRHGM6630EP103340

ภายนอก	★★★★★
ภายใน	★★★★★
โครงสร้าง	สภาพดีเยี่ยม
เครื่องยนต์	สภาพดี
วันที่ตรวจสอบ	2019/3/27
สาขา	Rodbaan khun X
ที่อยู่

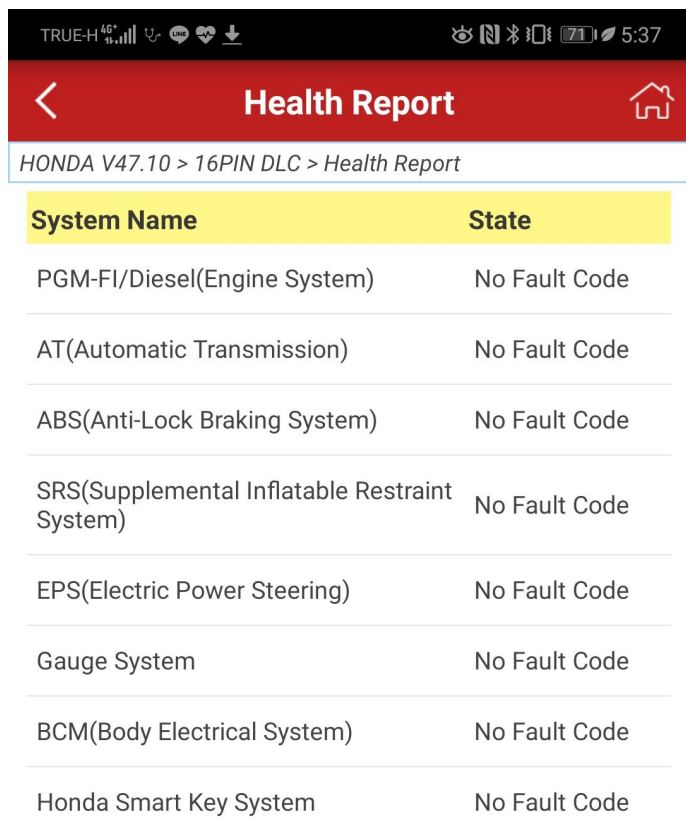
การวินิจฉัย CP 1

Health Report

HONDA V47.10 > 16PIN DLC > Health Report

System Name	State
PGM-FI/Diesel(Engine System)	No Fault Code
AT(Automatic Transmission)	No Fault Code
ABS(Anti-Lock Braking System)	No Fault Code
SRS(Supplemental Inflatable Restraint System)	No Fault Code
EPS(Electric Power Steering)	No Fault Code
Gauge System	No Fault Code
BCM(Body Electrical System)	No Fault Code
Honda Smart Key System	No Fault Code
