U-Car Grading Report

U-car Grading Report

รุ่น	TOYOTA HILUX VIGO		
สี	Silver	หมายเลขทะเบียน (Plate number)	บธ6848
รุ่นปี	2006	เลขไมล์	182,645กม.
แบบ	เลขตัวถัง	MROGS19G406089438

วันที่ตรวจสอบ 2019/6/21

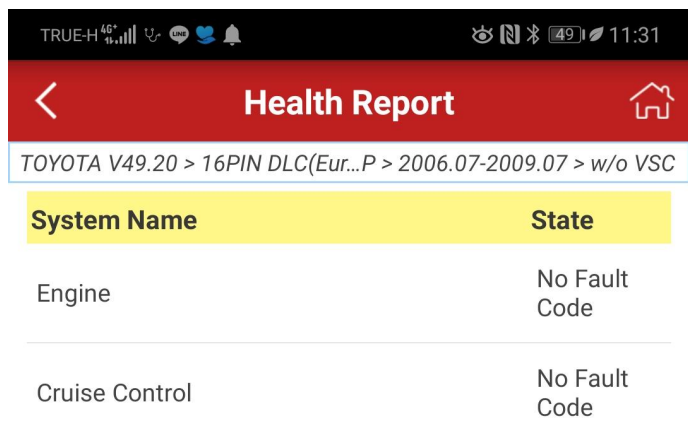
การวินิจฉัย CP 2

Health Report

TOYOTA V49.20 > 16PIN DLC(Eur...P > 2006.07-2009.07 > w/o VSC

System Name	State
Engine	No Fault Code
Cruise Control	No Fault Code
