# U-Car Grading Report

| รุ่น | ISUZU D-MAX 1.9Z | | |
| สี | Silver | หมายเลขทะเบียน<br>(Plate number) | 1ฒว2584 |

| วันที่ตรวจสอบ | 2020/7/13 |

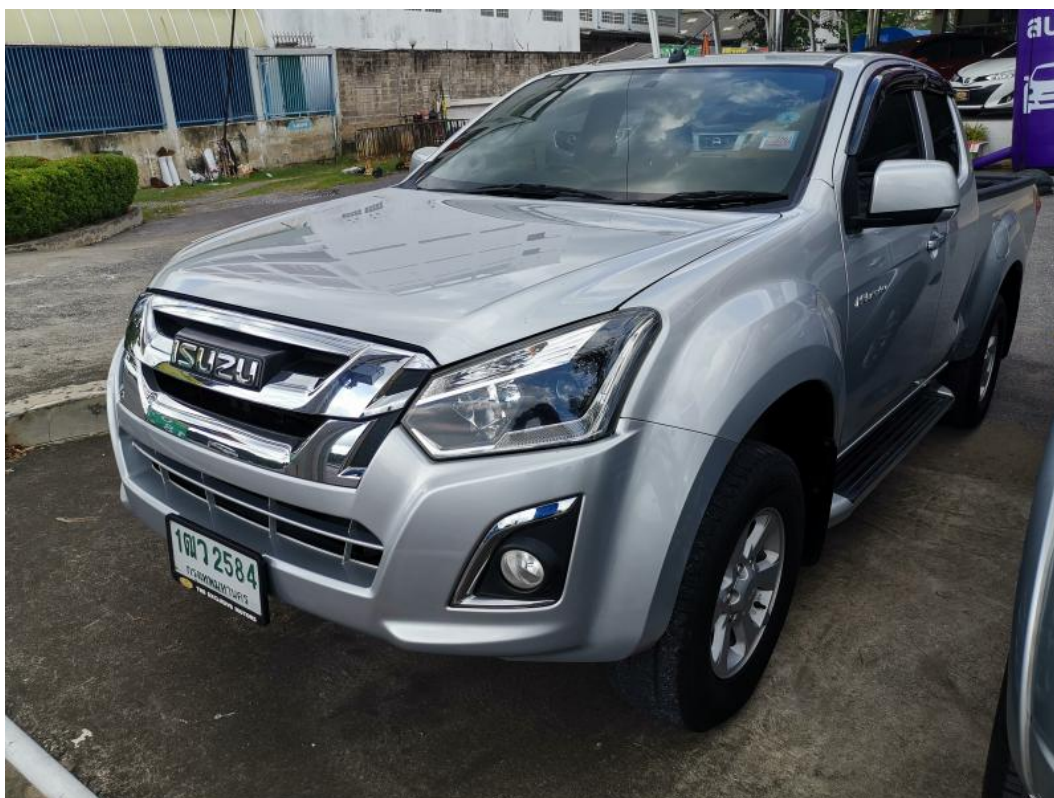
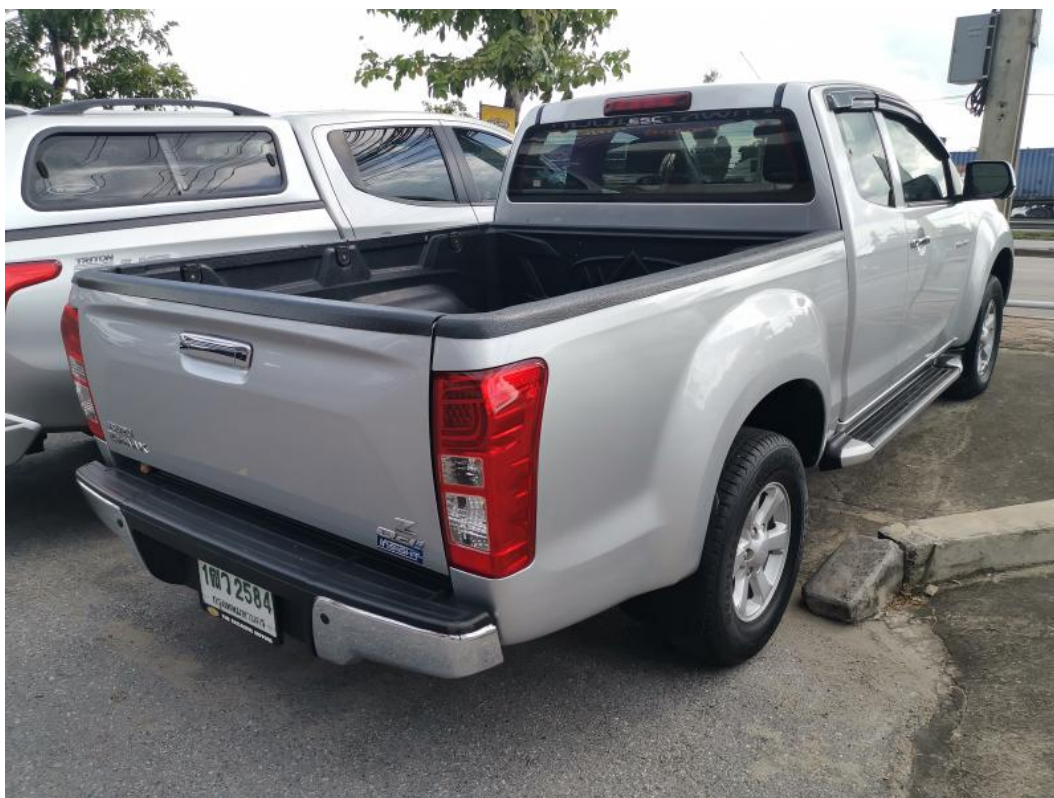
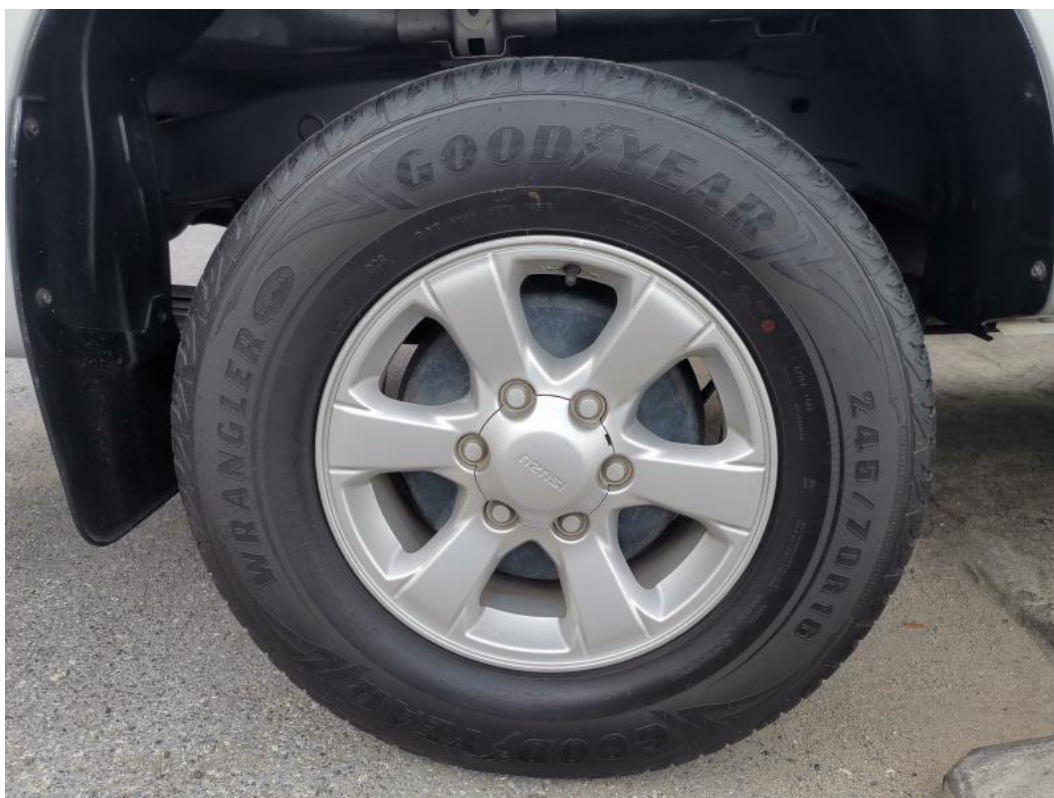
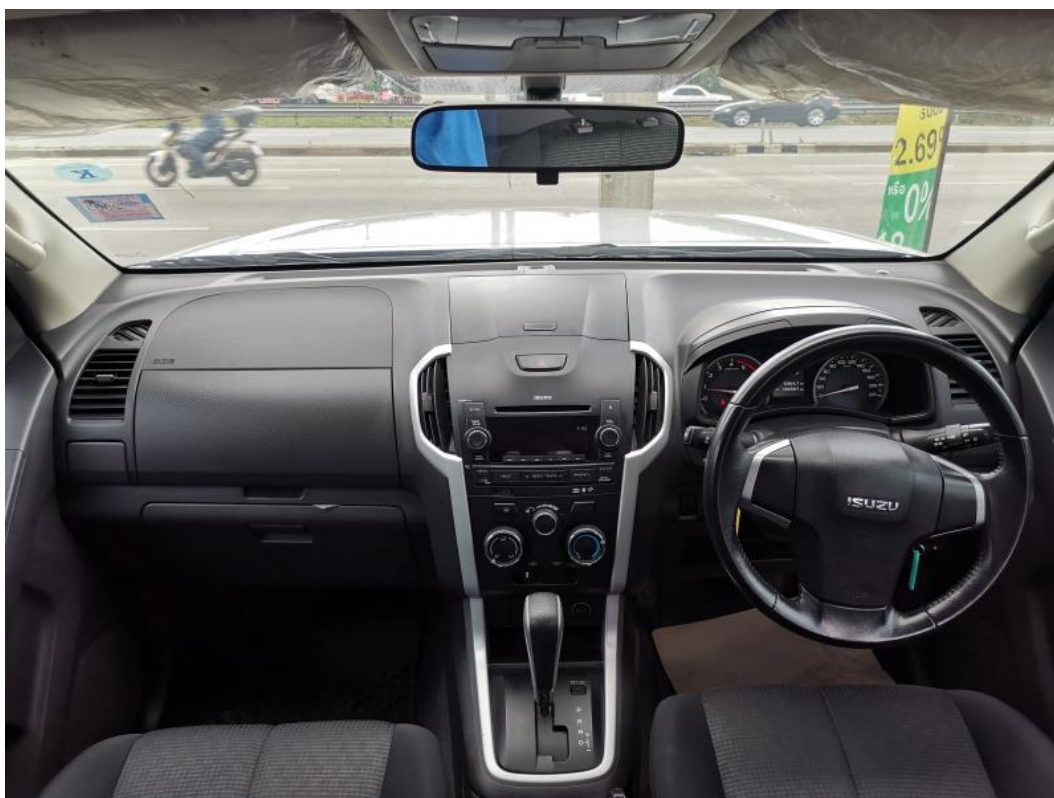
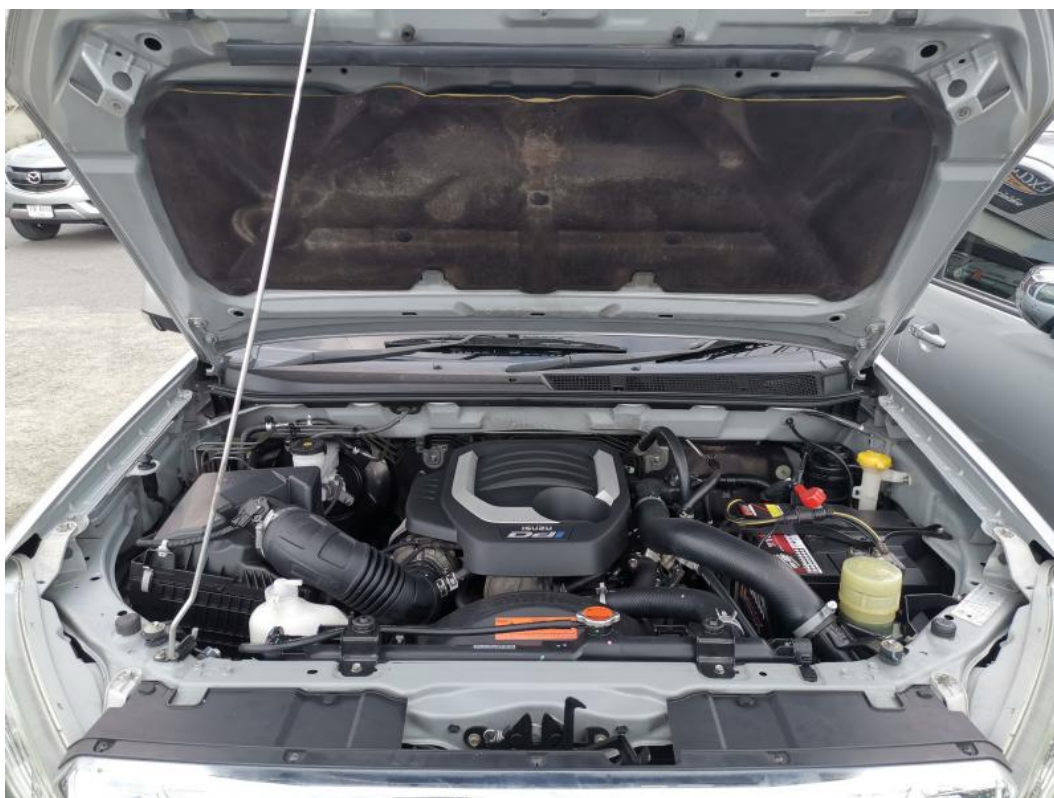
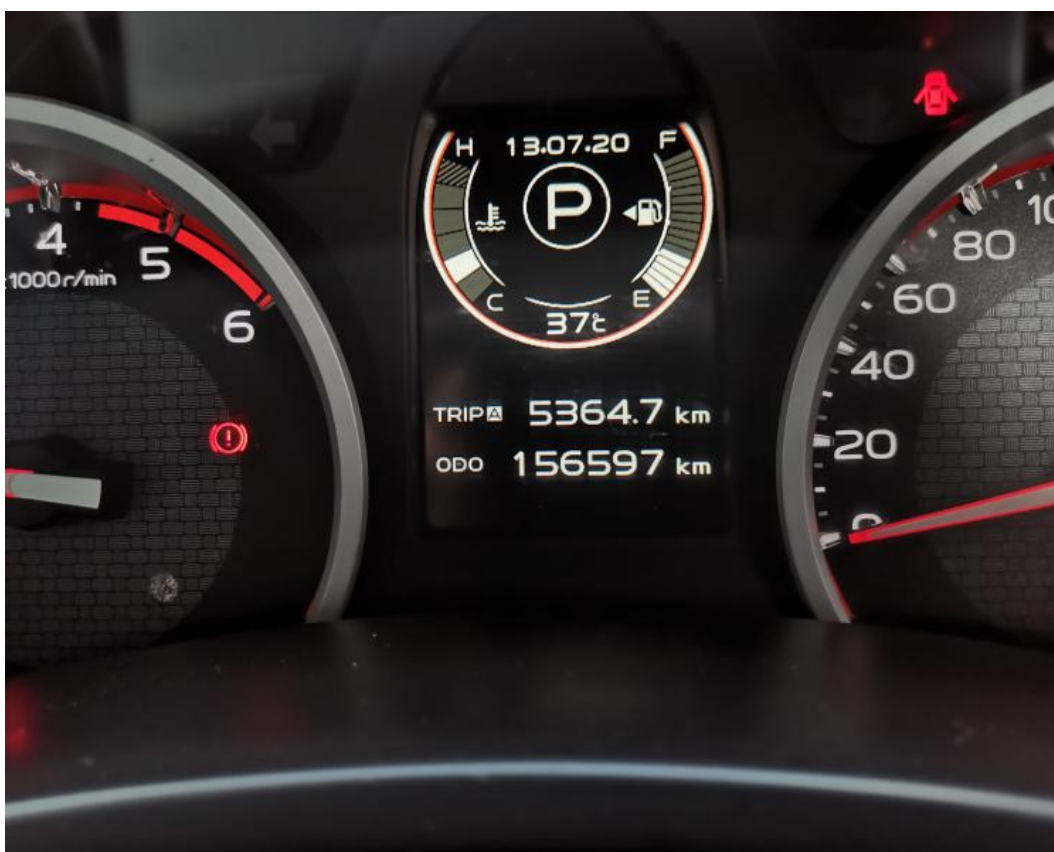
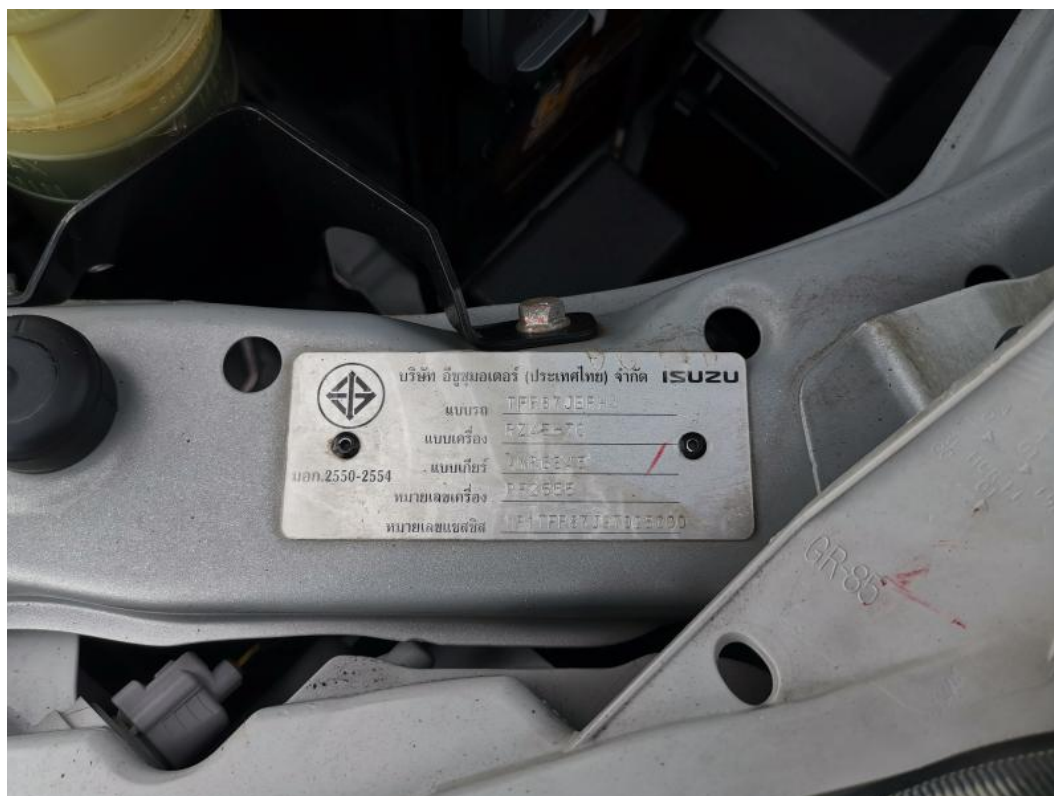
กระจกข้างขวา แตก แตก

กระจกหน้ารถ หินกระเด็น บางส่วน

การขับที่ รอยย่น,รอยขีดข่วน มี

ตกแต่งอื่นๆ รอยขีดข่วน บางส่วน

Headliner คราบ S

Headliner รอยย่น S

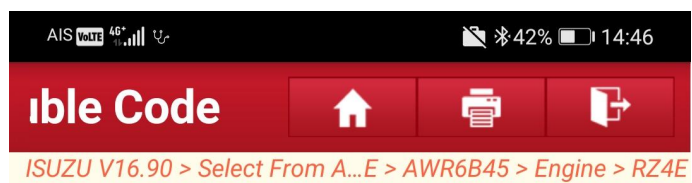
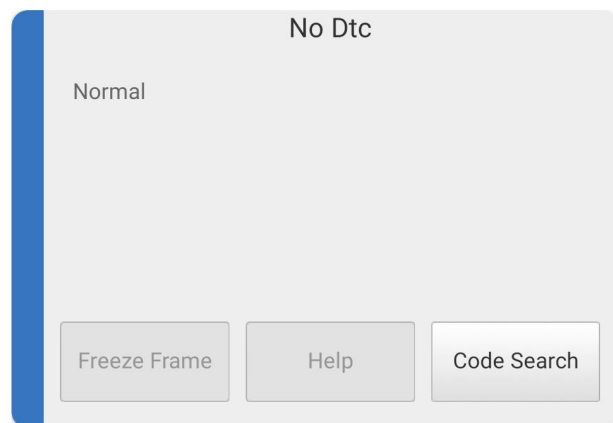
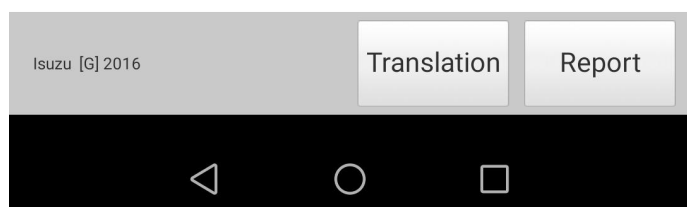
การวินิจฉัย CP 1

การวินิจฉัย CP 2
