U-Car Grading Report

รุ่น	HONDA CIVIC 1.5 HATCHBACK TURBO		
สี	White	หมายเลขทะเบียน (Plate number)	6กถ8151
รุ่นปี	2017	เลขไมล์	80,711กม.
แบบ	เลขตัวถัง	MRHFK4820HT101154

วันที่ตรวจสอบ 2020/7/3

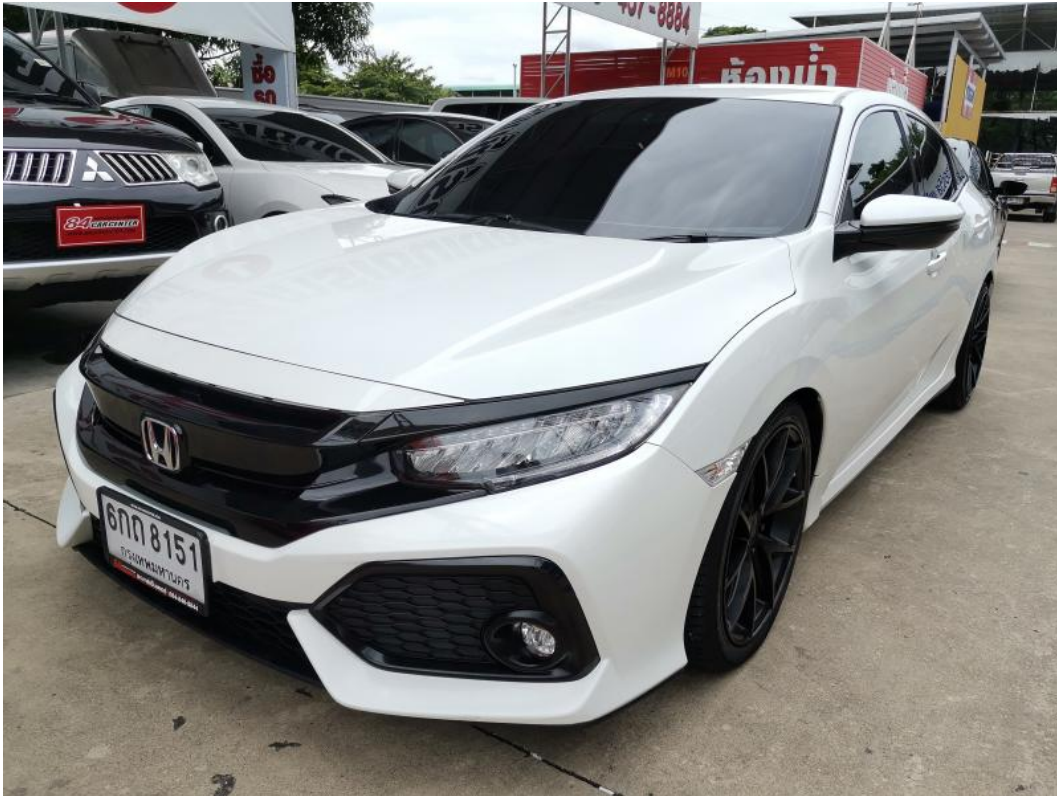
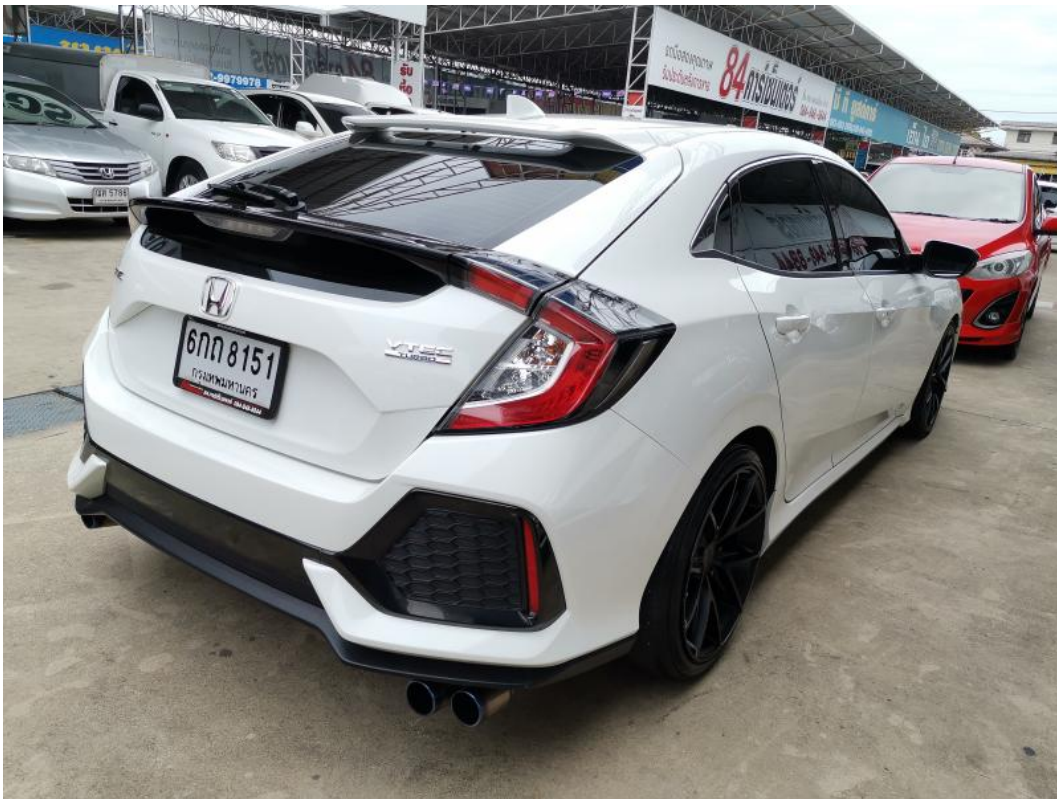
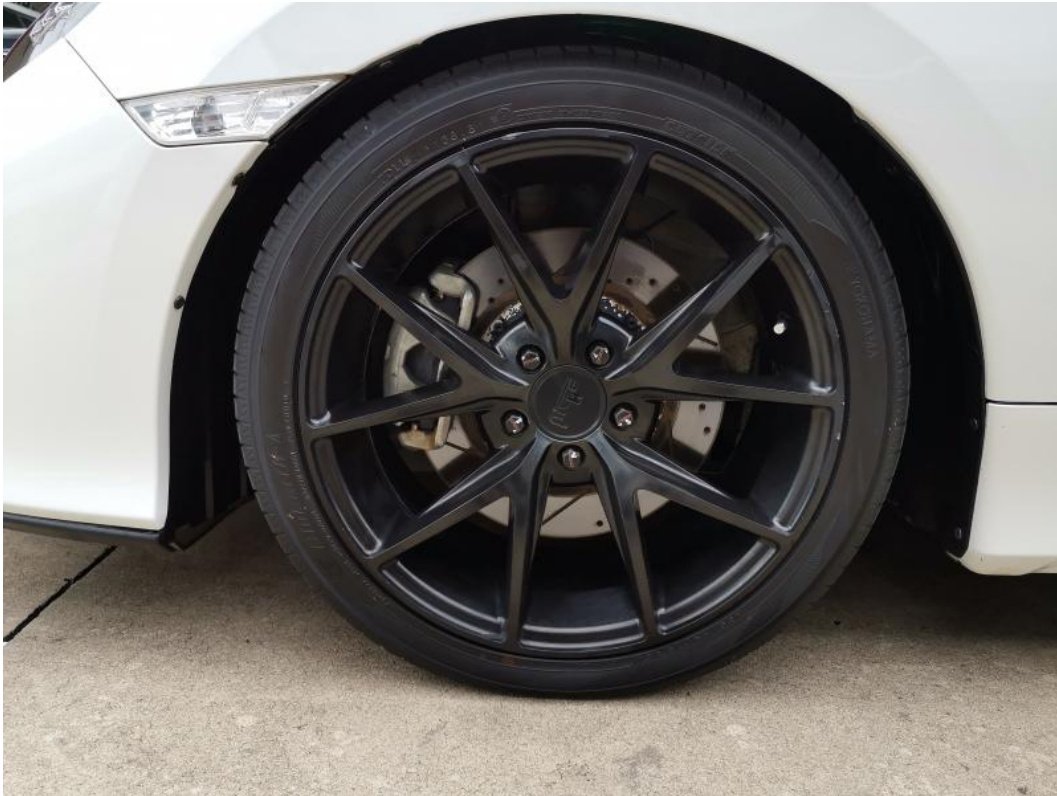
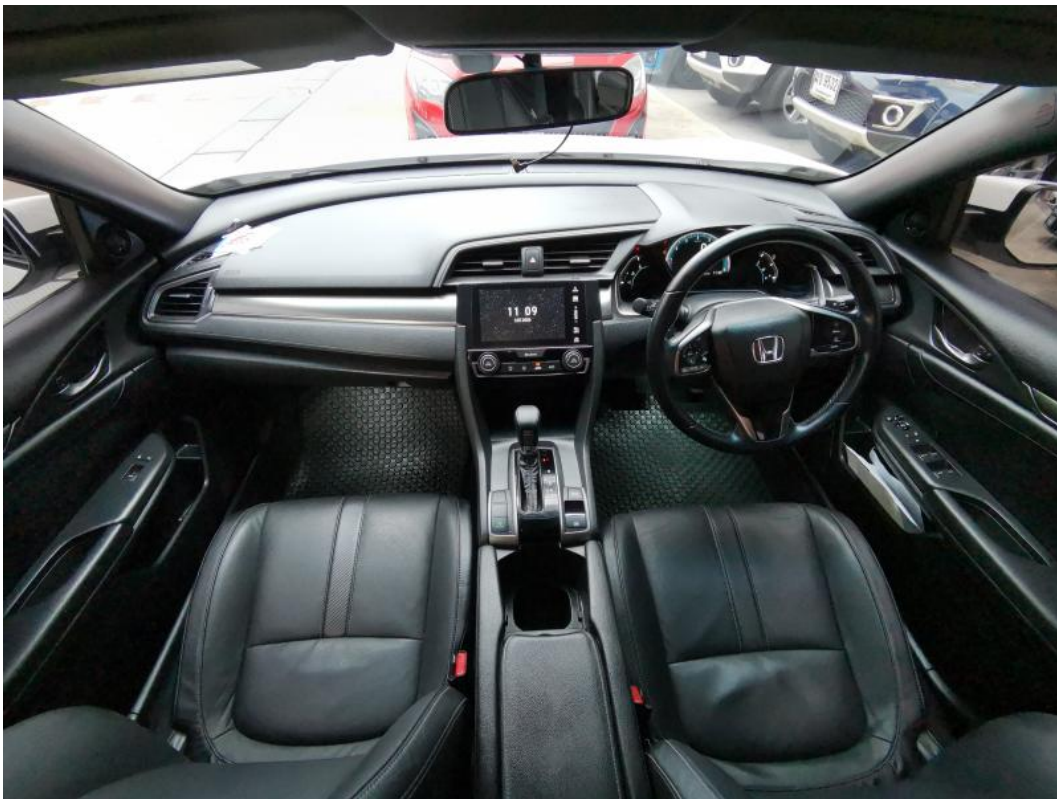
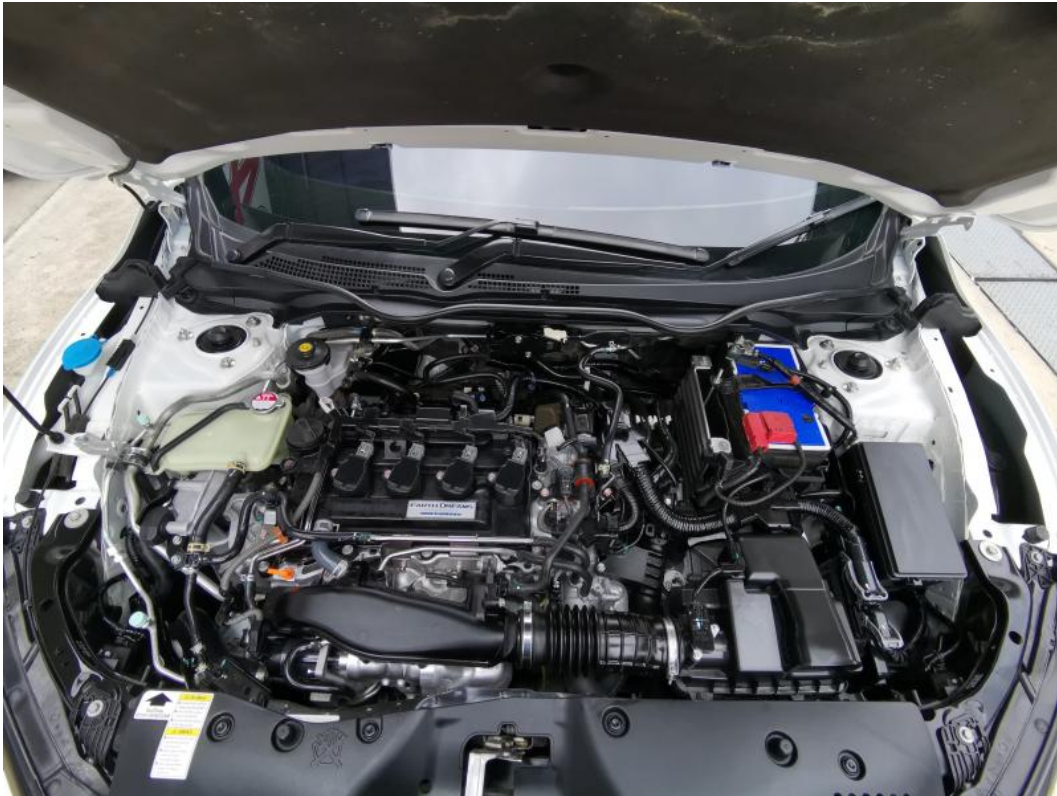
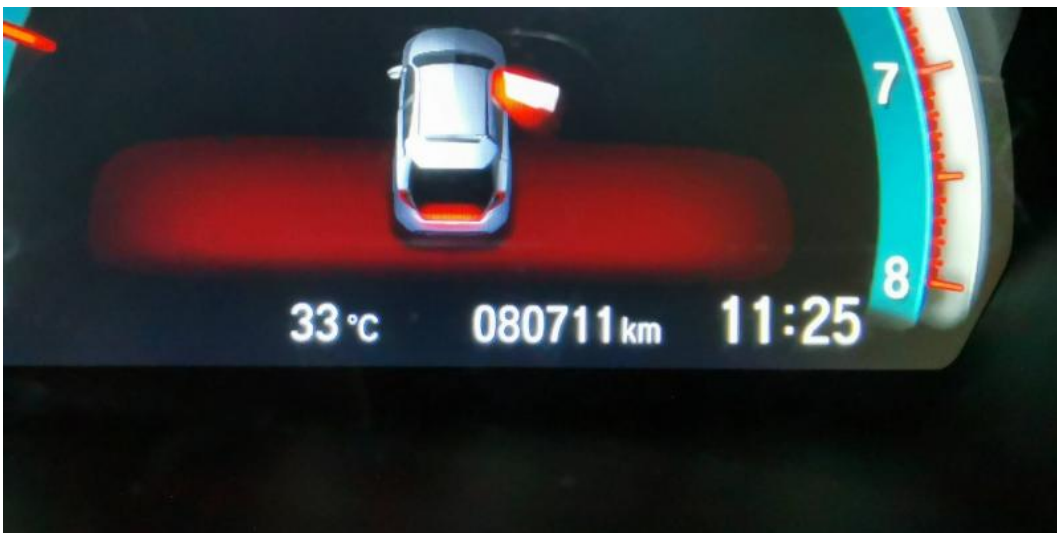
Front left fender ★★★★★	Bonnet / hood ★★★★★	Front bumper ★★★★★	Front right fender ★★★★★
Front left tire, alloy wheel, wheel cover ร่องยางระดับ 7 ★★★★★			Front right tire, alloy wheel, wheel cover ร่องยางระดับ 7 ★★★★★
Front left door ★★★★★			Front right door ★★★★★
Left side step / side spoiler ★★★★★			Right side step / side spoiler ★★★★★
Rear left door ★★★★★			Rear right door ★★★★★
Left back tire, alloy wheel, wheel cover ร่องยางระดับ 7 ★★★★★			Right back tire, alloy wheel, wheel cover ร่องยางระดับ 7 ★★★★★
Left back fender ★★★★★			Right back fender ★★★★★
Roof ★★★★★	Trunk lid / boot lid ★★★★★	Back rear spoiler & under spoiler ★★★★★	Back rear bumper ★★★★★
Dashboard ★★★★★			Steering wheel ★★★★★
Front left seat ★★★★★			Front right seat ★★★★☆
Front and back left door trim ★★★★★			Front and back right door trim ★★★★★
Rear seat ★★★★★			Console ★★★★★
			Luggage room ★★★★★

[หน้าต่าง]
กระจกหน้ารถ หินกระเด็น บางส่วน

[ภายใน]
ห้องของ สกปรก.รอยขีดข่วน บางส่วน
การขับที่ รอยย่น.รอยขีดข่วน มี
ตกแต่งอื่นๆ รอยขีดข่วน บางส่วน
ตกแต่งอื่นๆ รอยย่น SS
Headliner รอยย่น SS
