# U-Car Grading Report

หนังสือรับรอง โดย GOO INSPECTION

| รุ่น | TOYOTA CAMRY HY 2.4 HYBRID | | |

| วันที่ตรวจสอบ | 2021/3/16 |

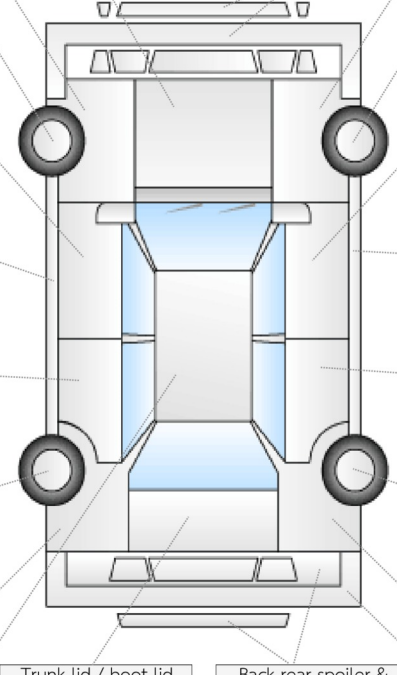
| <div>Front left fender</div> <div>★★★★★</div> | <div>Bonnet / hood</div> <div>★★★★★</div> | <div>Front bumper</div> <div>★★★★★</div> | <div>Front right fender</div> <div>★★★★★</div> |
| <div>Front left tire, alloy wheel, wheel cover</div> <div>ร้อยยางระดับ 5</div> <div>★★★★★</div> | | | <div>Front right tire, alloy wheel, wheel cover</div> <div>ร้อยยางระดับ 5</div> <div>★★★★★</div> |
| <div>Front left door</div> <div>★★★★★</div> | | | <div>Front right door</div> <div>★★★★★</div> |
| <div>Left side step / side spoiler</div> <div>★★★★★</div> | | | <div>Right side step / side spoiler</div> <div>★★★★★</div> |
| <div>Rear left door</div> <div>★★★★★</div> | | | <div>Rear right door</div> <div>★★★★★</div> |
| <div>Left back tire, alloy wheel, wheel cover</div> <div>ร้อยยางระดับ 5</div> <div>★★★★★</div> | | | <div>Right back tire, alloy wheel, wheel cover</div> <div>ร้อยยางระดับ 5</div> <div>★★★★★</div> |
| <div>Left back fender</div> <div>★★★★★</div> | | | <div>Right back fender</div> <div>★★★★★</div> |
| <div>Roof</div> <div>★★★★★</div> | <div>Trunk lid / boot lid</div> <div>★★★★★</div> | <div>Back rear spoiler &amp; under spoiler</div> <div>★★★★★</div> | <div>Back rear bumper</div> <div>★★★★★</div> |

ทำสีใหม่ด้วยสีเดิม

กระจกหน้ารถ หินกระเด็น บางส่วน

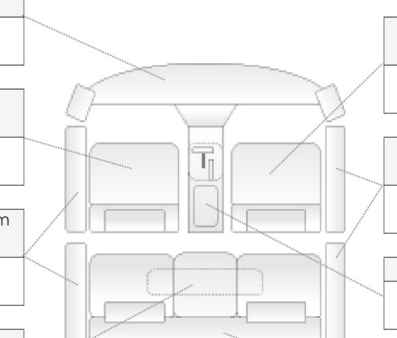
| <div>Dashboard</div> <div>★★★★★</div> | | | <div>Steering wheel</div> <div>★★★★★</div> |
| <div>Front left seat</div> <div>★★★★★</div> | | | <div>Front right seat</div> <div>★★★★★</div> |
| <div>Front and back left door trim</div> <div>★★★★★</div> | | | <div>Front and back right door trim</div> <div>★★★★★</div> |
| <div>Rear seat</div> <div>★★★★★</div> | | | <div>Console</div> <div>★★★★★</div> |
| | | | <div>Luggage room</div> <div>★★★★★</div> |

ตกแต่งอื่นๆ รอยขีดข่วน บางส่วน

Headliner คราบ SS
