U-Car Grading Report

U-car Grading Report

รุ่น	TOYOTA HILUX REVO 2.4		
สี	สีเทา	หมายเลขทะเบียน (Plate number)	7กภ6315
รุ่นปี	2018	เลขไมล์	111,671กม.
แบบ	เลขตัวถัง	MR0JBDDX03137568

2023/8/3

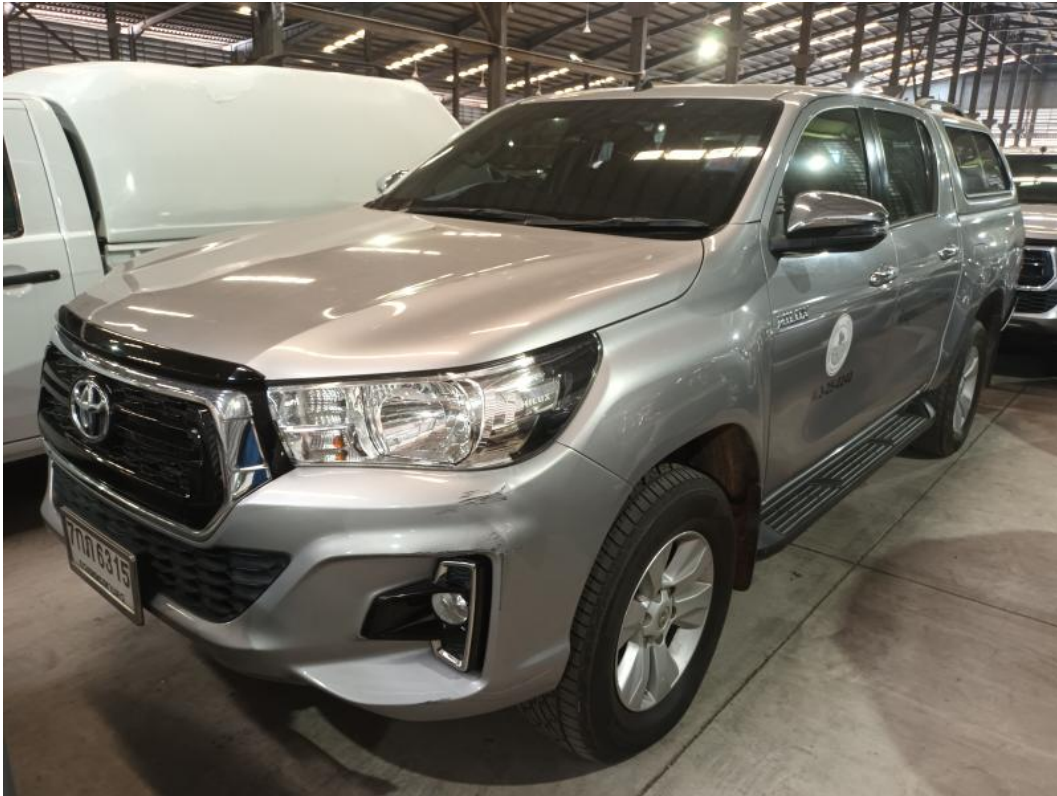
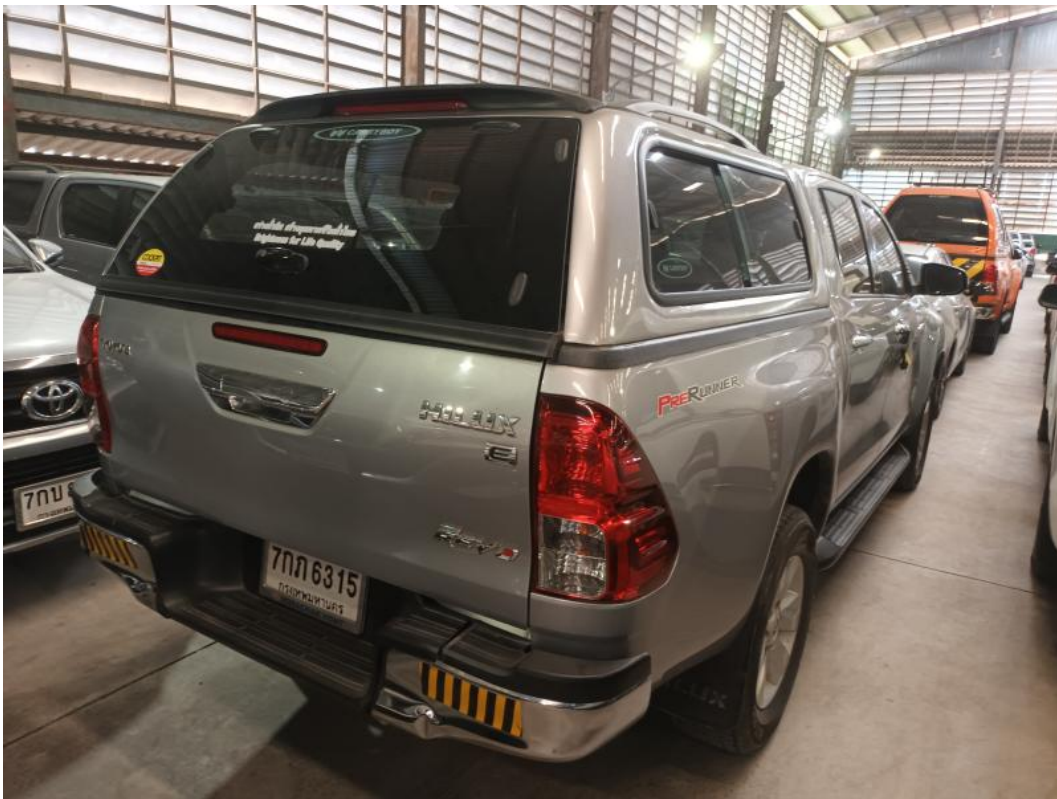
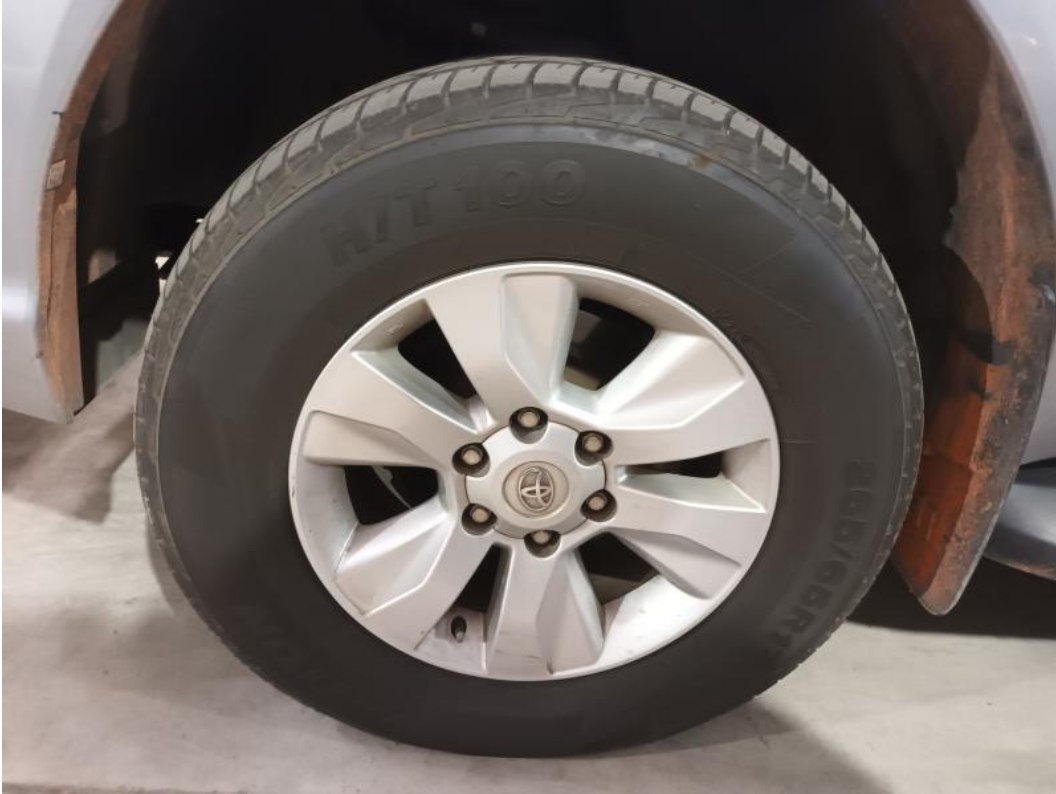
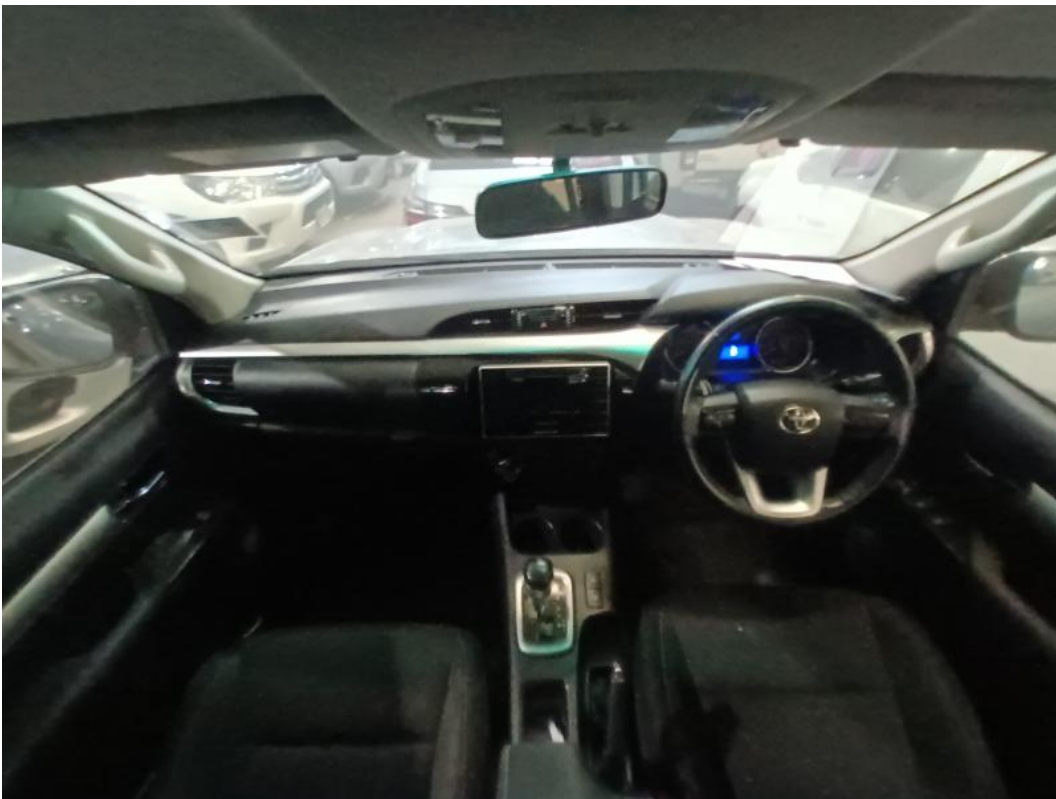
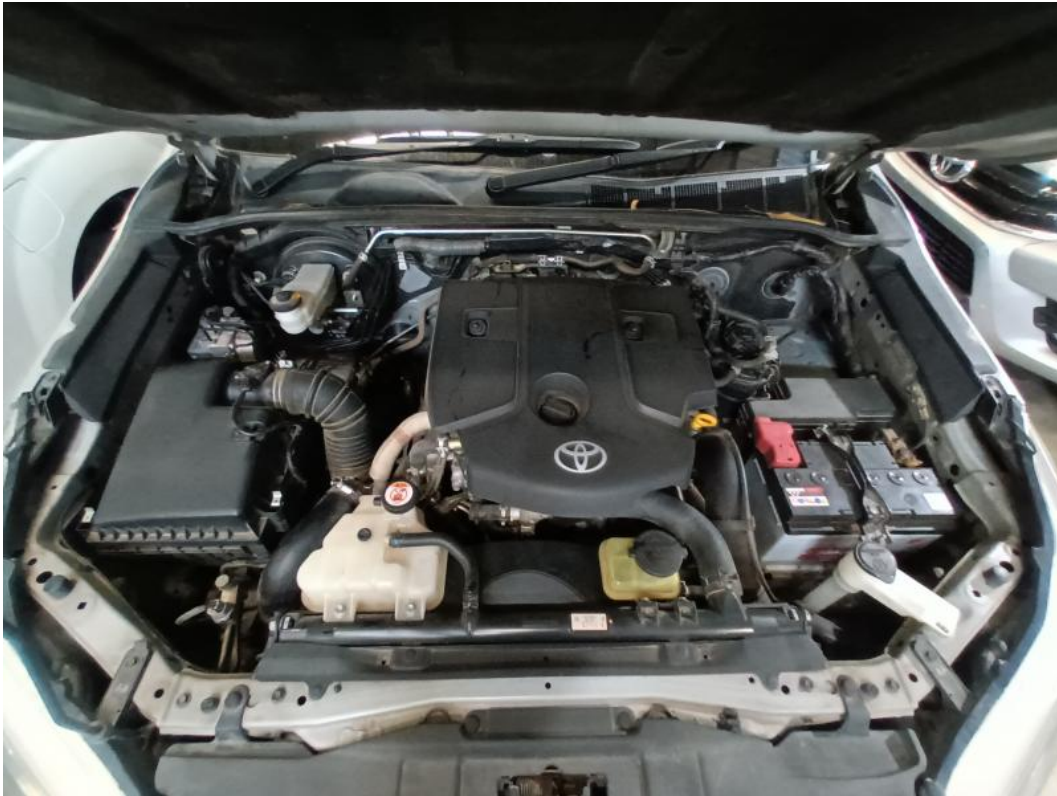
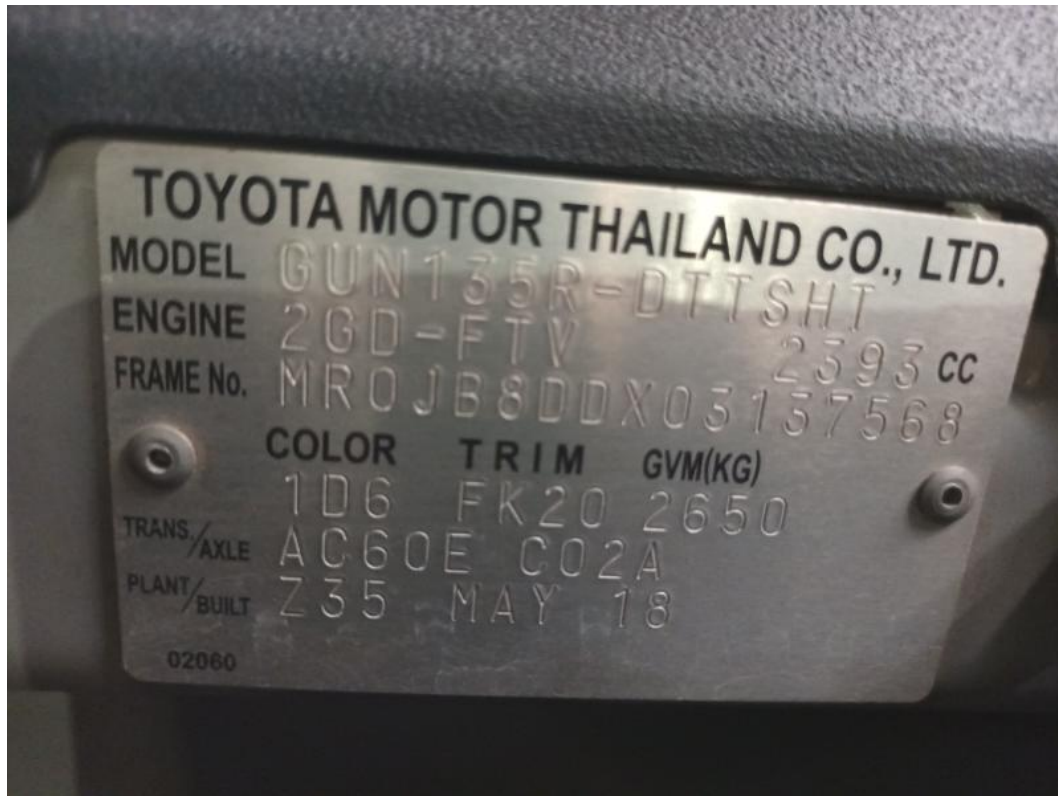
คำอธิบายด้านบนขึ้นอยู่กับสภาพของรถยนต์ ณ วันที่ตรวจสอบ ระดับคุณภาพที่ประเมินอาจแตกต่างจากการตรวจสอบที่ดำเนินการโดยสถาบันอื่นๆ

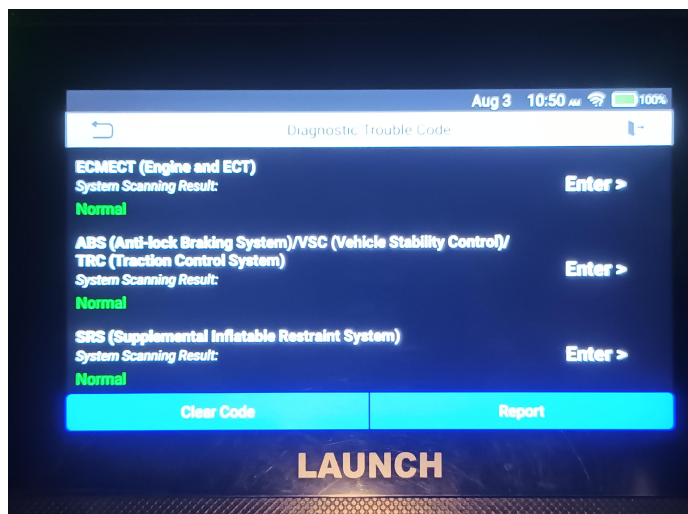
การวินิจฉัย CP 1

- การวินิจฉัยคอมพิวเตอร์ได้ดำเนินการมากกว่า 5 รายการ : เครื่องยนต์, ABS, กลังมบริกซ์, ชุดเกียร์และพวงมาลัยพาวเวอร์
- ผลการวินิจฉัยจะถูกบันทึกไว้ในแผ่นบันทึกสภาพ เมื่อพบปัญหาถูกหยิบยกขึ้นมาปัญหาบันทึกจะถูกบันทึกอยู่ในแผ่นบันทึกสภาพไว้แล้ว
