U-Car Grading Report

U-car Grading Report

รุ่น	ISUZU D-MAX		
สี	Silver	หมายเลขทะเบียน (Plate number)	ฅก8322
รุ่นปี	2011	เลขไมล์	123,051กม.
แบบ	เลขตัวถัง	MP1TFR86JCT109780	
หมายเหตุ

วันที่ตรวจสอบ	19 พฤศจิกายน 2563	วันที่ตรวจสอบอีกครั้ง	
ระดับคุณภาพ			
EXTERIOR/ สภาพภายนอก		INTERIOR/ สภาพภายใน	
★ ★ ★ ★ ★		★ ★ ★ ★ ★	
<div style="display: flex; justify-content: space-between;"> <div style="width: 45%;"> <p>Front left fender ★★★★★</p> <p>Front left door ★★★★★</p> <p>Front left tire, alloy wheel, wheel cover ร่องยางระดับ 5 ★★★★★</p> <p>Left side step / side spoiler ★★★★★</p> <p>Left back tire, alloy wheel, wheel cover ร่องยางระดับ 5 ★★★★★</p> <p>Rear left door ★★★★★</p> <p>Left wheel well (outer) ★★★★★</p> <p>Roof ★★★★★</p> </div> <div style="width: 45%;"> <p>Bonnet / hood ★★★★★</p> <p>Front bumper ★★★★★</p> <p>Front right fender ★★★★★</p> <p>Front right door ★★★★★</p> <p>Front right tire, alloy wheel, wheel cover ร่องยางระดับ 5 ★★★★★</p> <p>Right side step / side spoiler ★★★★★</p> <p>Right back tire, alloy wheel, wheel cover ร่องยางระดับ 5 ★★★★★</p> <p>Rear right door ★★★★★</p> <p>Right wheel well (outer) ★★★★★</p> <p>Truck bed ★★★★★</p> <p>Back rear spoiler & under spoiler ★★★★★</p>

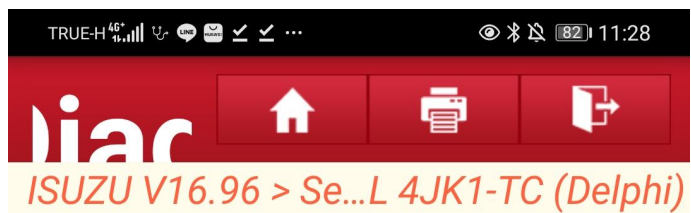
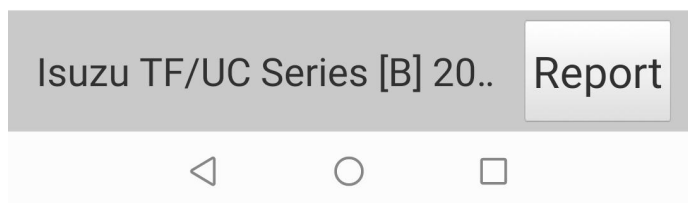
การวินิจฉัย CP 1

การวินิจฉัย CP 2
