# U-Car Grading Report

# U-car Grading Report

รุ่น	MAZDA MAZDA 2 1.3 SEDAN		
สี	Wine red	หมายเลขทะเบียน (Plate number)	8กย2071
รุ่นปี	2015	เลขไมล์	72,414กม.
แบบ	เลขตัวถัง	MM8DL2S3A0W143153	
หมายเหตุ	ทำสีใหม่ด้วยสีเดิม

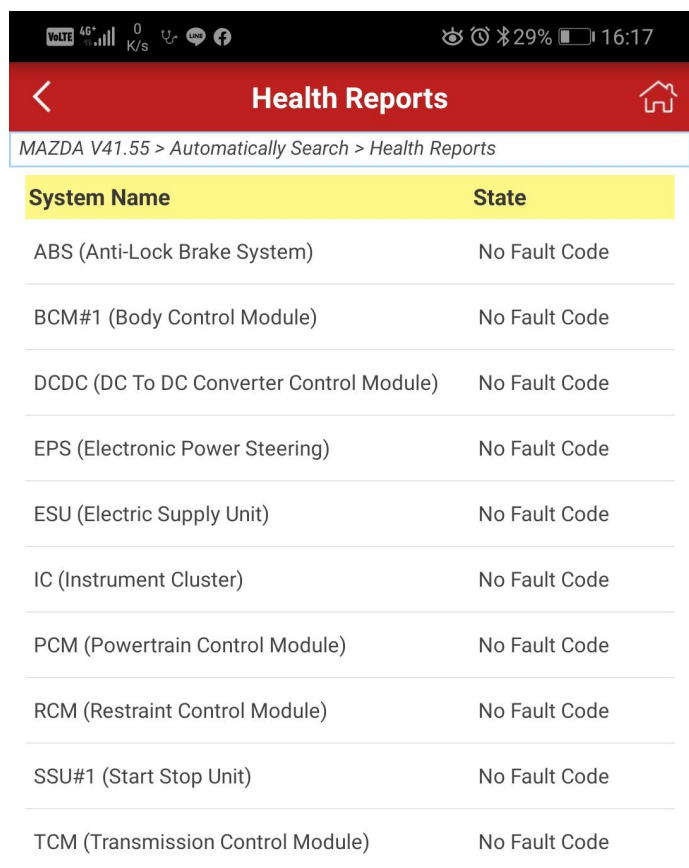
การวินิจฉัย CP 1

Health Reports

MAZDA V41.55 > Automatically Search > Health Reports

System Name	State
ABS (Anti-Lock Brake System)	No Fault Code
BCM#1 (Body Control Module)	No Fault Code
DCDC (DC To DC Converter Control Module)	No Fault Code
EPS (Electronic Power Steering)	No Fault Code
ESU (Electric Supply Unit)	No Fault Code
IC (Instrument Cluster)	No Fault Code
PCM (Powertrain Control Module)	No Fault Code
RCM (Restraint Control Module)	No Fault Code
SSU#1 (Start Stop Unit)	No Fault Code
TCM (Transmission Control Module)	No Fault Code

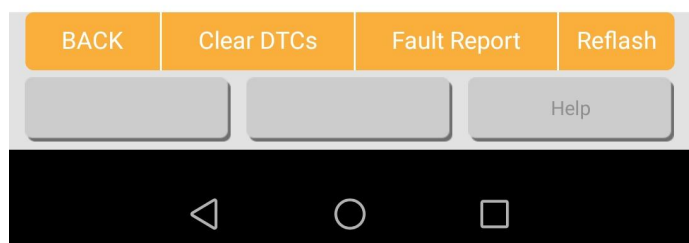
การวินิจฉัย CP 2

BACK Clear DTCs Fault Report Reflash
