U-Car Grading Report

U-car Grading Report

รุ่น	TOYOTA ALTIS 1.6G		
สี	Silver	หมายเลขทะเบียน (Plate number)	4กต3251
รุ่นปี	2015	เลขไมล์	108,122กม.
แบบ	เลขตัวถัง	MR053REH104537537

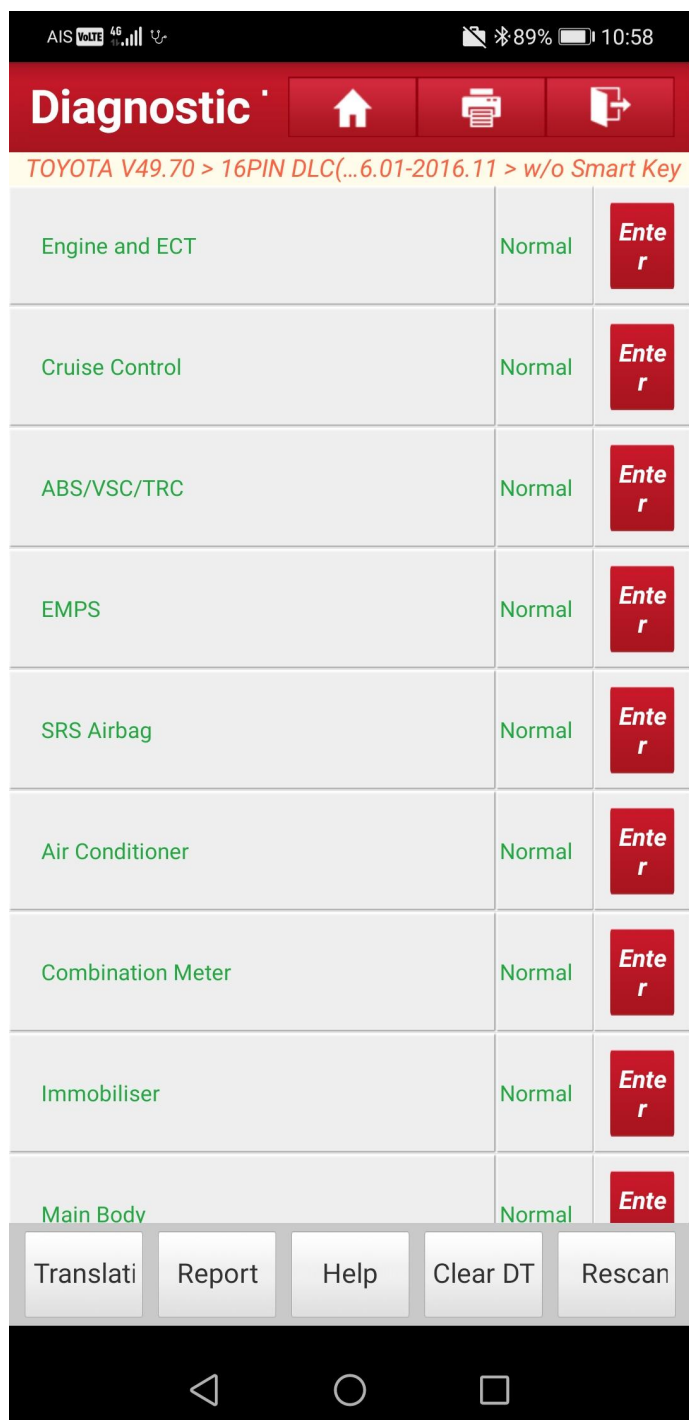
การวินิจฉัย CP 1

The screenshot shows a mobile application interface for vehicle diagnostics. At the top, there is a status bar with 'AIS VoLTE 4G', signal strength, 89% battery, and the time 10:58. Below the status bar is a red header with the word 'Diagnostic' and three icons: a home icon, a printer icon, and a share icon. Underneath the header, a yellow banner displays the vehicle information: 'TOYOTA V49.70 > 16PIN DLC(...6.01-2016.11 > w/o Smart Key)'. The main content is a table with three columns: system name, status, and an 'Enter' button. The systems listed are Engine and ECT, Cruise Control, ABS/VSC/TRC, EMPS, SRS Airbag, Air Conditioner, Combination Meter, Immobiliser, and Main Body. All systems show a status of 'Normal'. At the bottom of the screen, there is a navigation bar with five buttons: 'Translati', 'Report', 'Help', 'Clear DT', and 'Rescan'. The Android navigation bar is visible at the very bottom.

System	Status	Action
Engine and ECT	Normal	Enter
Cruise Control	Normal	Enter
ABS/VSC/TRC	Normal	Enter
EMPS	Normal	Enter
SRS Airbag	Normal	Enter
Air Conditioner	Normal	Enter
Combination Meter	Normal	Enter
Immobiliser	Normal	Enter
Main Body	Normal	Enter
