# U-Car Grading Report

รายงานผลการตรวจเช็คสภาพรถยนต์  
ภายใต้การดูแลของสมาคมการประเมินสภาพรถยนต์ประเทศญี่ปุ่น

| รุ่น | HONDA ACCORD 2.0 | | |
| รุ่นปี | 2011 | เลขไมล์ | 208,820กม. |

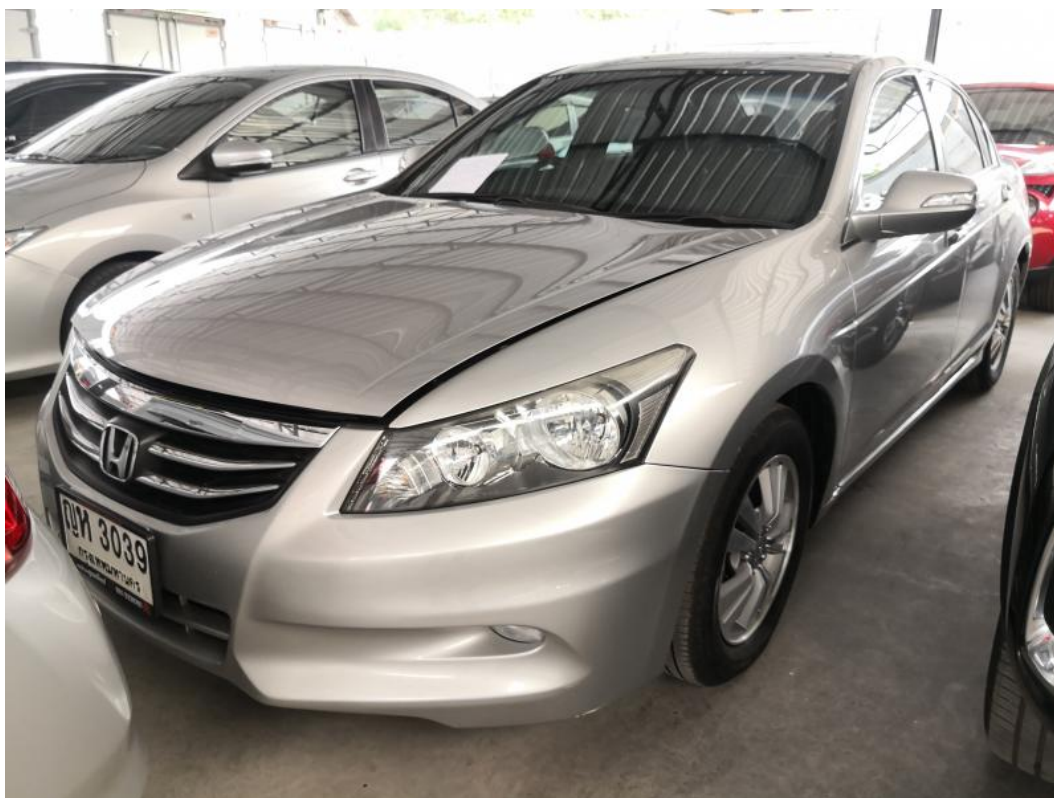
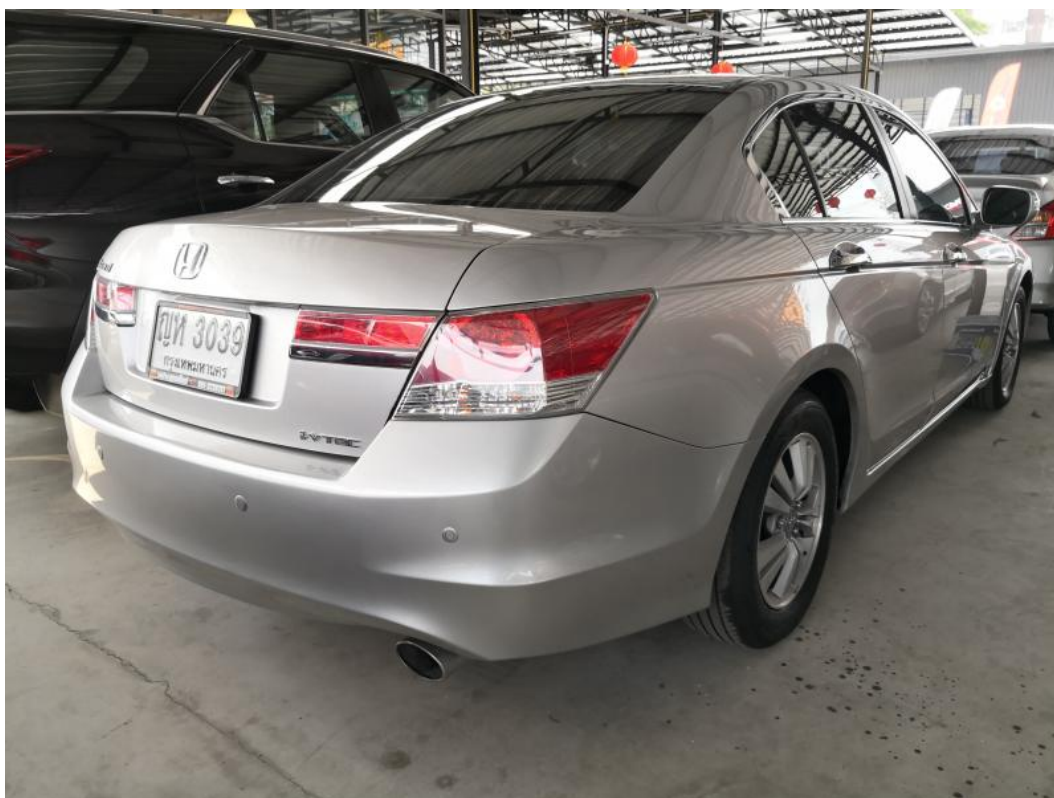
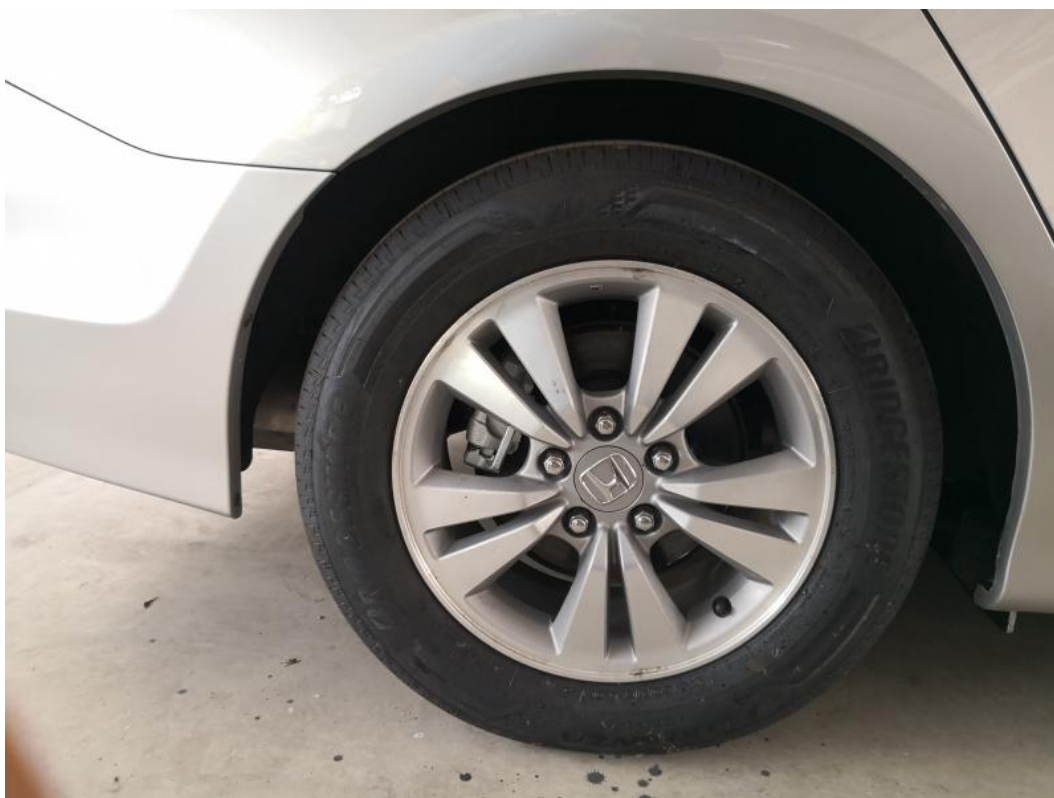
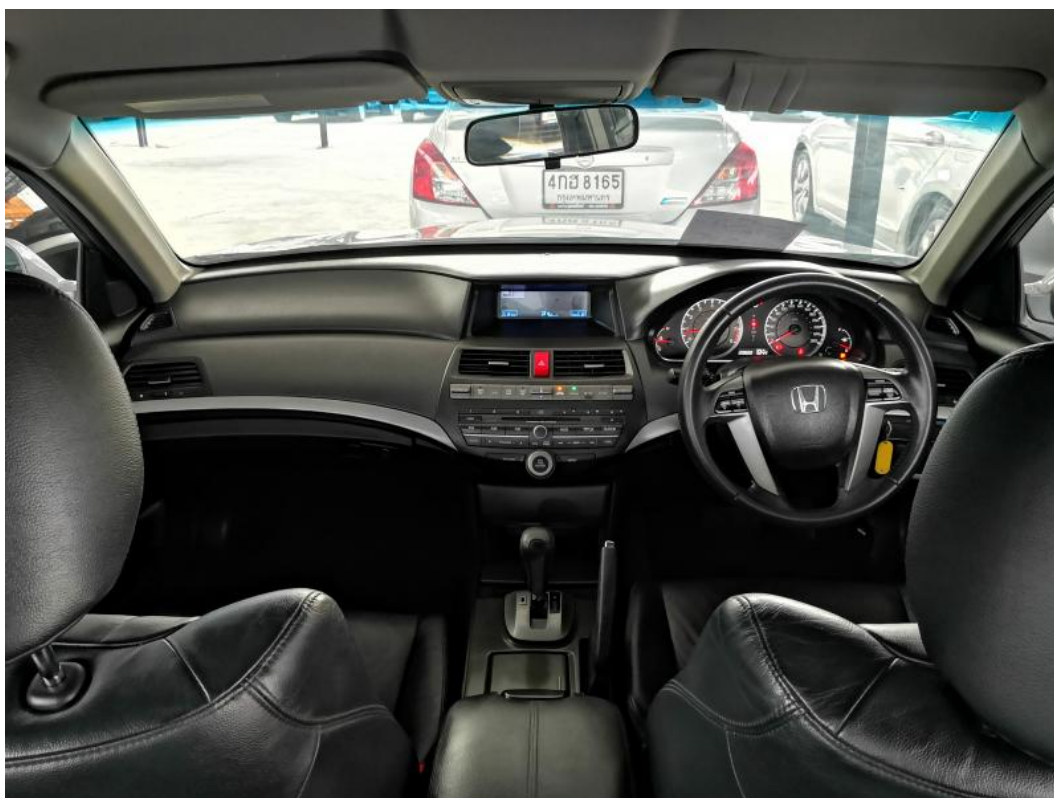
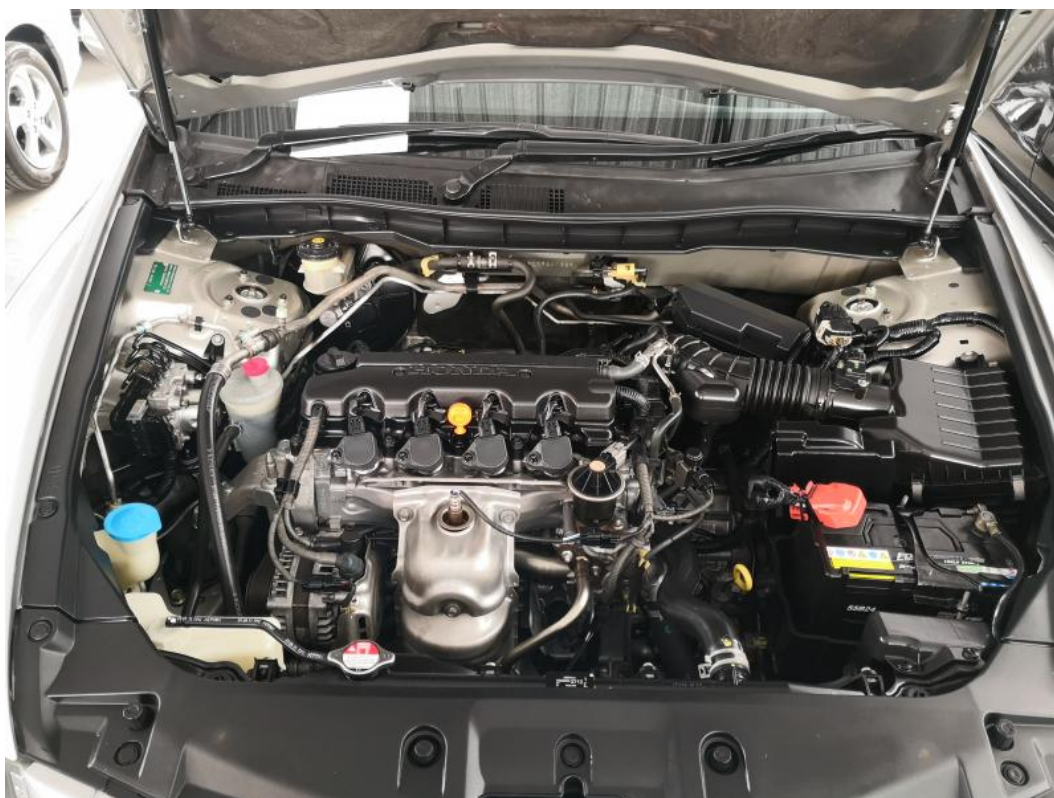
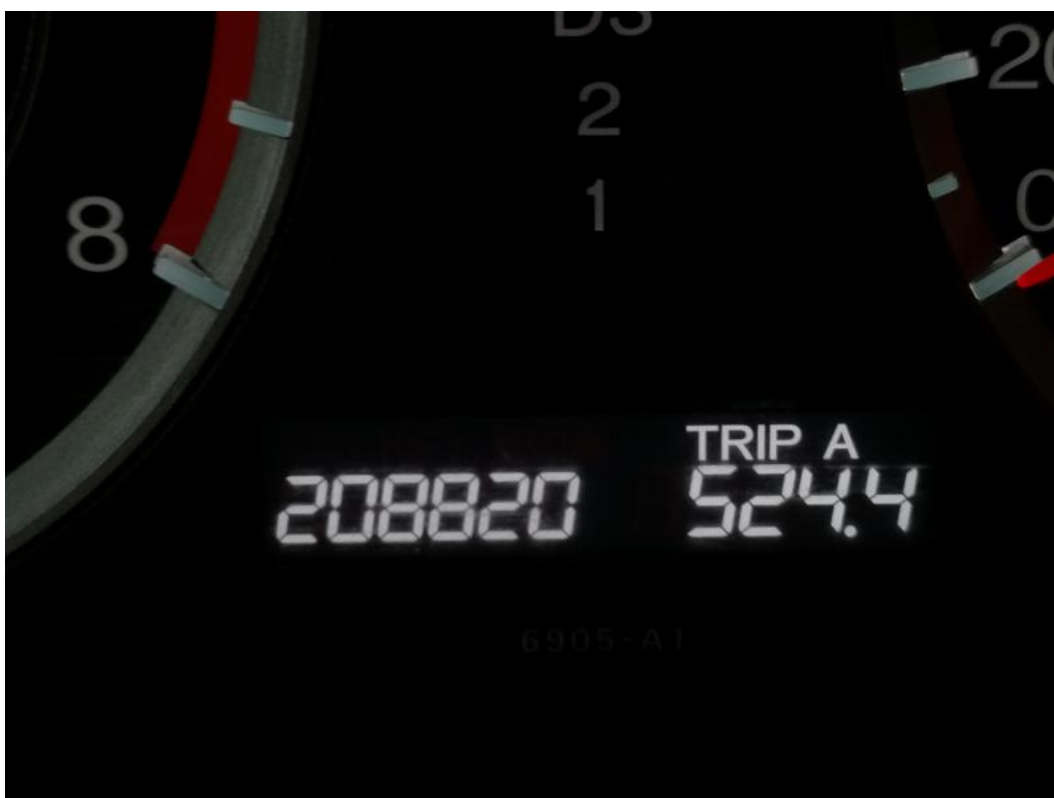
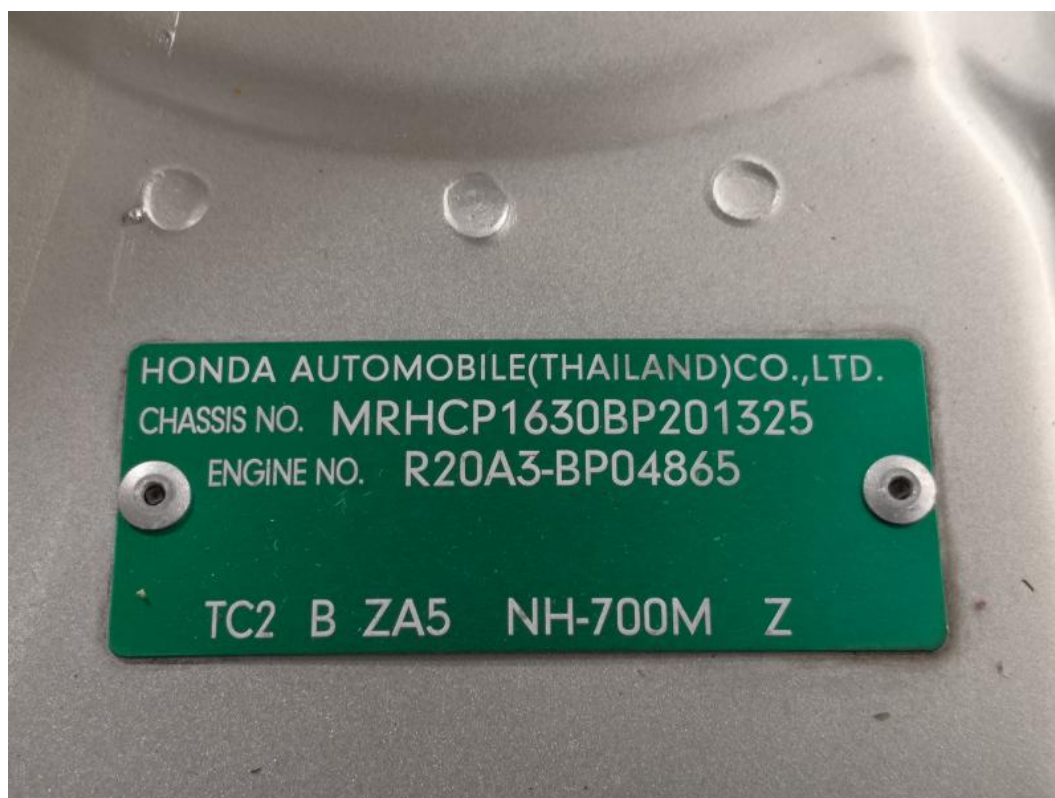
การวินิจฉัย CP 1

การวินิจฉัย CP 2

| Health Report | |
| PGM-FI/Diesel(Engine System) | No Fault Code |
| AT(Automatic Transmission) | No Fault Code |
| ABS(Anti-Lock Braking System) | No Fault Code |
| SRS(Supplemental Inflatable Restraint System) | No Fault Code |
| BCM(Body Electrical System) | No Fault Code |
| Air Conditioning System | No Fault Code |
