U-Car Grading Report

รายงานผลการตรวจเช็คสภาพรถยนต์
ภายใต้การดูแลของสมาคมการประเมินสภาพรถยนต์ประเทศไทย

รุ่น	HONDA JAZZ 1.5 SV PLUS		
สี	Champagne colour	หมายเลขทะเบียน (Plate number)	ซซ1953
รุ่นปี	2015	เลขไมล์	81,321กม.
แบบ	เลขตัวถัง	MRHGK5860FP109492

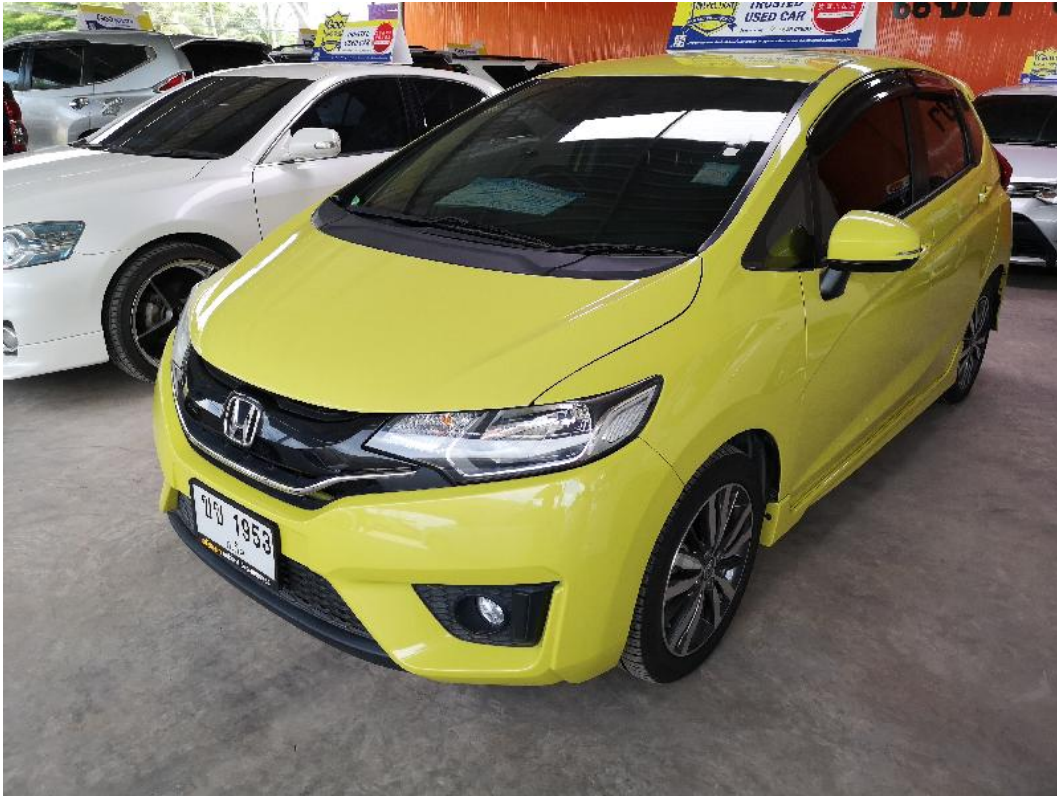
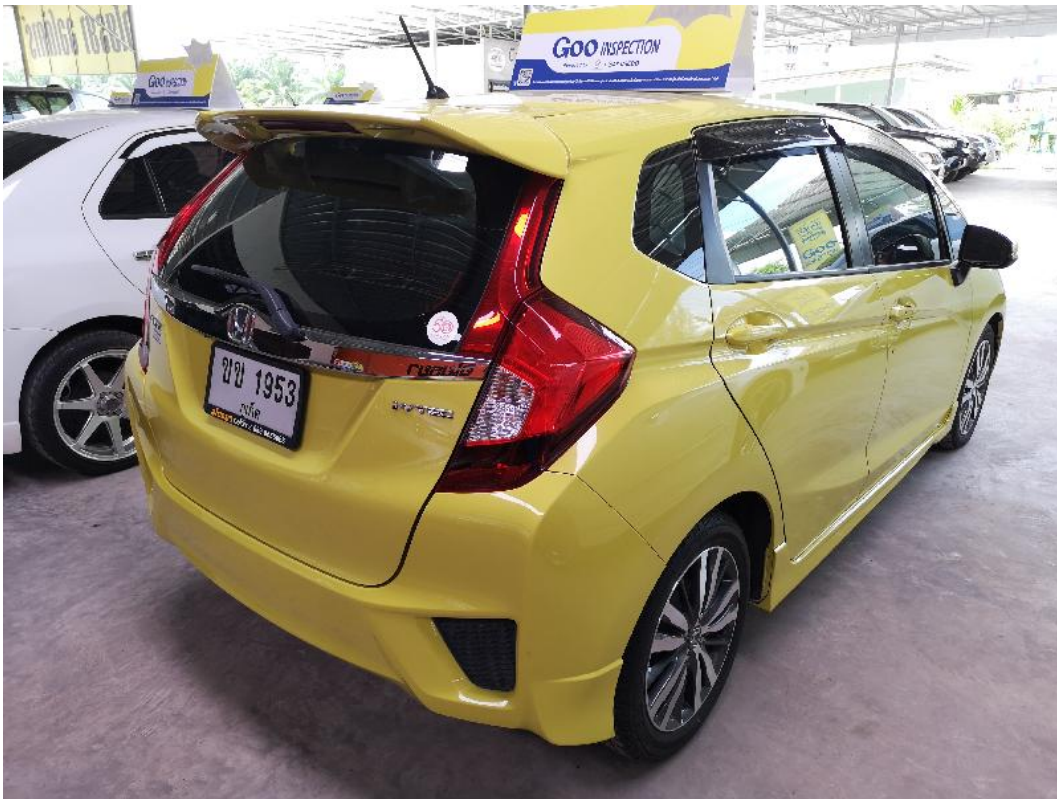
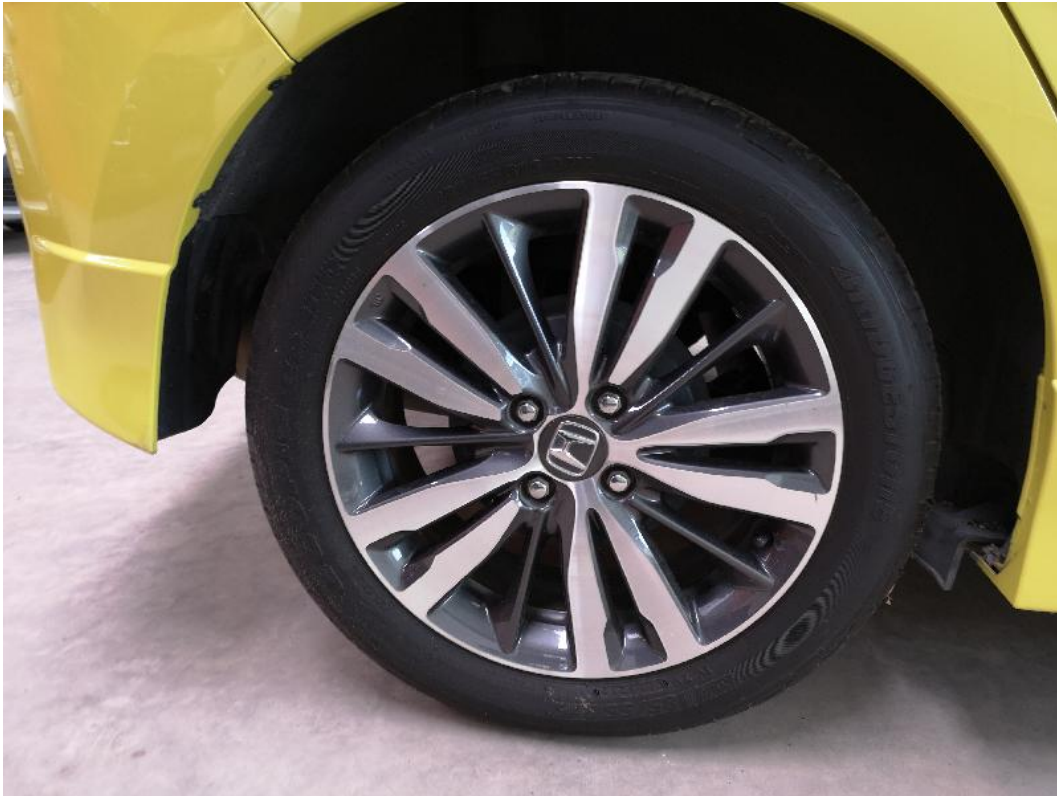
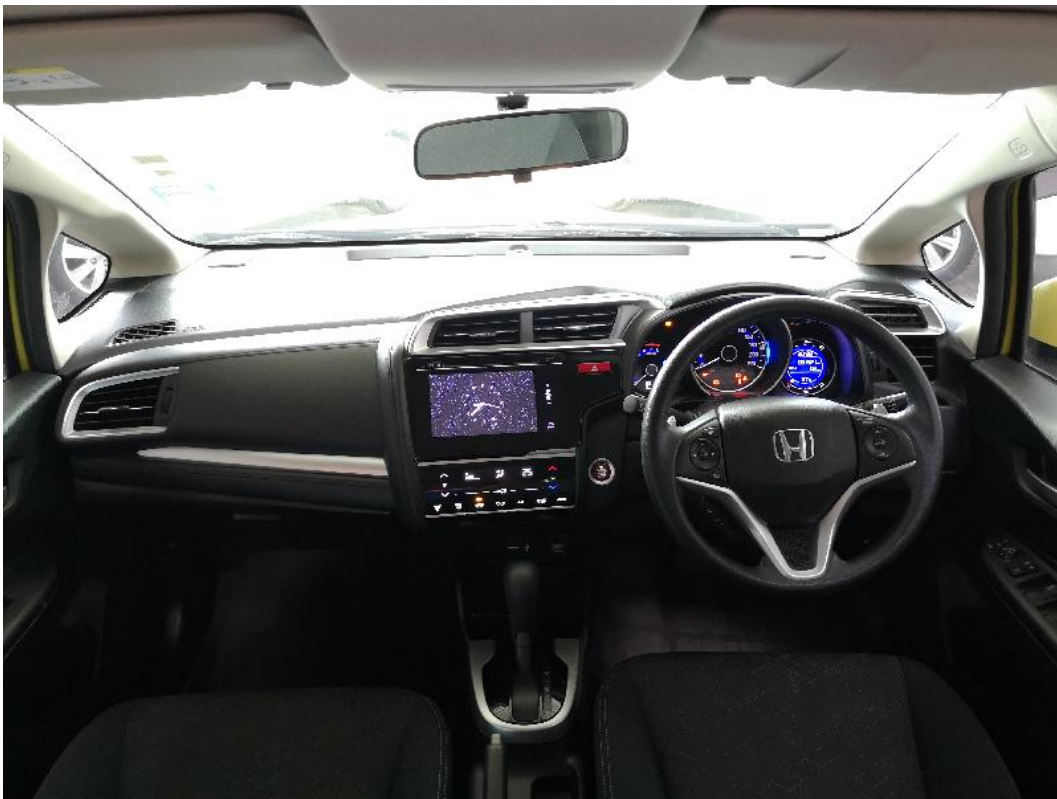
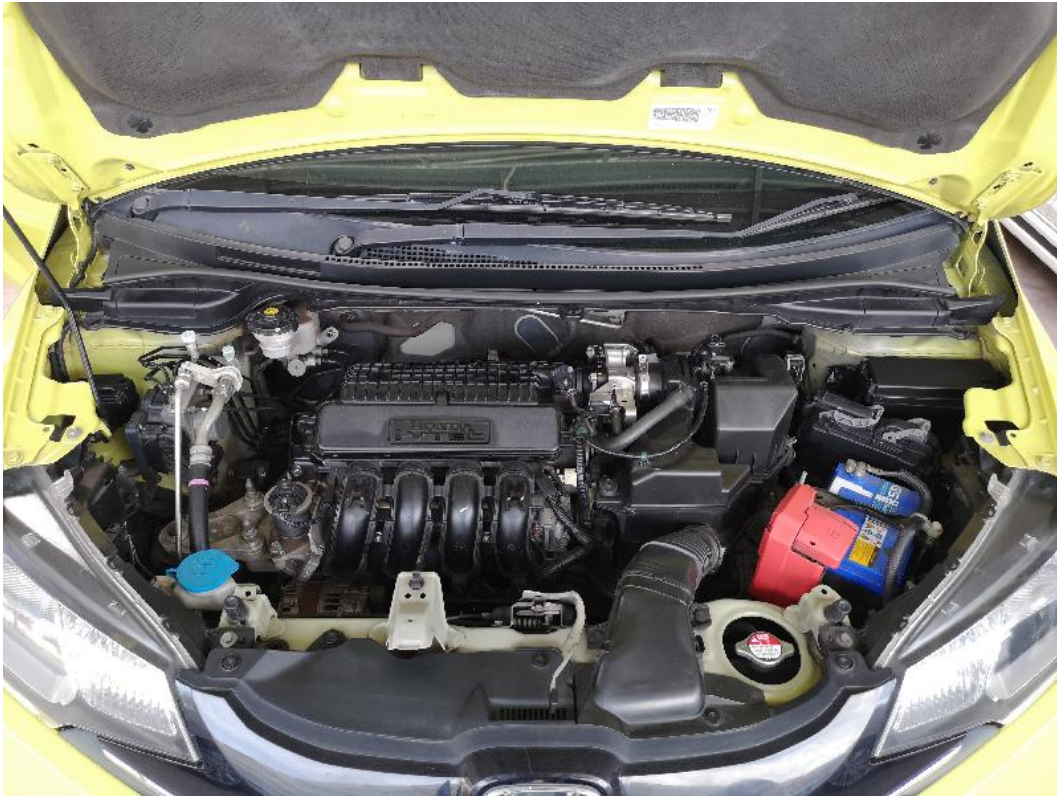
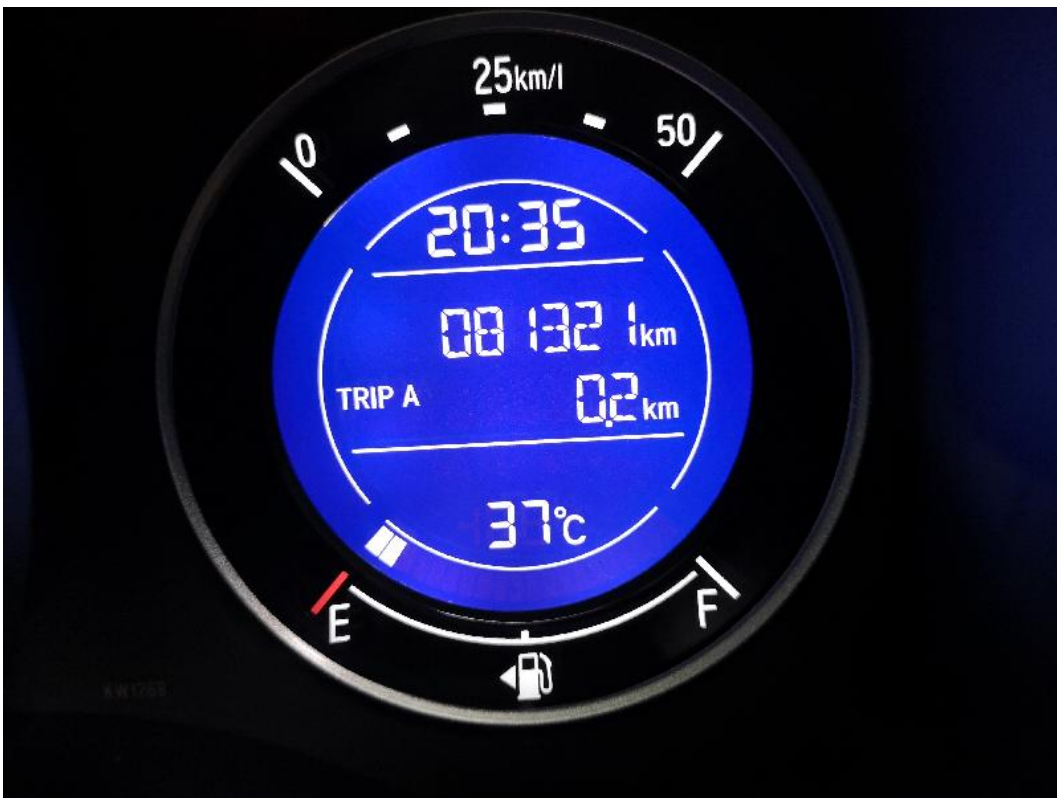
<p>Front left fender</p> <p>★★★★★</p>	<p>Bonnet / hood</p> <p>★★★★★</p>	<p>Front bumper</p> <p>★★★★★</p>	<p>Front right fender</p> <p>★★★★★</p>	<p>[หน้าต่าง] กระจกหน้ารถ หินกระเด็น บางส่วน</p> <p>[ภายใน] ตกแต่งอื่นๆ รอยขีดข่วน บางส่วน</p>		
<p>Front left tire, alloy wheel, wheel cover ร่องยางระดับ 7</p> <p>★★★★★</p>			<p>Front right tire, alloy wheel, wheel cover ร่องยางระดับ 7</p> <p>★★★★★</p>			
<p>Front left door</p> <p>★★★★★</p>			<p>Front right door</p> <p>★★★★★</p>			
<p>Left side step / side spoiler</p> <p>★★★★★</p>			<p>Right side step / side spoiler</p> <p>★★★★★</p>			
<p>Rear left door</p> <p>★★★★★</p>			<p>Rear right door</p> <p>★★★★★</p>			
<p>Left back tire, alloy wheel, wheel cover ร่องยางระดับ 7</p> <p>★★★★★</p>			<p>Right front tire, alloy wheel, wheel cover ร่องยางระดับ 7</p> <p>★★★★★</p>			
<p>Left back fender</p> <p>★★★★★</p>			<p>Right back fender</p> <p>★★★★★</p>			
<p>Roof</p> <p>★★★★★</p>			<p>Trunk lid / boot lid</p> <p>★★★★★</p>		<p>Back rear spoiler & under spoiler</p> <p>★★★★★</p>	<p>Back rear bumper</p> <p>★★★★★</p>
