U-Car Grading Report

U-car Grading Report

รุ่น	TOYOTA HILUX VIGO 2.5 J SINGLE CAB		
สี	White	หมายเลขทะเบียน (Plate number)	1ฒตม6695
รุ่นปี	2014	เลขไมล์	139,862กม.
แบบ	เลขตัวถัง	MR0CR12G102549134

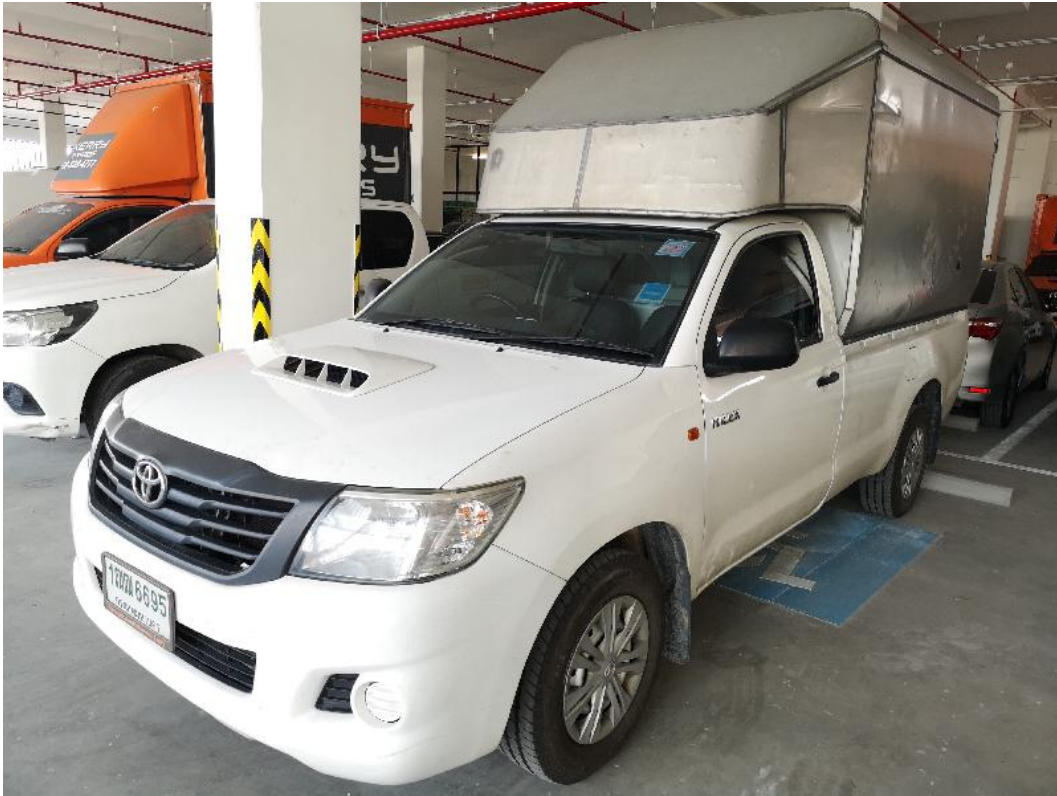
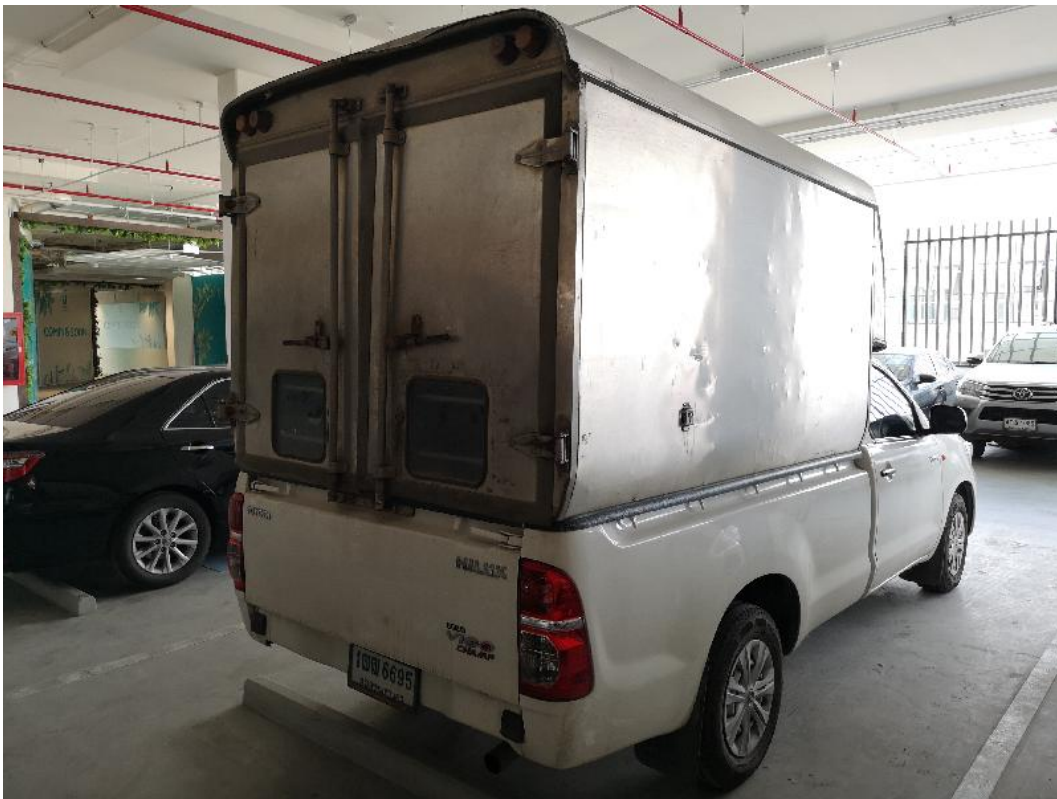
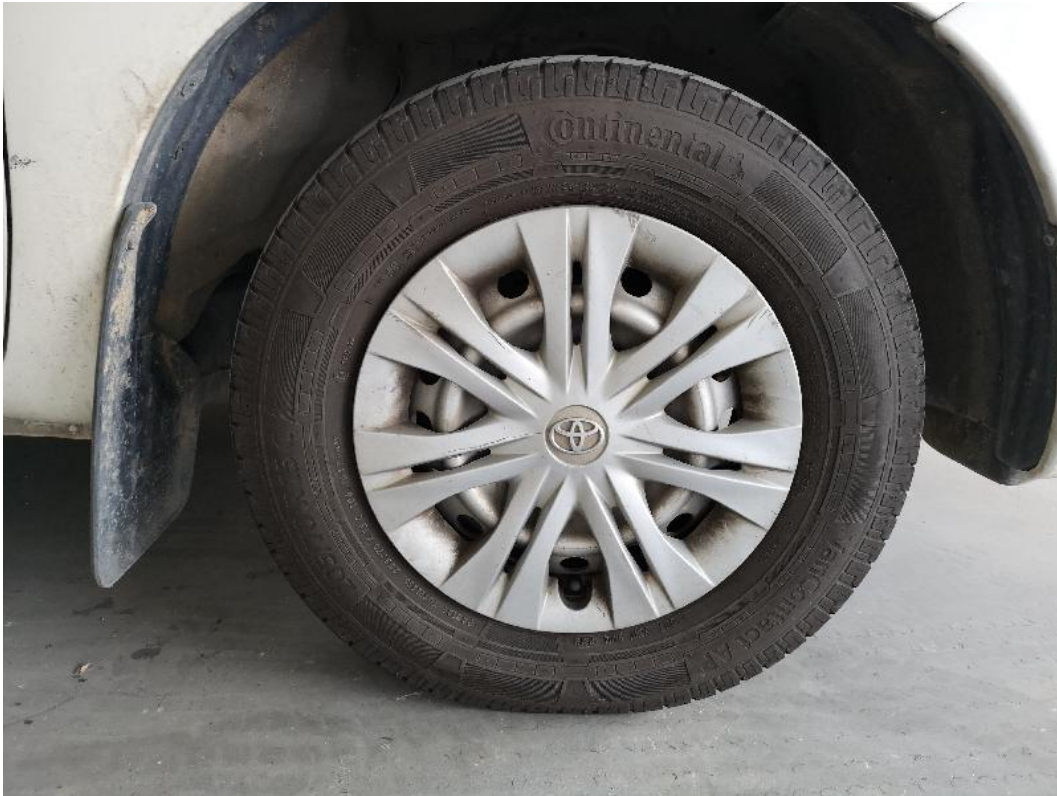
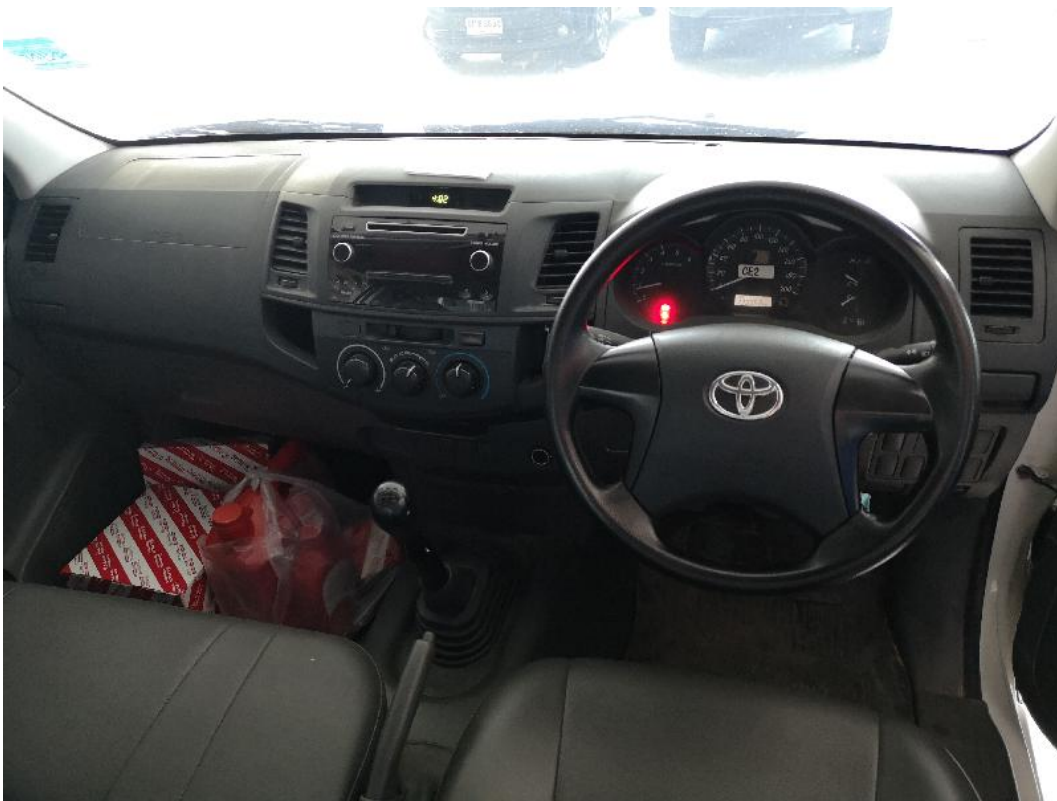
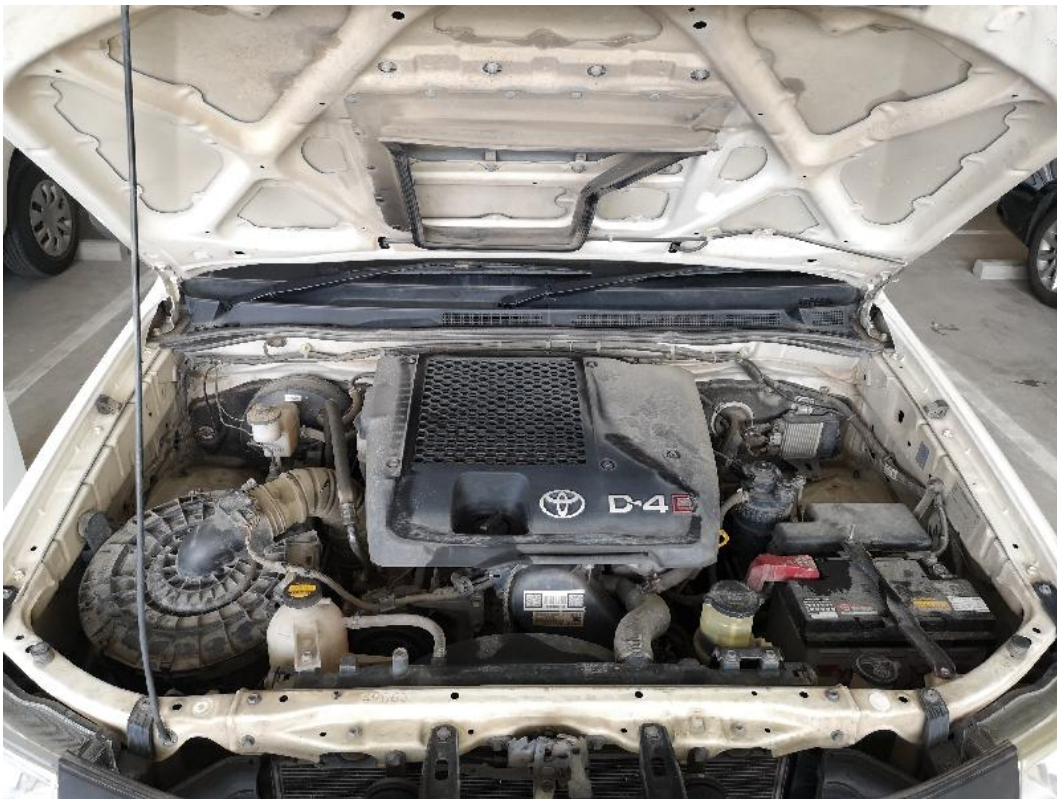
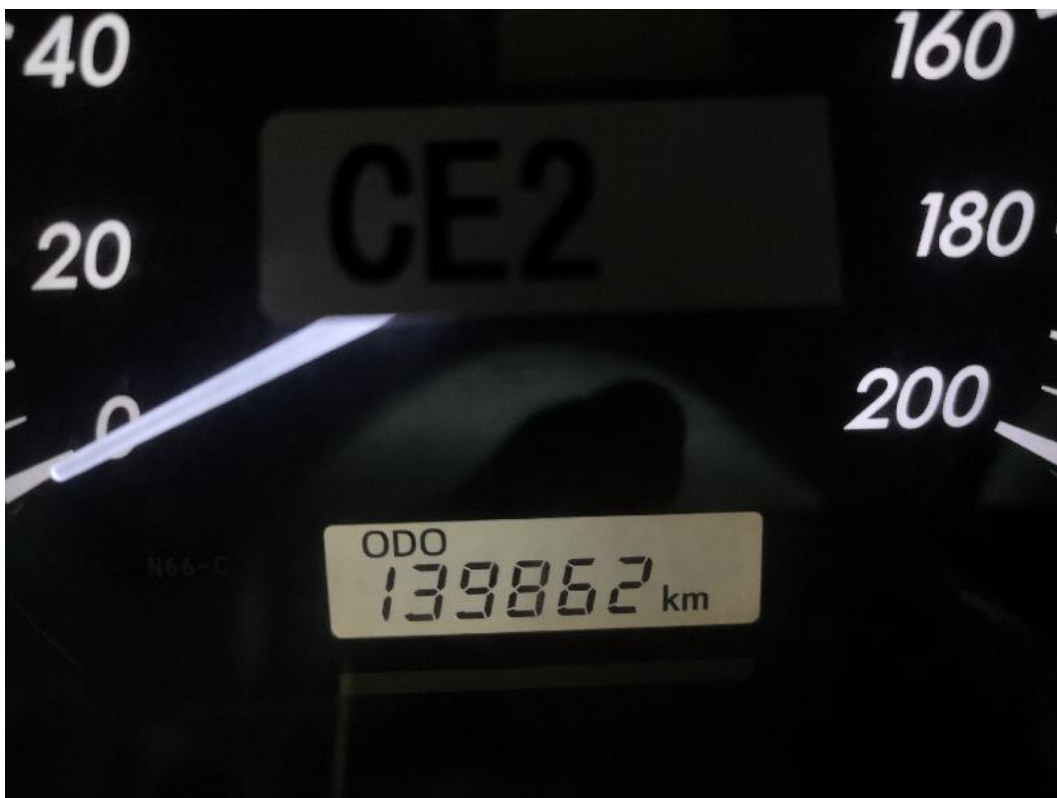
<p>Front left fender</p> <p>★★★★★</p>	<p>Bonnet / hood</p> <p>★★★★☆</p>	<p>Front bumper</p> <p>★★★★★</p>	<p>Front right fender</p> <p>★★★★★</p>	<p>[บันทึก]</p> <p>Set buck panel ทำเครื่องหมายจากงานโลหะ มี ฝาครอบล้อ รอยแยก.รอยขีดข่วน S</p> <p>[หน้าต่าง]</p> <p>กระจกหน้ารถ หินกระเด็น บางส่วน</p> <p>[ภายใน]</p> <p>การจับที่ รอยย่น.รอยขีดข่วน มี Headliner คราบ M Headliner รอยย่น L</p>
<p>Front left door</p> <p>★★★★★</p>			<p>Front right door</p> <p>★★★★★</p>	
<p>Front left tire, alloy wheel, wheel cover</p> <p>ร่องยางระดับ 5</p> <p>★★★★★</p>			<p>Front right tire, alloy wheel, wheel cover</p> <p>ร่องยางระดับ 5</p> <p>★★★★★</p>	
<p>Left side step / side spoiler</p> <p>★★★★★</p>			<p>Right side step / side spoiler</p> <p>★★★★★</p>	
<p>Left back tire, alloy wheel, wheel cover</p> <p>ร่องยางระดับ 5</p> <p>★★★★★</p>			<p>Right front tire, alloy wheel, wheel cover</p> <p>ร่องยางระดับ 5</p> <p>★★★★★</p>

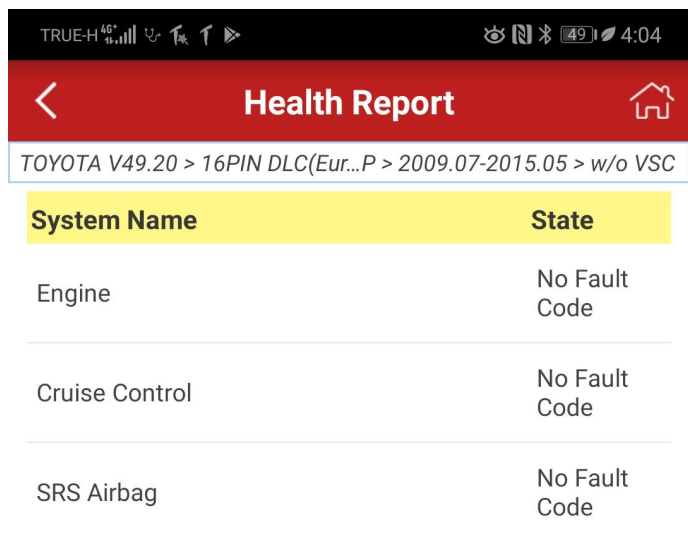
การวินิจฉัย CP 1

Health Report

TOYOTA V49.20 > 16PIN DLC(Eur...P > 2009.07-2015.05 > w/o VSC

System Name	State
Engine	No Fault Code
Cruise Control	No Fault Code
SRS Airbag	No Fault Code
