# U-Car Grading Report

# U-car Grading Report

| รุ่น | SUZUKI SUZUKI CELERIO | | |
| รุ่นปี | 2016 | เลขไมล์ | 31,839กม. |

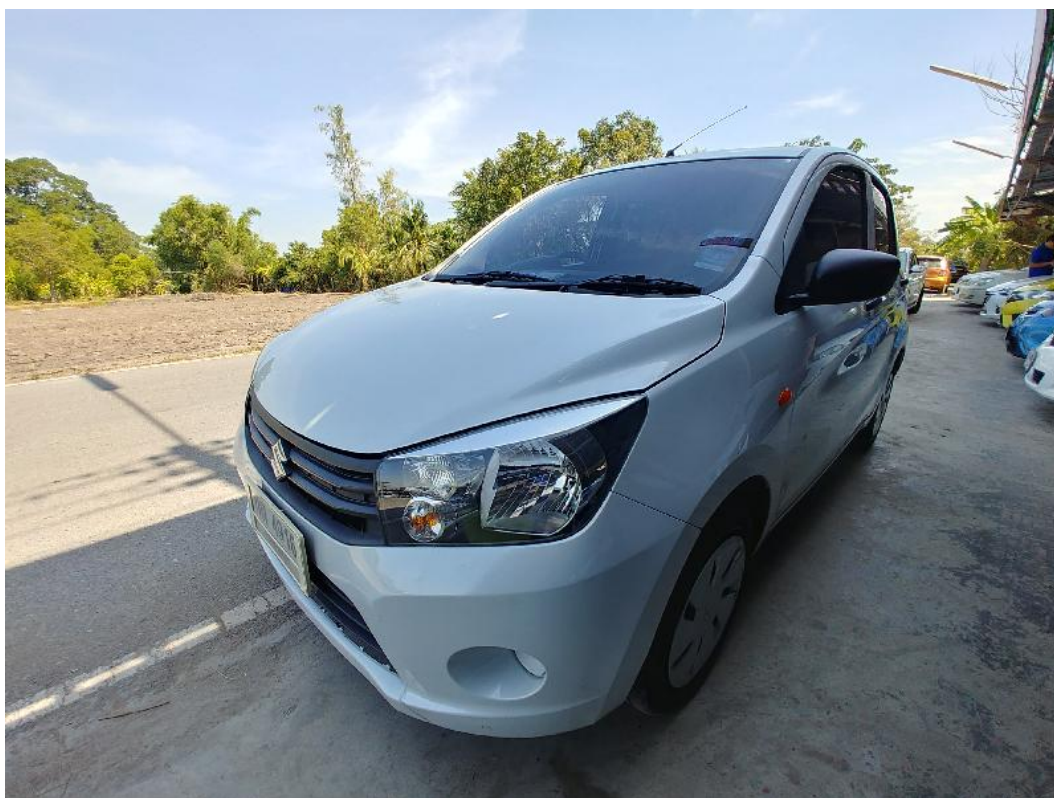
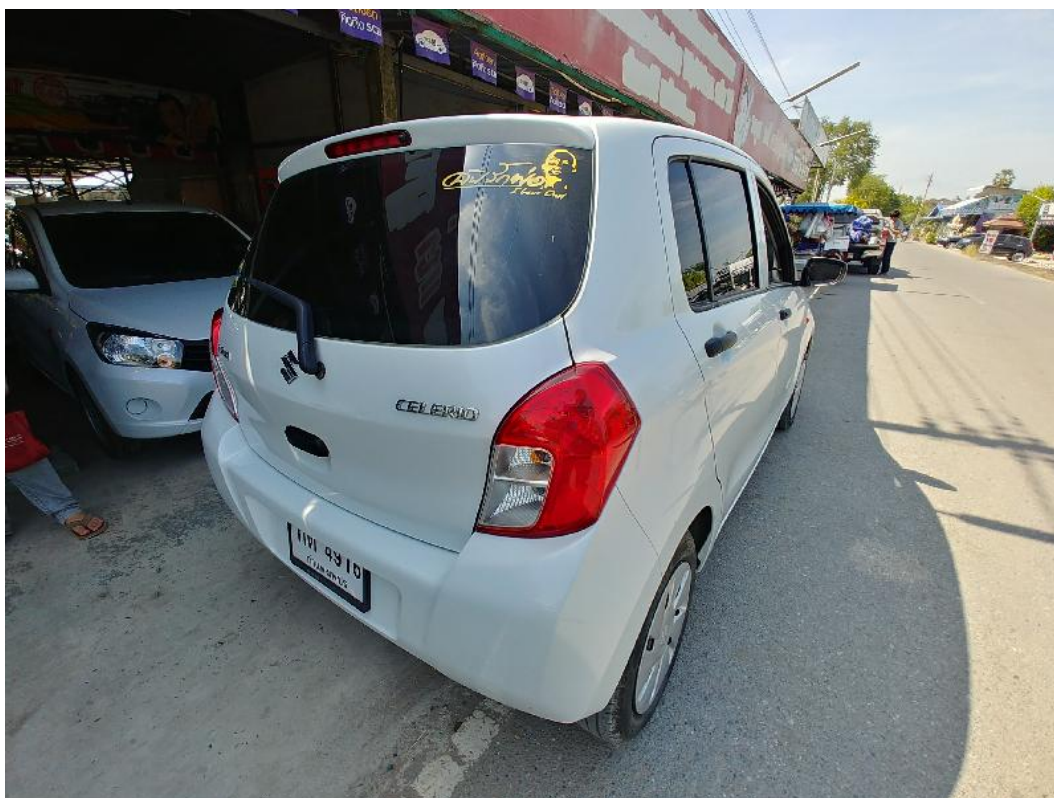
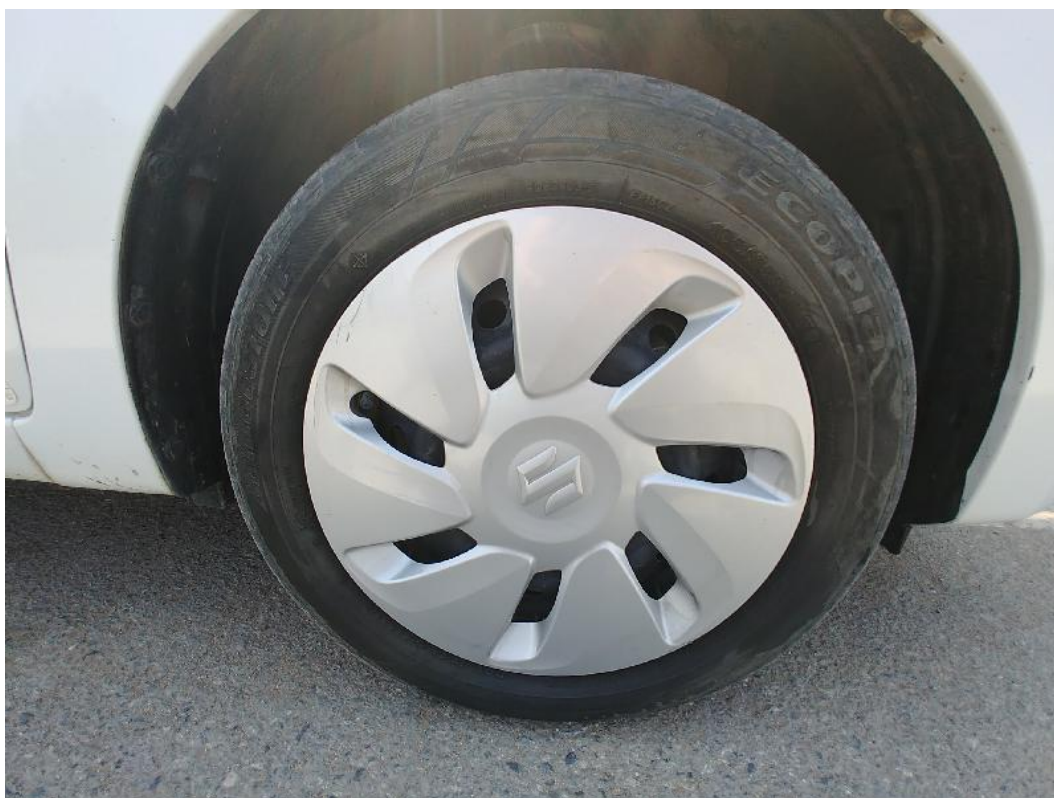
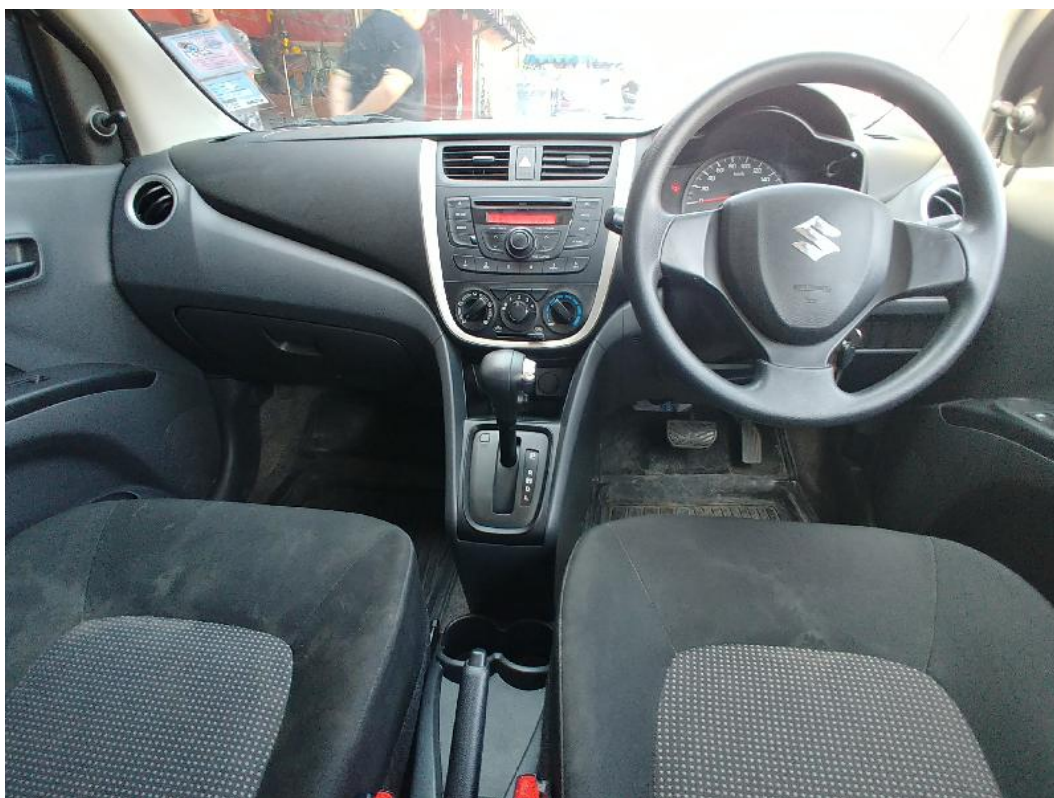
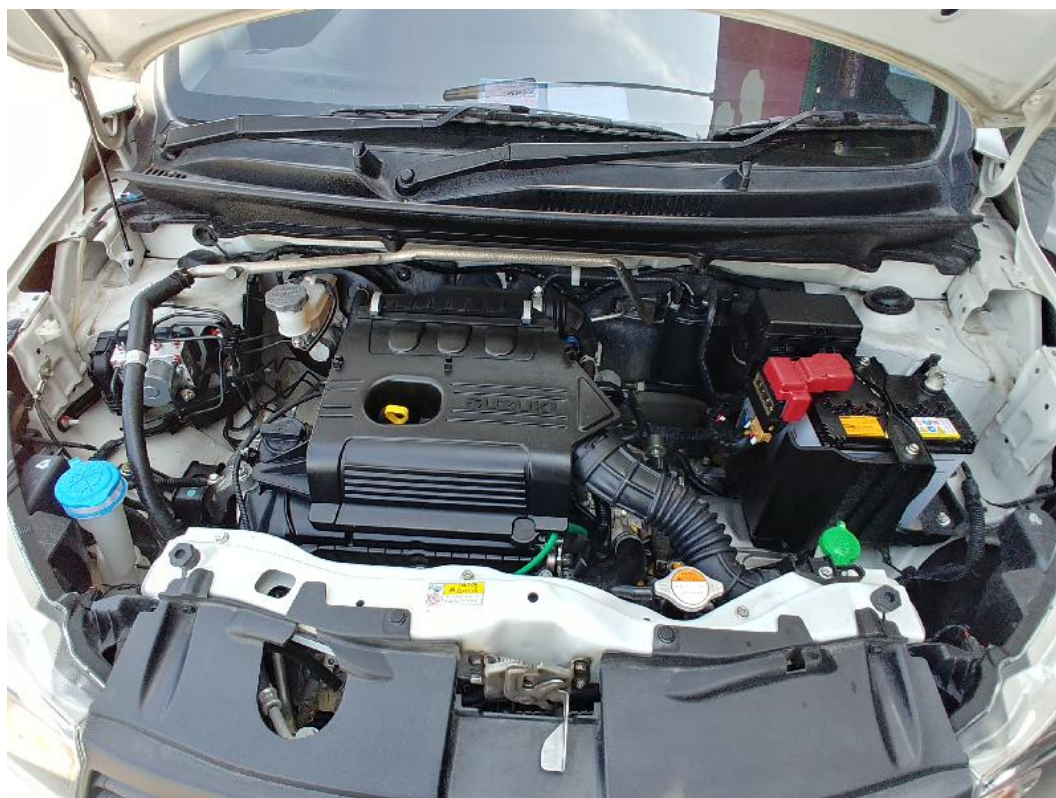
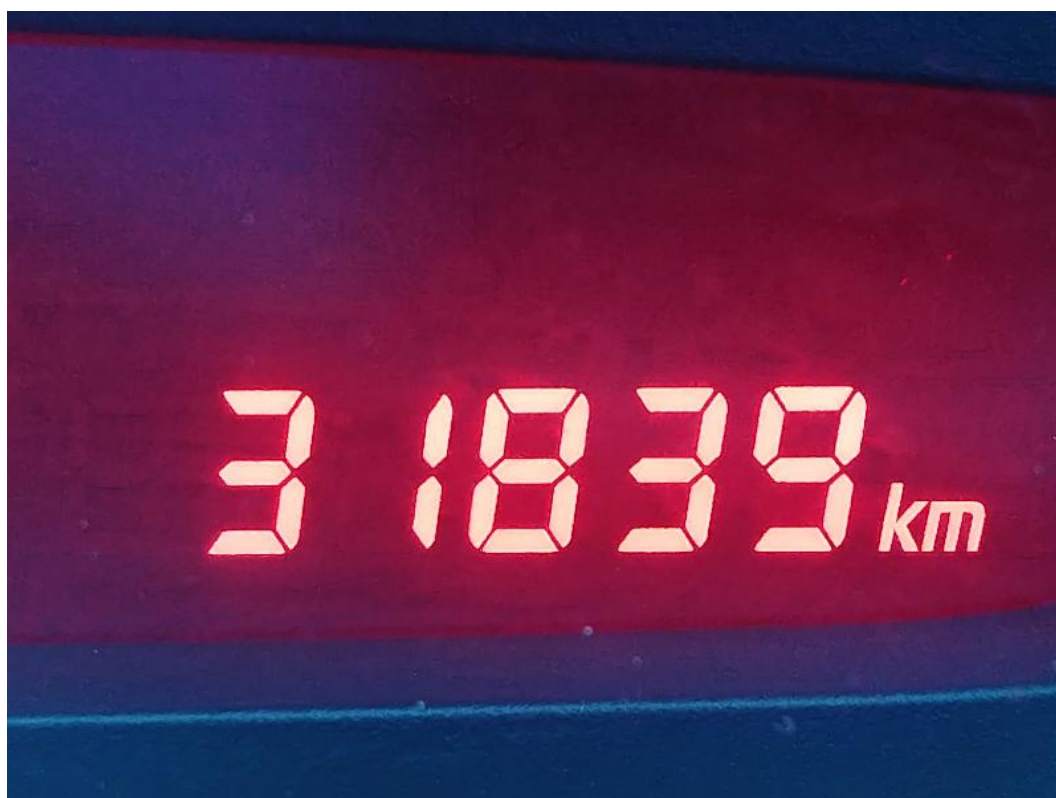
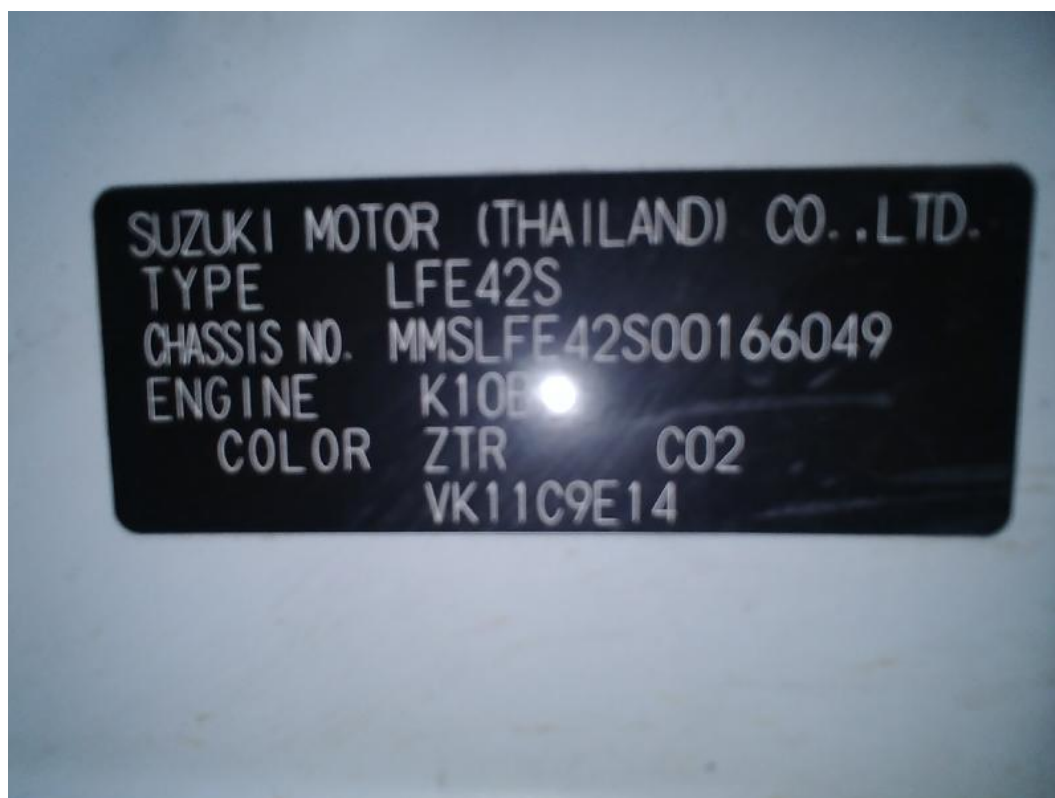
การวินิจฉัย CP 1

| Health Report | |
| SUZUKI V37.30 > Automatically Search > Health Report | |
| System Name | State |
| ECM ( Engine Control Module ) | No Fault Code |
| TCM ( Transmission Control Module ) | No Fault Code |
| ABS ( Anti-Lock Braking System ) | No Fault Code |
| EPS ( Electronic Power Steering ) | No Fault Code |
| SRS ( Supplemental Inflatable Restraint System ) | No Fault Code |
| BCM ( Body Control Module ) | No Fault Code |
| MA ( Meter/M&A ) | No Fault Code |
