U-Car Grading Report

U-car Grading Report

รุ่น	MINI COOPER COOPER S		
สี	White สี 2 โทน	หมายเลขทะเบียน (Plate number)	6กฬ566
รุ่นปี	2017	เลขไมล์	31,886กม.
แบบ	เลขตัวถัง	WMWYS920X03E10527

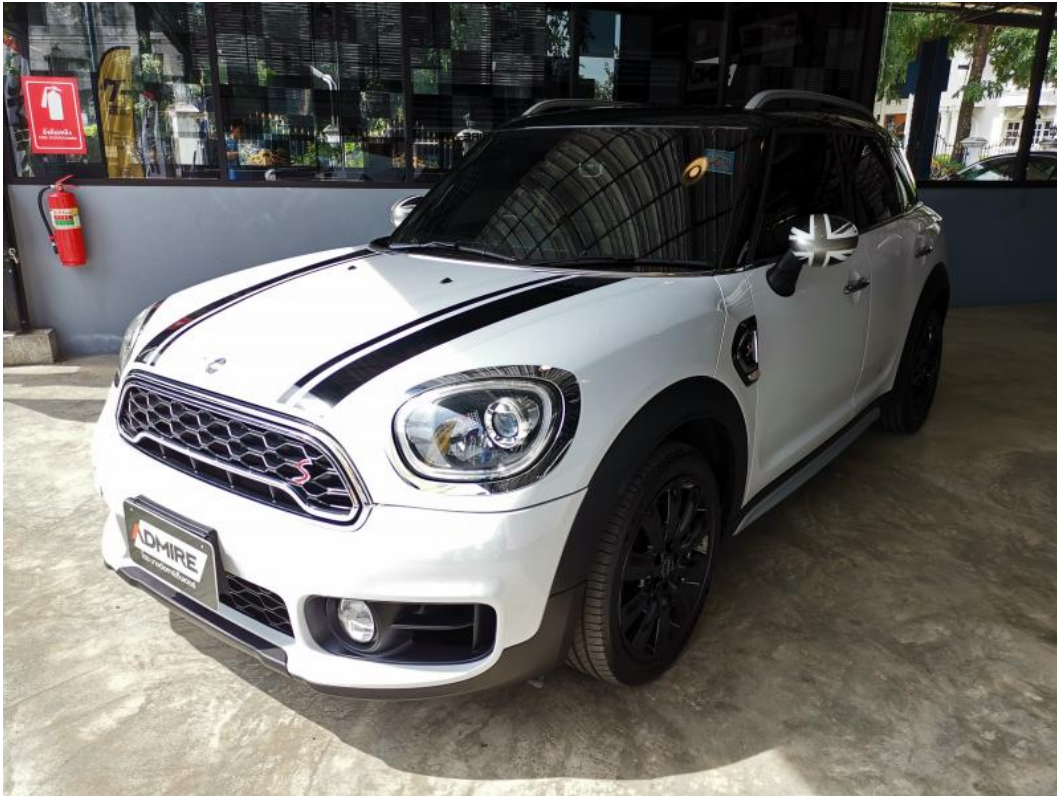
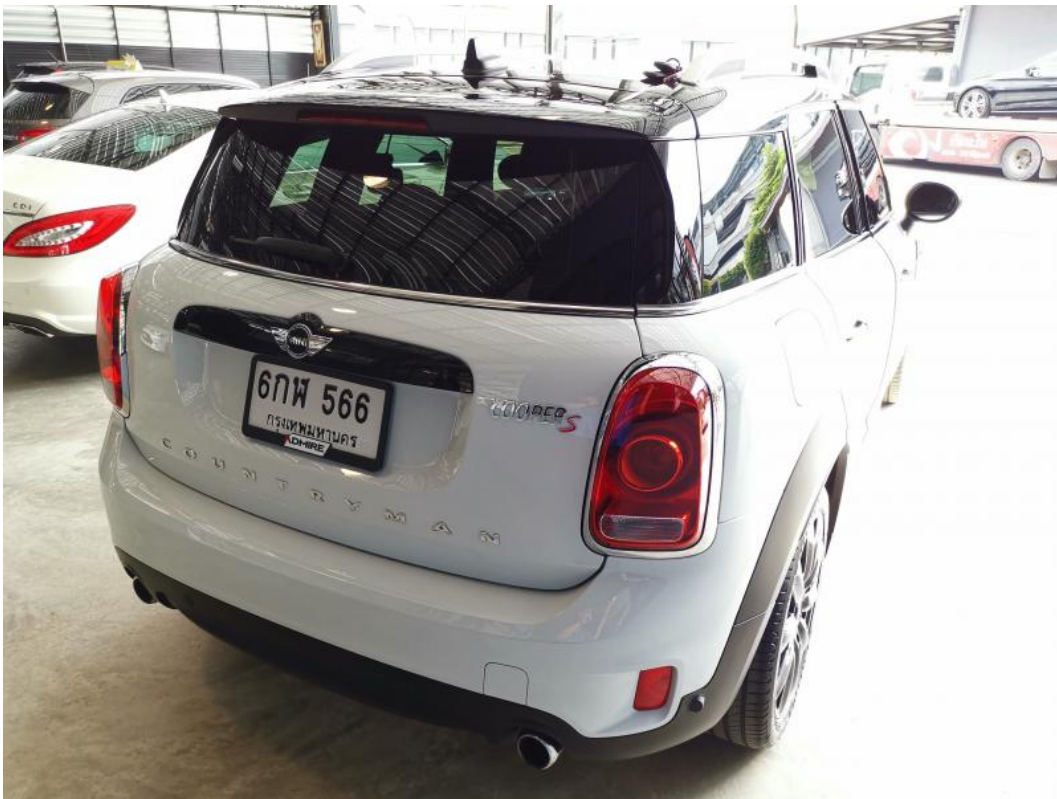
การวินิจฉัย CP 1

Mobile application interface showing diagnostic results for two vehicles (CP 1 and CP 2). Both screens display a list of system names and their states, all showing "No Fault Code".

Screen CP 1:

System Name	State
CAS (Car Access System - CAS/FEM/BDC)	No Fault Code
ECM (Engine Control Module - DME/DDE)	No Fault Code
TCM (Transmission Control Module - EGS)	No Fault Code
ABS (Anti-Lock Braking System - DSC)	No Fault Code
EPS (Electronic Power Steering)	No Fault Code
SRS (Supplemental Inflatable Restraint System - AIRBAG/SGM-SIM)	No Fault Code
HKFM/HKL (Automatic Luggage Compartment Lid Actuation)	No Fault Code
ZGM (Central Gateway Module)	No Fault Code
SAS (Optional Extra System)	No Fault Code

Screen CP 2:

System Name	State
AMP (Amplifier)	No Fault Code
ASD (Active Sound Design)	No Fault Code
LHML (LED Main Light Module, Left)	No Fault Code
LHMR (LED Main Light Module, Right)	No Fault Code
IC (Instrument Cluster - INSTR)	No Fault Code
CIC (Car Information Computer)	No Fault Code
ZBE/CON (Controller)	No Fault Code
FAS (Seat Module, Driver)	No Fault Code
AC (Air Conditioning - IHKA)	No Fault Code
