# U-Car Grading Report

รายงานผลการตรวจเช็คสภาพรถยนต์  
ภายใต้การดูแลของสมาคมการประเมินสภาพรถยนต์ประเทศญี่ปุ่น

| รุ่น | TOYOTA COMMUTER 3.0 | | |

| วันที่ตรวจสอบ | 2024/1/29 |

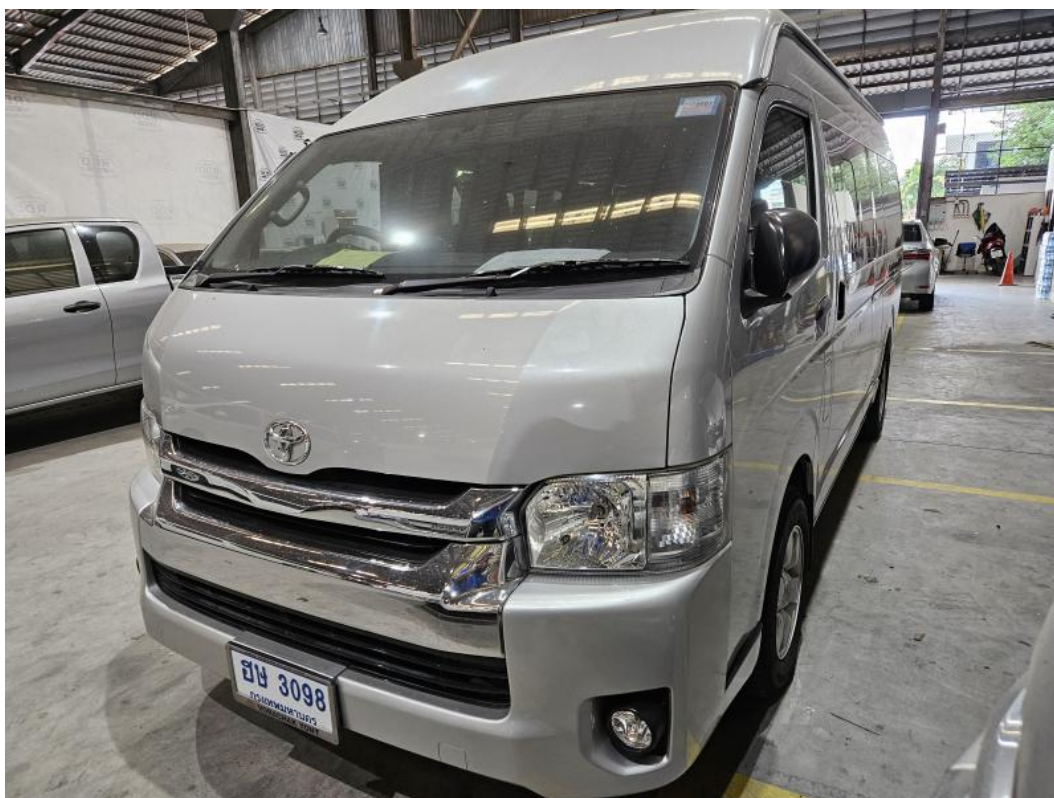
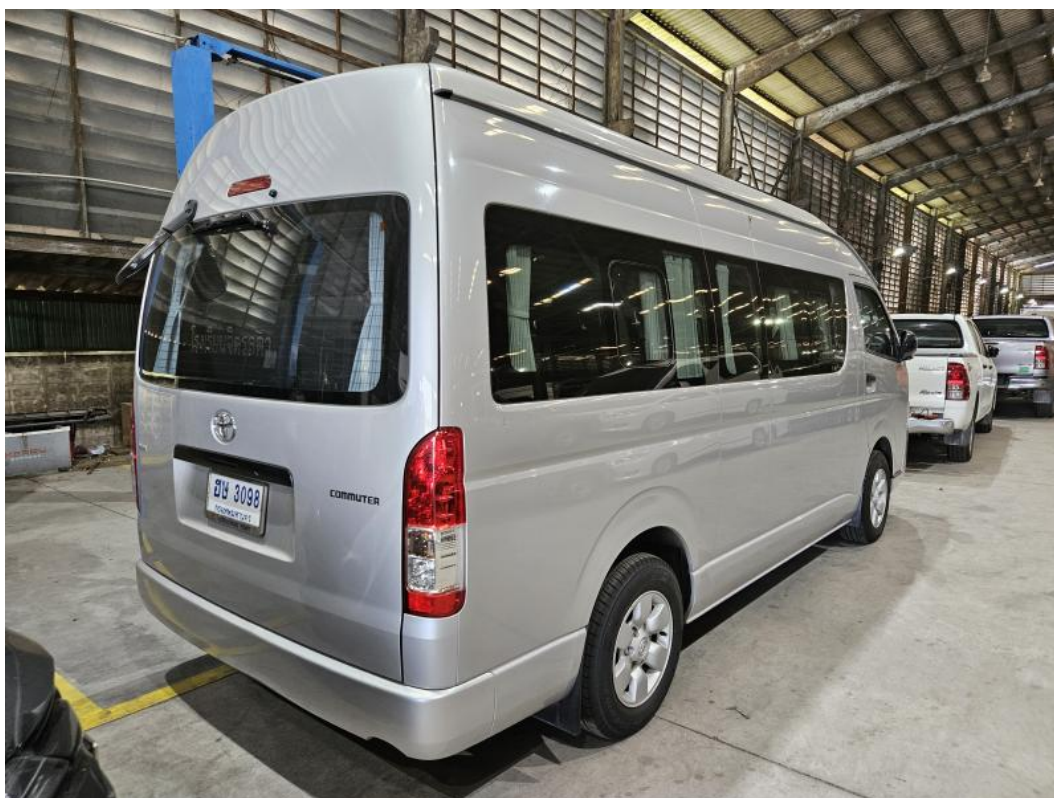
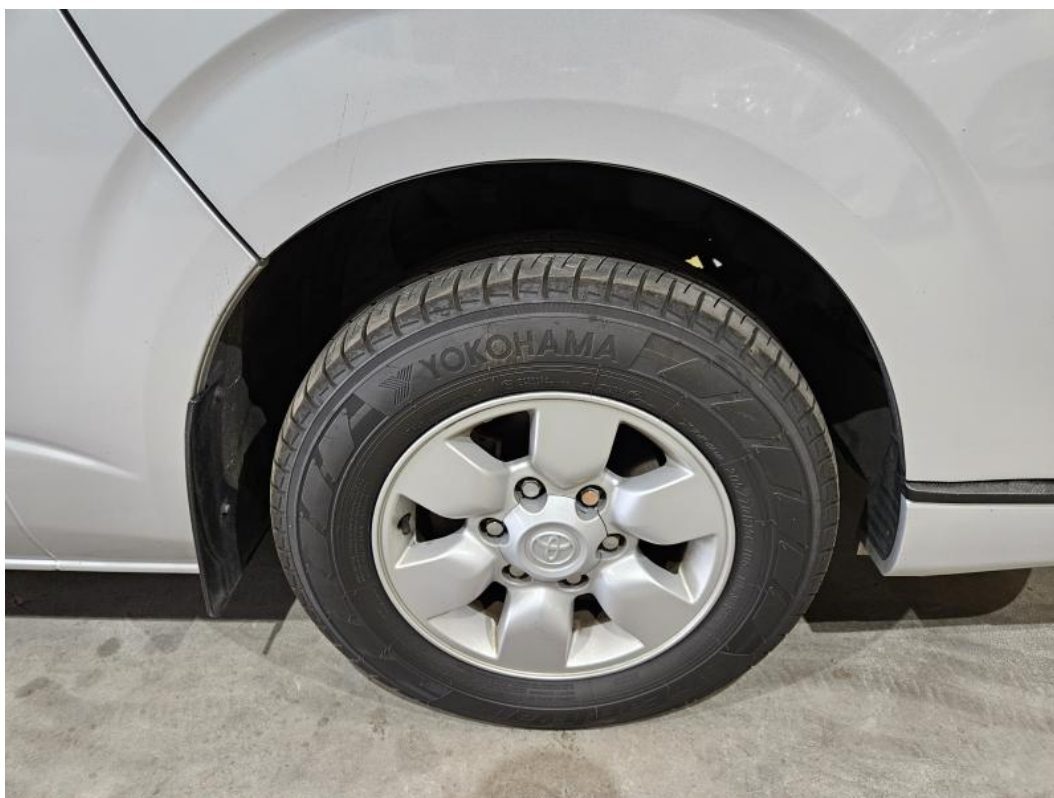
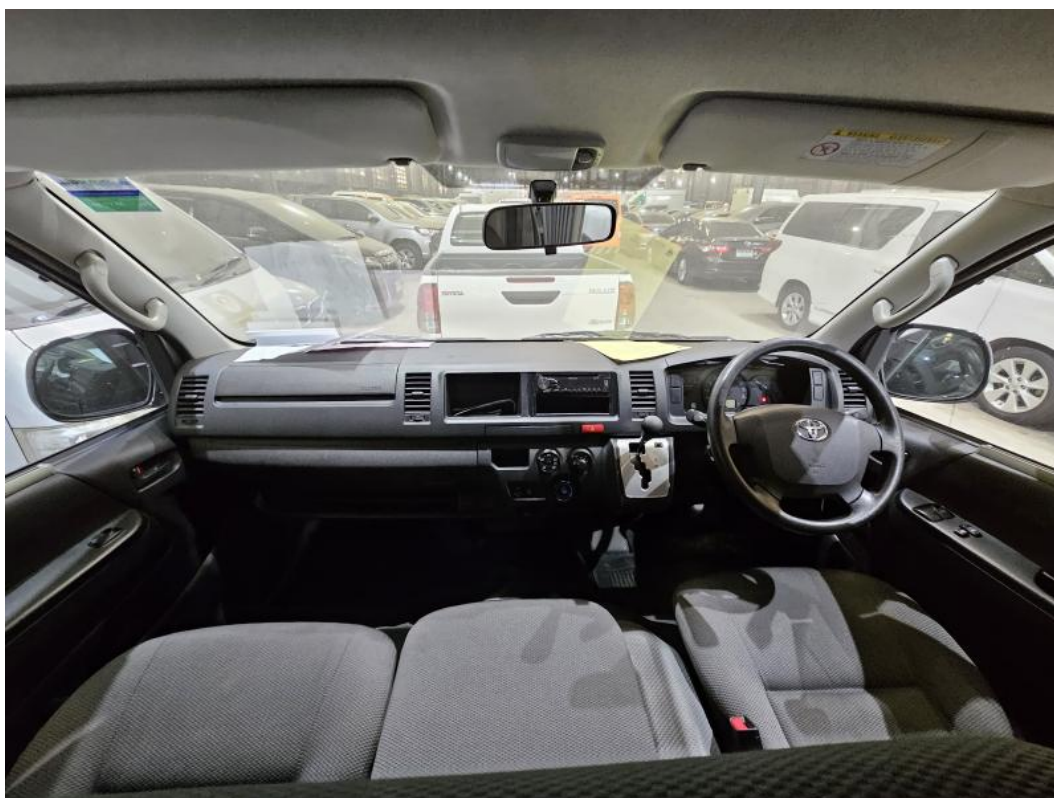
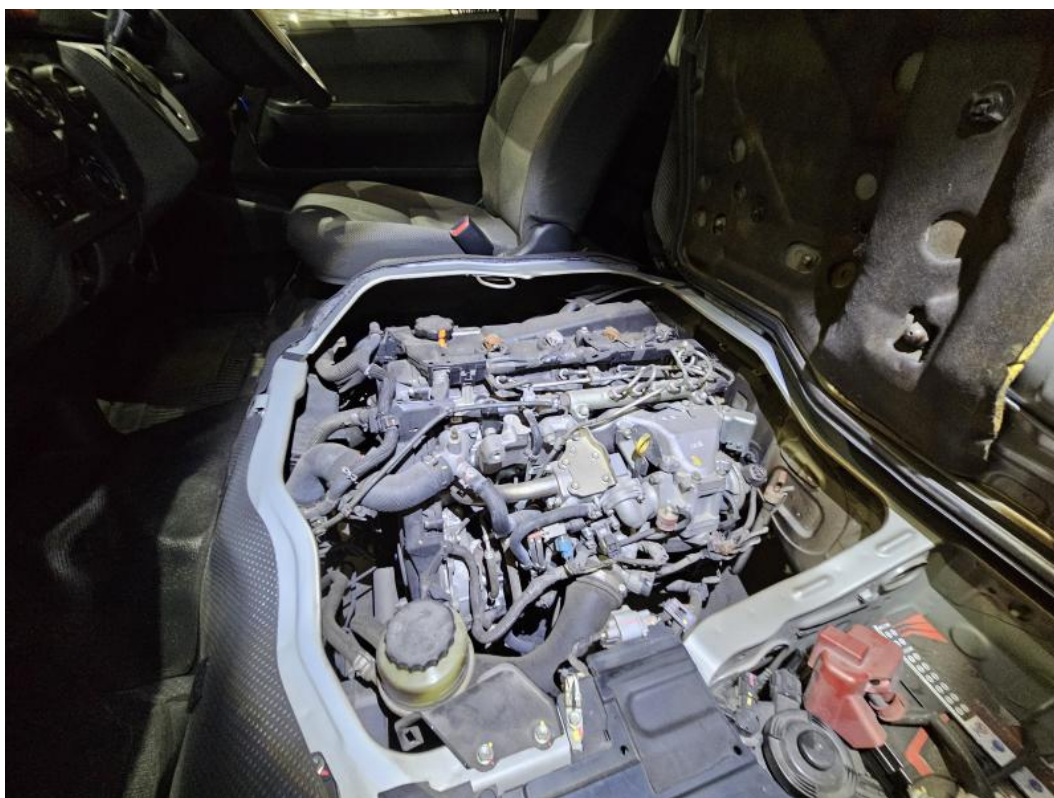
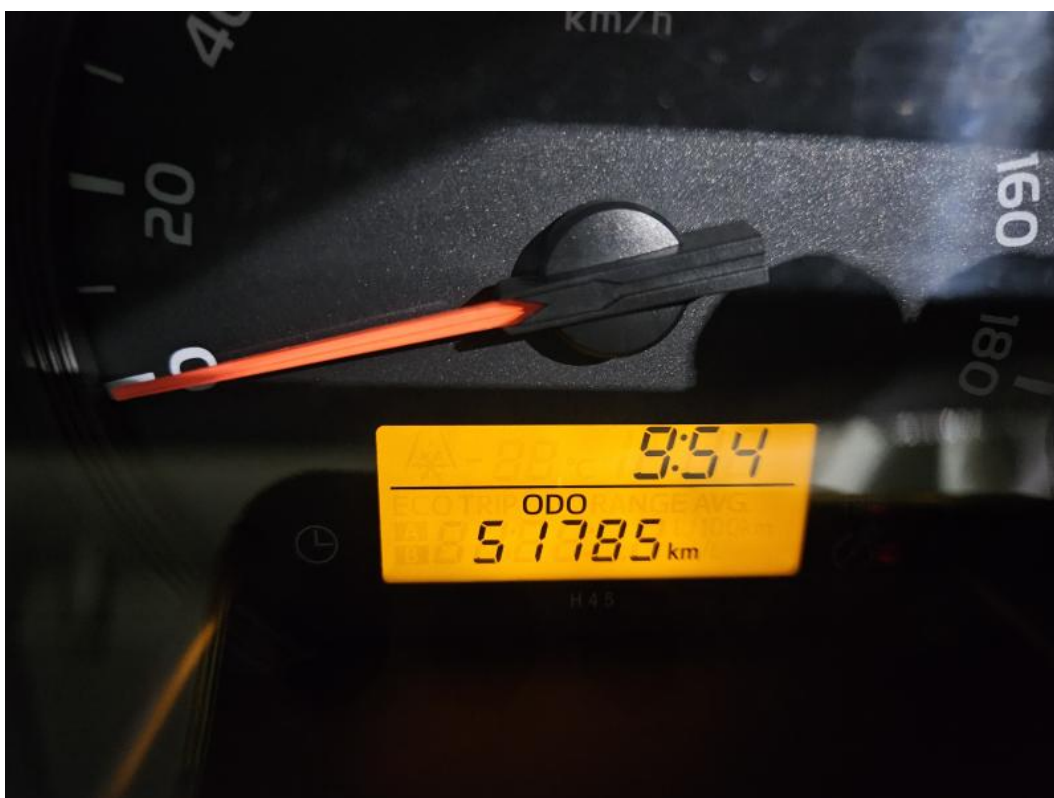
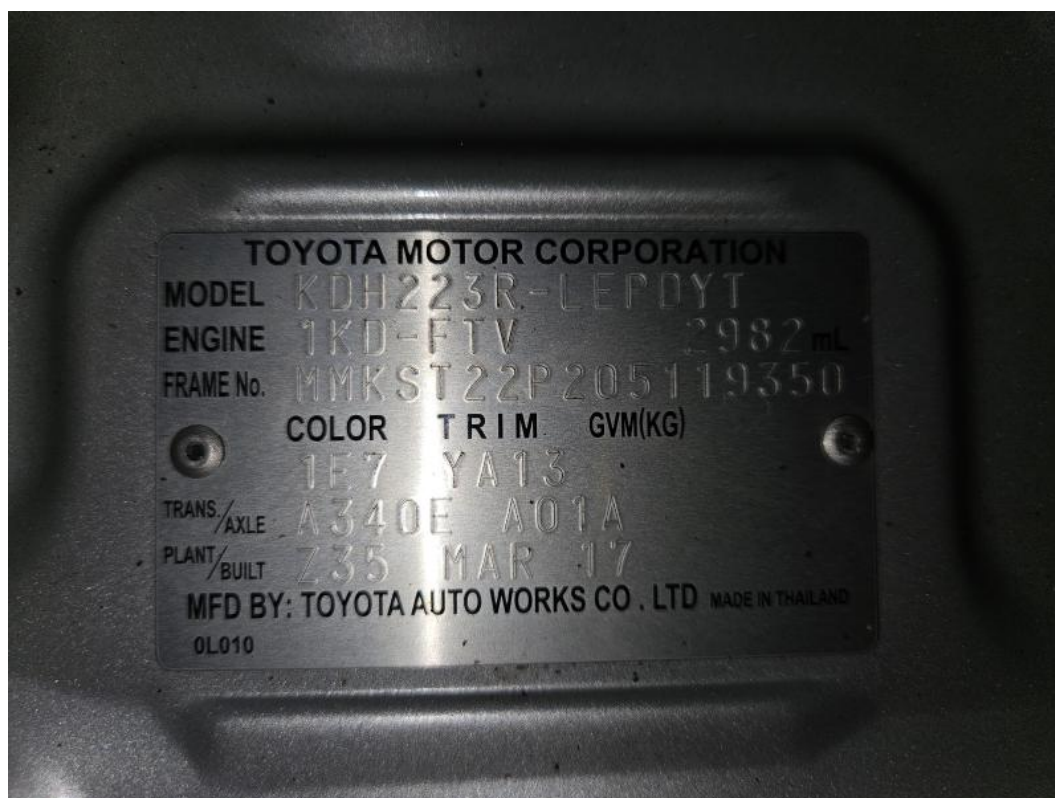
| <div>Dashboard</div> <div>★★★★★</div> | <div>Steering wheel</div> <div>★★★★★</div> | | <div>[หน้าต่าง]<br/>กระจกหน้ารถ รอยซ่อม มี</div> |

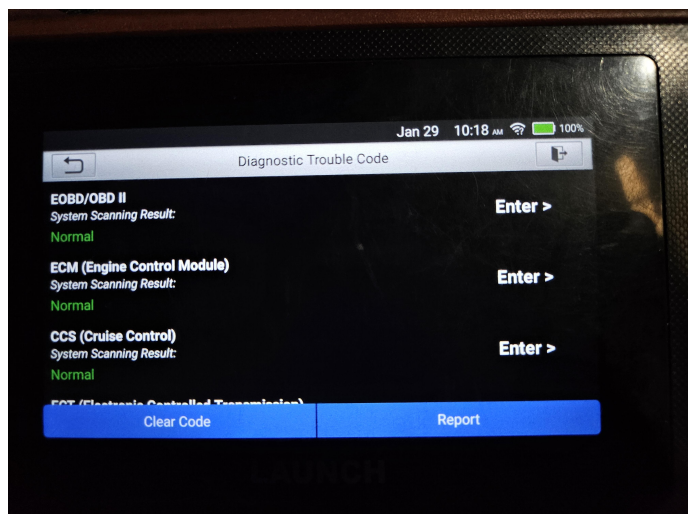
การวินิจฉัย CP 1

การวินิจฉัย CP 2
