# U-Car Grading Report

# U-car Grading Report

รุ่น	TOYOTA REVO 2.4 PRERUNNER		
สี	White	หมายเลขทะเบียน (Plate number)	5กง7121
รุ่นปี	2016	เลขไมล์	188,921กม.
แบบ	เลขตัวถัง	MR0JB8DD703112322

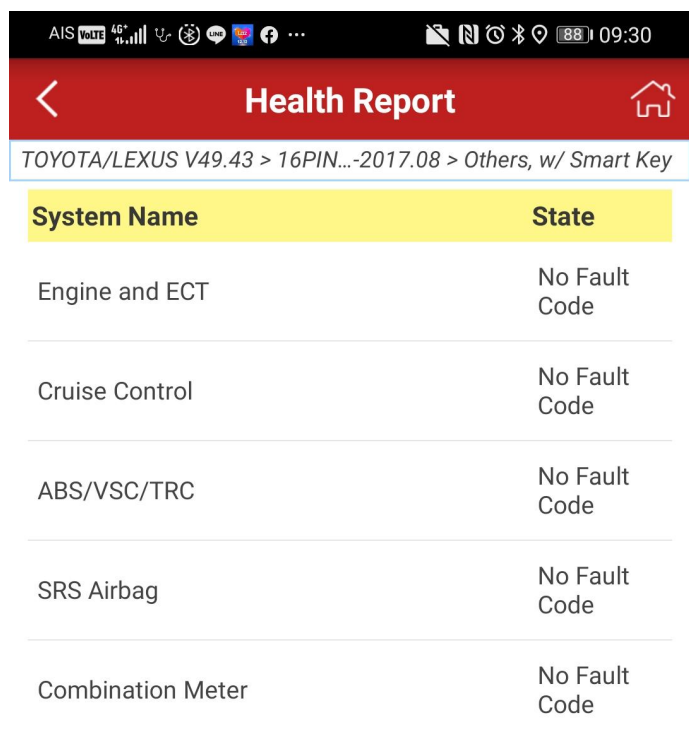
การวินิจฉัย CP 1

The screenshot shows a mobile application interface for a vehicle health report. At the top, there is a status bar with various icons and the time 09:30. Below that is a red header with a back arrow, the text "Health Report", and a home icon. A breadcrumb trail reads "TOYOTA/LEXUS V49.43 > 16PIN...-2017.08 > Others, w/ Smart Key". The main content is a table with two columns: "System Name" and "State".

System Name	State
Engine and ECT	No Fault Code
Cruise Control	No Fault Code
ABS/VSC/TRC	No Fault Code
SRS Airbag	No Fault Code
Combination Meter	No Fault Code
