U-Car Grading Report

รายงานผลการตรวจเช็คสภาพรถยนต์
ภายใต้การดูแลของสมาคมการประเมินสภาพรถยนต์ประเทศไทย

รุ่น	TOYOTA VIOS 1.5 E		
สี	White	หมายเลขทะเบียน (Plate number)	4กข4803
รุ่นปี	2014	เลขไมล์	151,913กม.
แบบ	เลขตัวถัง	MR2BT9F3801153122

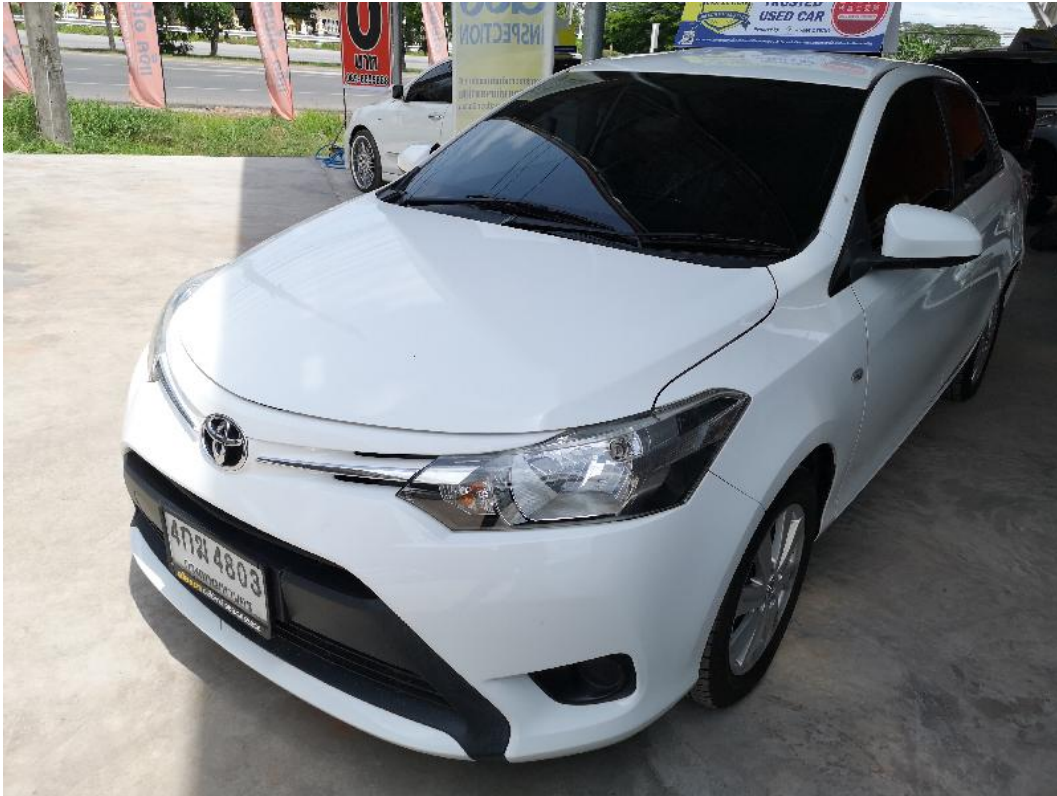
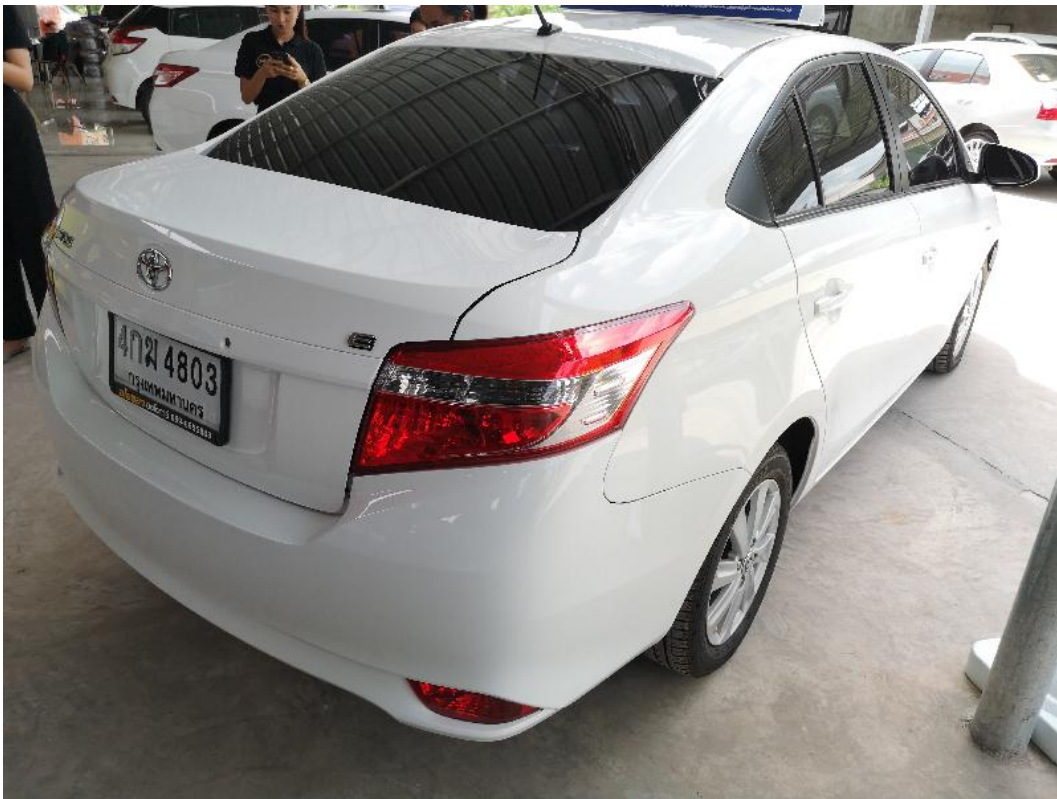
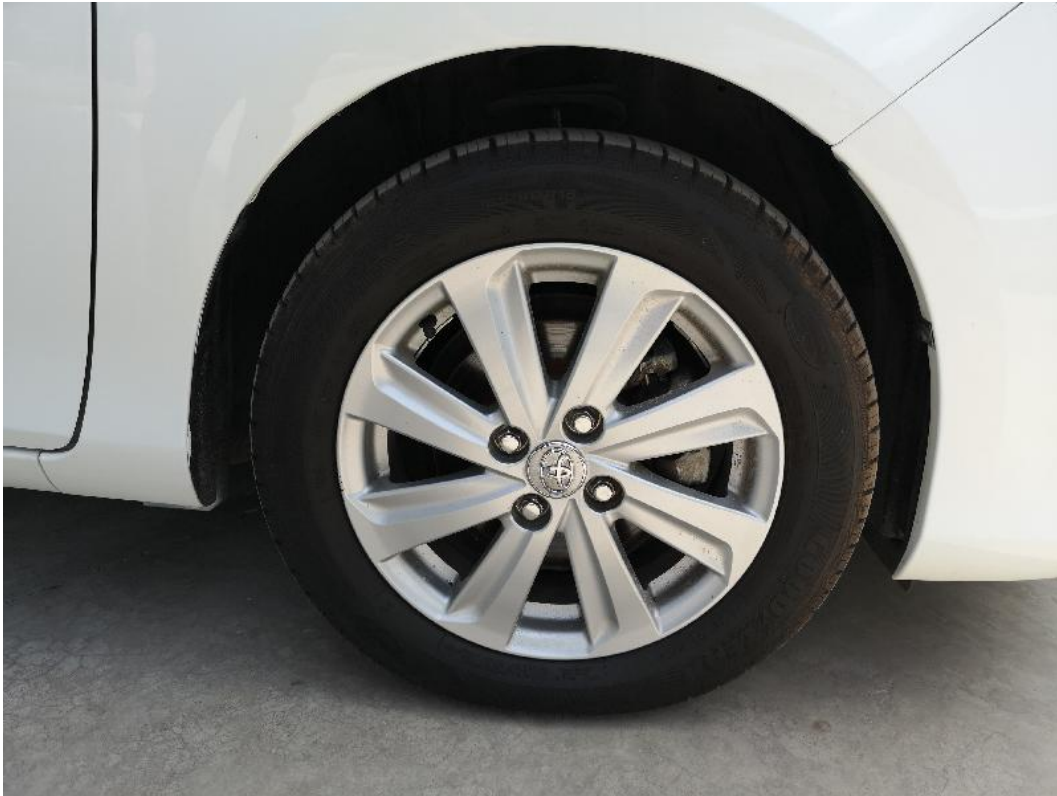
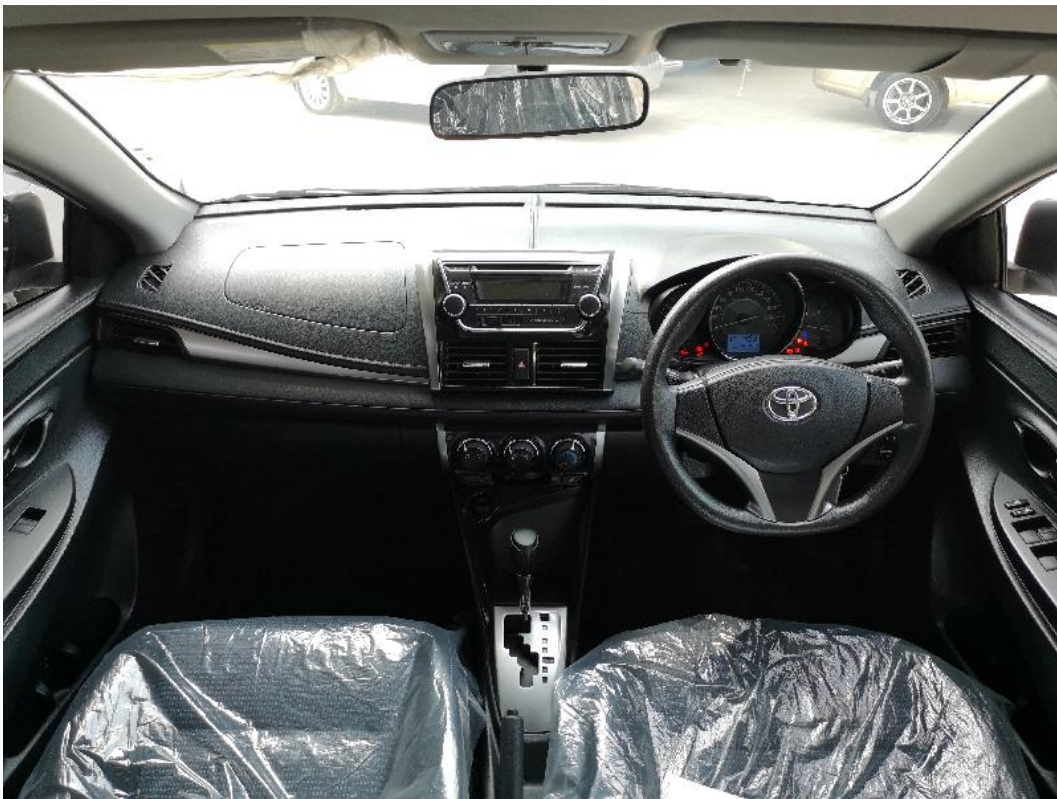
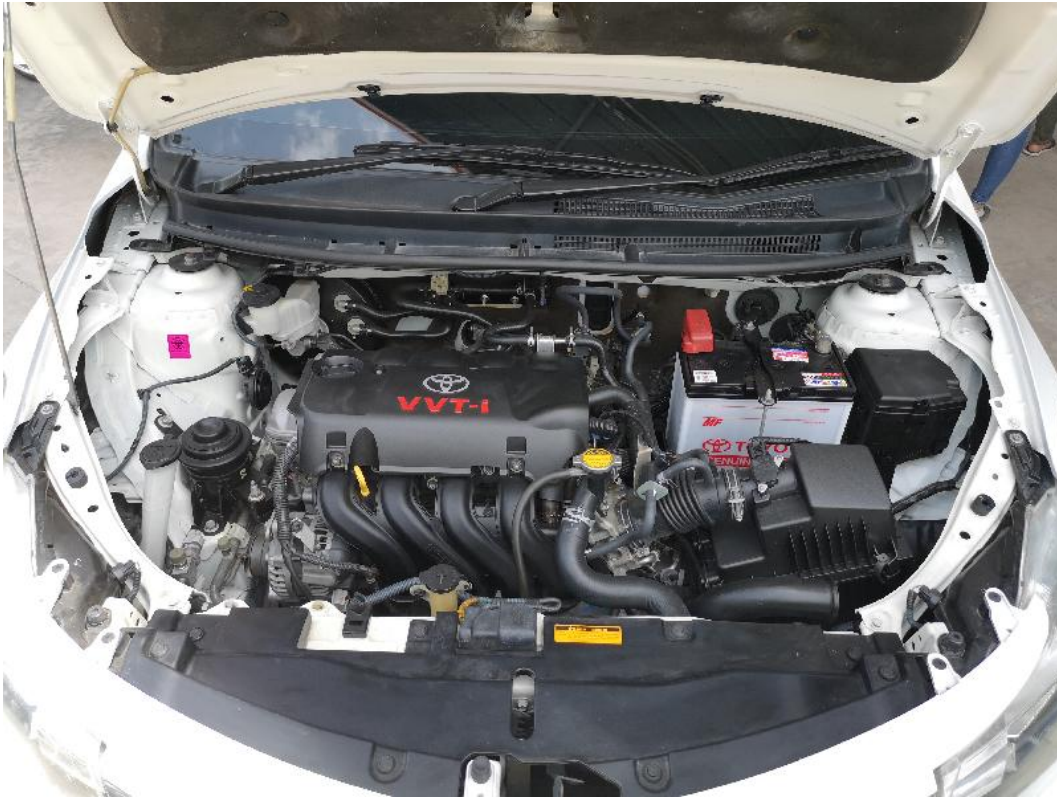
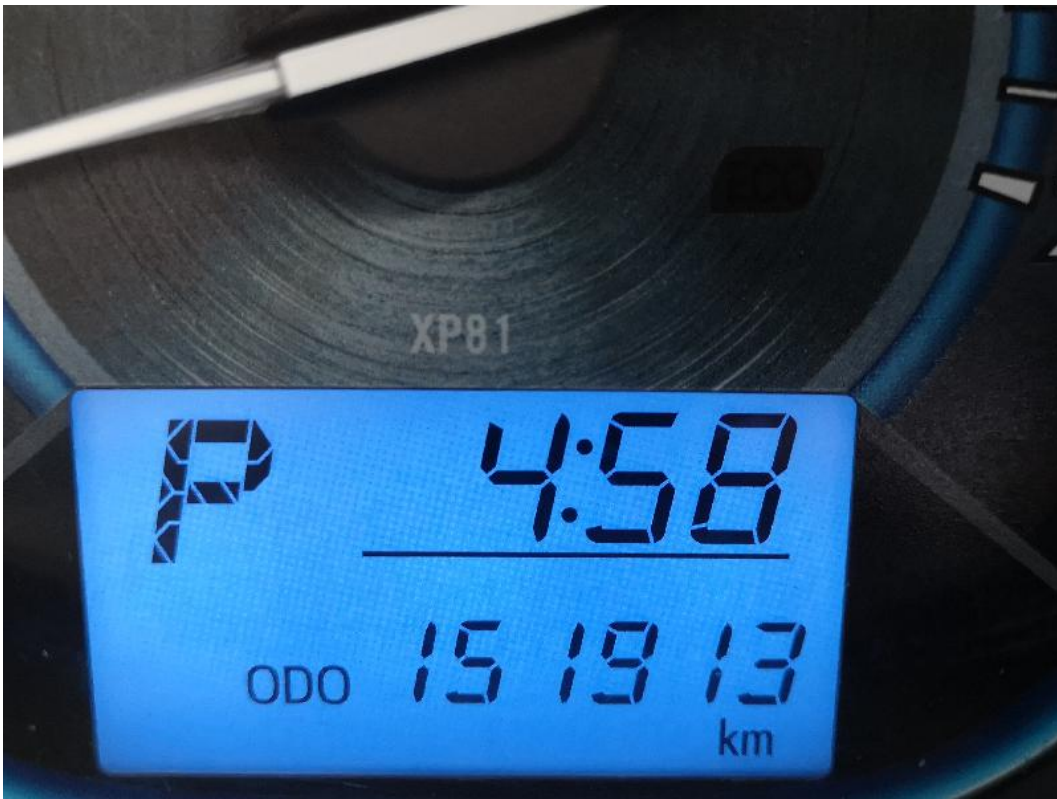
Front left fender ★★★★★	Bonnet / hood ★★★★★	Front bumper ★★★★★	Front right fender ★★★★★	<p>[หน้าต่าง] กระจกหน้ารถ หินกระเด็น บางส่วน</p> <p>[เบา] Left head light หมอก ชูนมัว บางส่วน Right head light หมอก ชูนมัว บางส่วน</p> <p>[ภายใน] Headliner สปรก M</p>
Front left tire, alloy wheel, wheel cover ร่องยางระดับ 9 ★★★★★			Front right tire, alloy wheel, wheel cover ร่องยางระดับ 9 ★★★★★	
Front left door ★★★★★			Front right door ★★★★★	
Left side step / side spoiler ★★★★★			Right side step / side spoiler ★★★★★	
Rear left door ★★★★★			Rear right door ★★★★★	
Left back tire, alloy wheel, wheel cover ร่องยางระดับ 9 ★★★★★			Right front tire, alloy wheel, wheel cover ร่องยางระดับ 9 ★★★★★	
Left back fender ★★★★★			Right back fender ★★★★★	
Roof ★★★★★	Trunk lid / boot lid ★★★★★	Back rear spoiler & under spoiler ★★★★★	Back rear bumper ★★★★★	
Dashboard ★★★★★		Steering wheel ★★★★★		
Front left seat ★★★★☆		Front right seat ★★★★☆
