# U-Car Grading Report

หนังสือรับรอง โดย GOO INSPECTION

| รุ่น | TOYOTA YARIS | | |
| รุ่นปี | 2018 | เลขไมล์ | 34,468กม. |

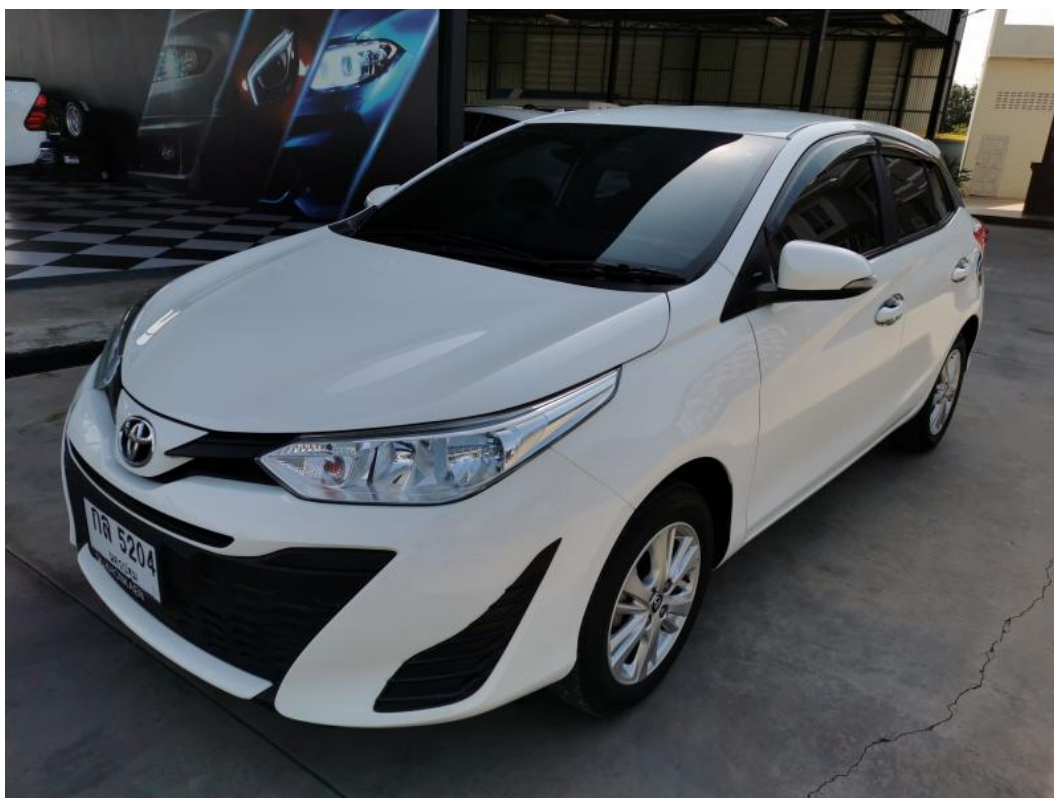
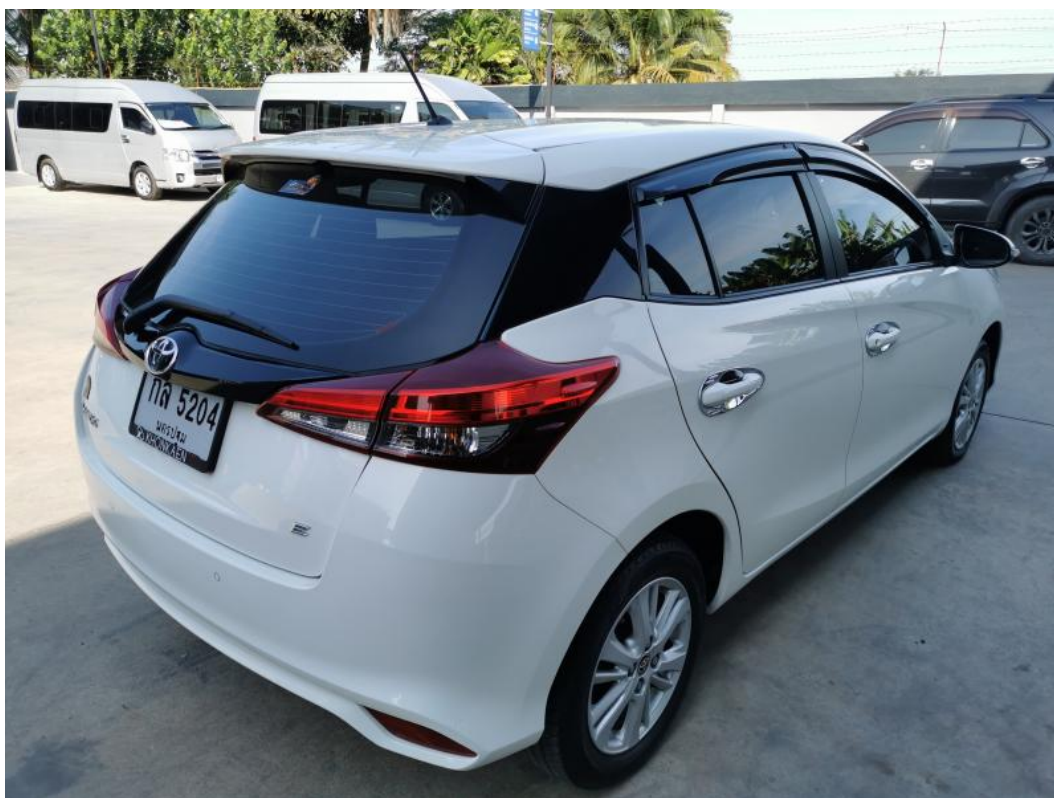
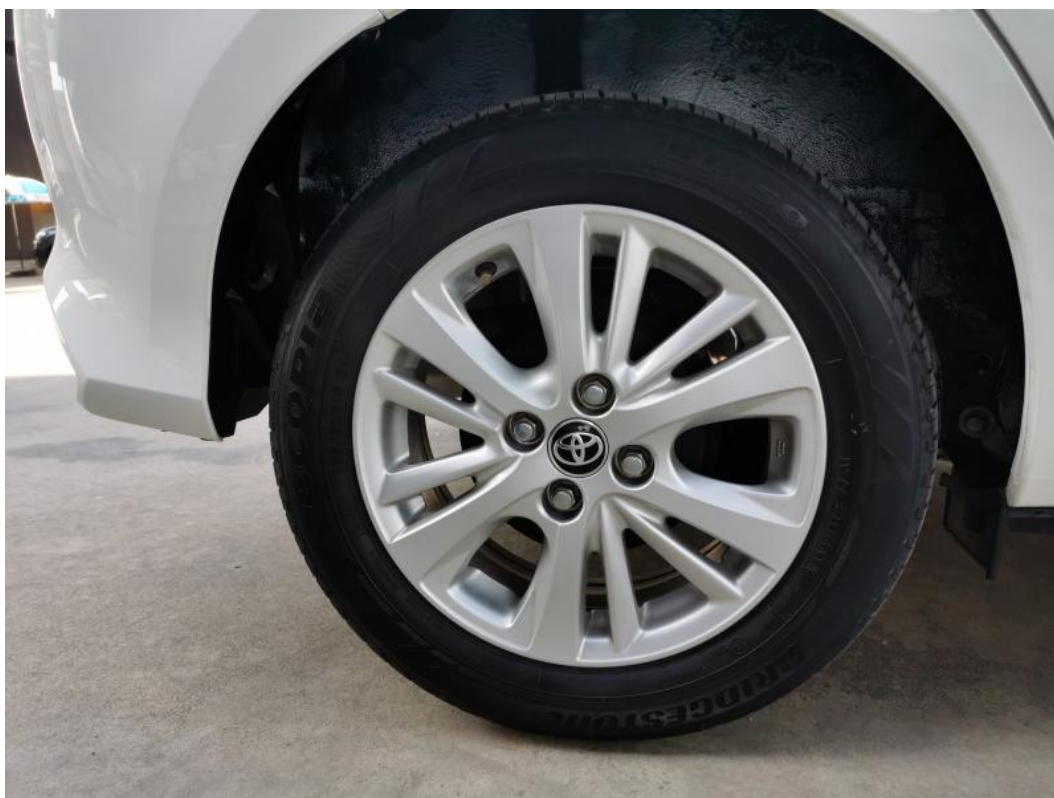
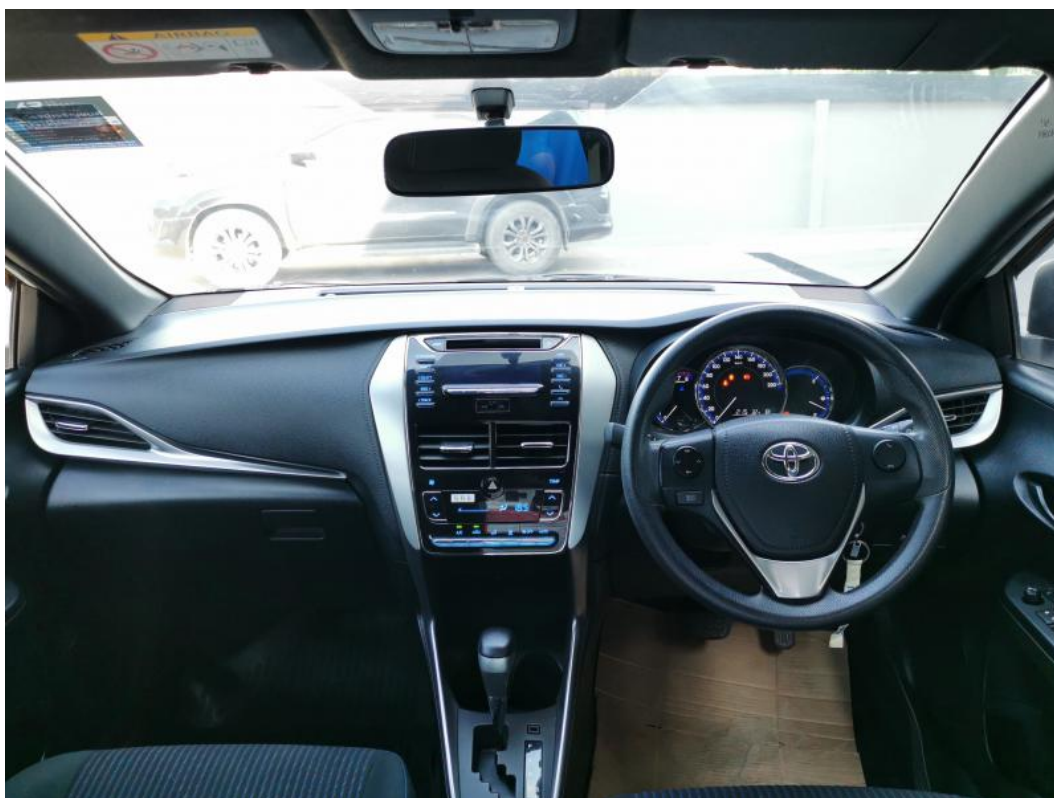
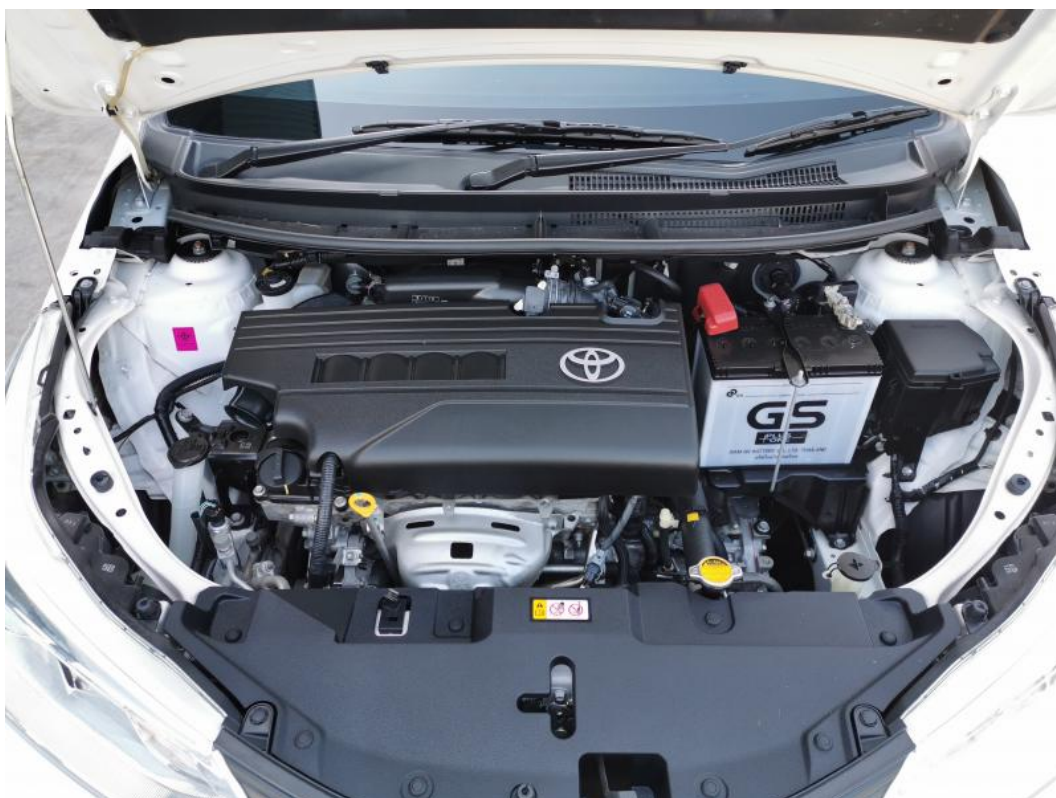
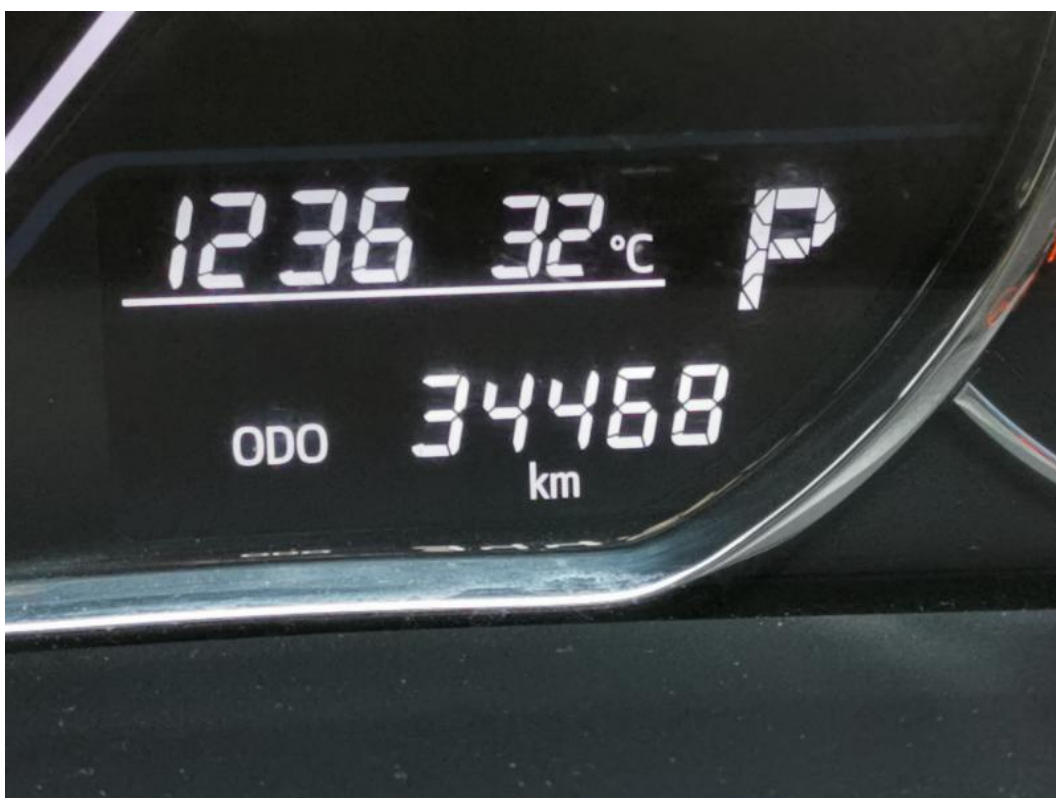
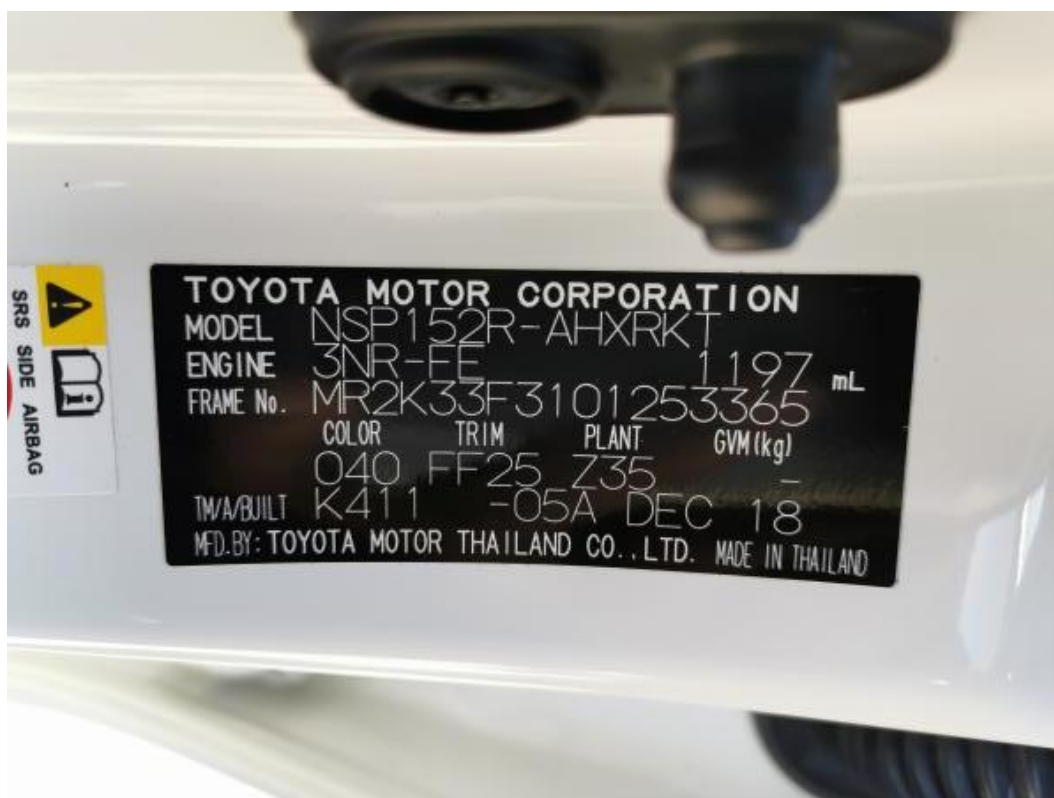
[หน้าต่าง]  
กระจกหน้ารถ หินกระเด็น บางส่วน

[ภายใน]  
Headliner คราบ S

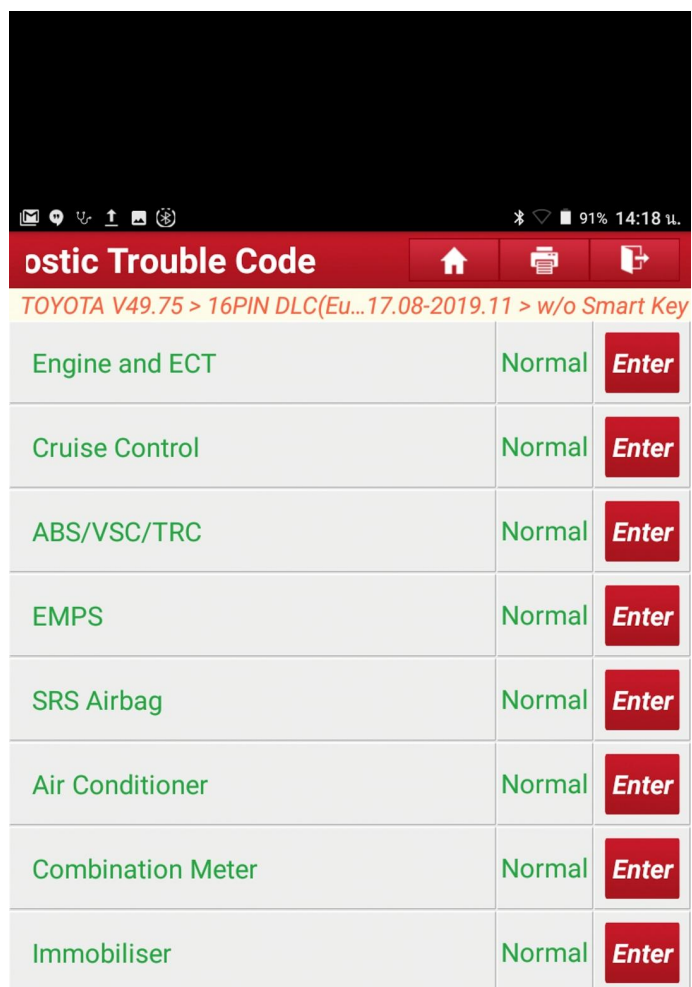
การวินิจฉัย CP 1

**ostic Trouble Code**

TOYOTA V49.75 > 16PIN DLC(Eu...17.08-2019.11 > w/o Smart Key

| Engine and ECT | Normal | Enter |
| Cruise Control | Normal | Enter |
| ABS/VSC/TRC | Normal | Enter |
| EMPS | Normal | Enter |
| SRS Airbag | Normal | Enter |
| Air Conditioner | Normal | Enter |
| Combination Meter | Normal | Enter |
| Immobiliser | Normal | Enter |
