# U-Car Grading Report

# U-car Grading Report

รุ่น	ISUZU D-MAX 3.0 SPACECAB HILANDER.4x4		
สี	Silver	หมายเลขทะเบียน (Plate number)	ฝจ3229
รุ่นปี	2017	เลขไมล์	95,127กม.
แบบ	เลขตัวถัง	MP1TFS85JHG000766

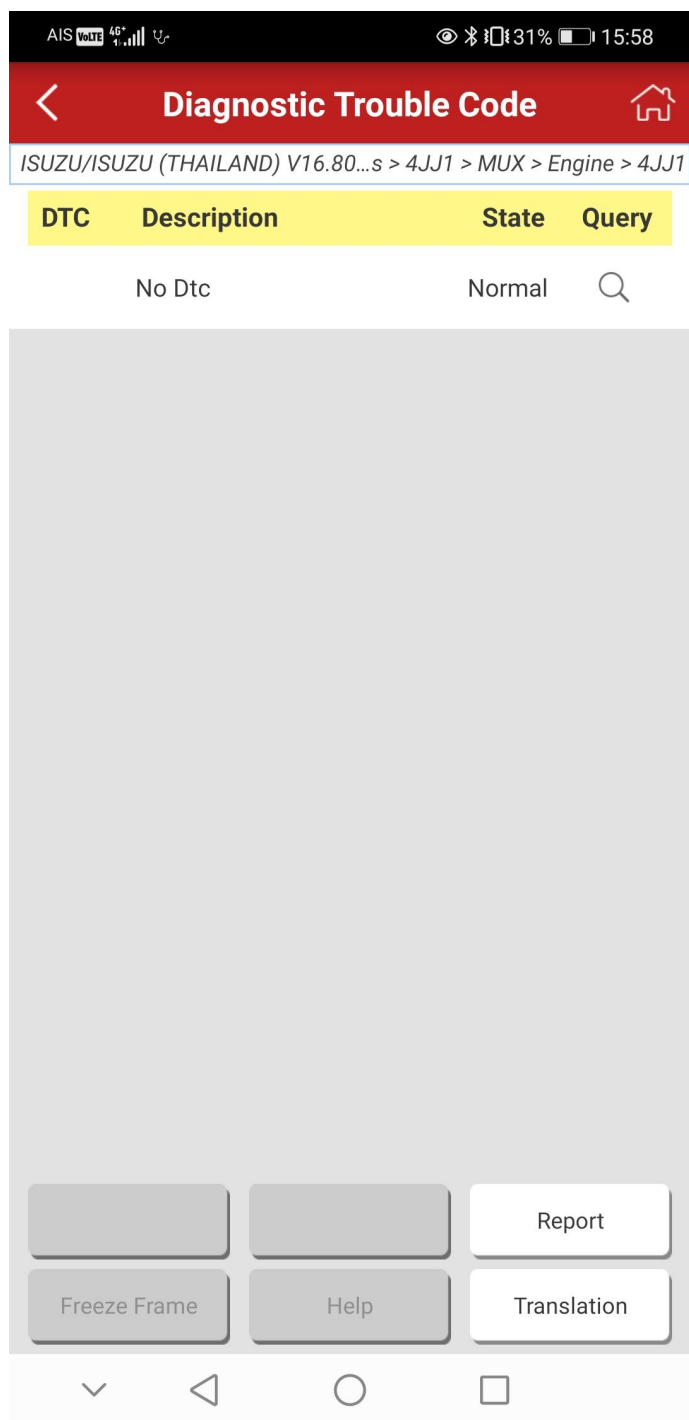
การวินิจฉัย CP 2

The screenshot shows a mobile application interface for diagnostic trouble codes. At the top, the status bar displays 'AIS VoLTE 4G+', signal strength, Wi-Fi, Bluetooth, 31% battery, and the time 15:58. Below the status bar is a red header with a back arrow, the title 'Diagnostic Trouble Code', and a home icon. Underneath the header is a breadcrumb trail: 'ISUZU/ISUZU (THAILAND) V16.80...s > 4JJ1 > MUX > Engine > 4JJ1'. A table with a yellow header contains the following columns: 'DTC', 'Description', 'State', and 'Query'. The table body shows 'No Dtc' under 'DTC' and 'Normal' under 'State', with a magnifying glass icon to the right. At the bottom of the screen, there are five buttons: 'Freeze Frame', 'Help', 'Report', and 'Translation'. The bottom navigation bar shows standard Android icons: a downward arrow, a triangle, a circle, and a square.

DTC	Description	State	Query
No Dtc		Normal	🔍
